# Tilstandsrapport

levert av Anticimex AS

Borgjalia 27  
3801 BØ I TELEMARK  
Gnr./Bnr.: 51/395  
Midt-Telemark kommune

Befaringsdato: 01.12.2025

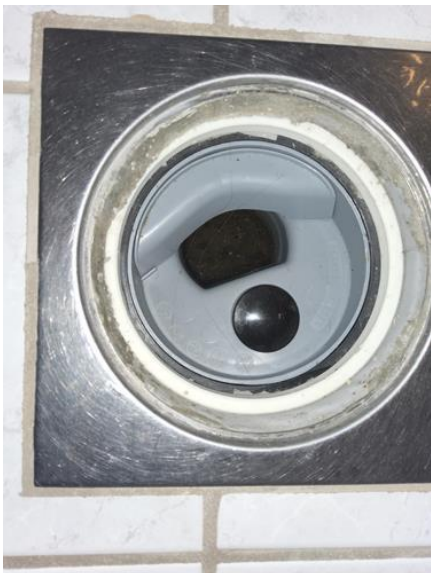
Overgang sluk og membran:  
Utførelsen med hensyn til bruk av slukmansjett og tettesjikt er i begge sluk stedvis uoversiktlig, og det kan derfor ikke verifiseres at løsningen er fullgod og sikker mot lekkasjer. Fornying av slukmansjett og tettesjikt bør påregnes ved en eventuell oppgradering av våtrommet.

Avløpsrør (ink. sluk) - [Sluk utenfor dusjsonen på bad i underetasje. ]

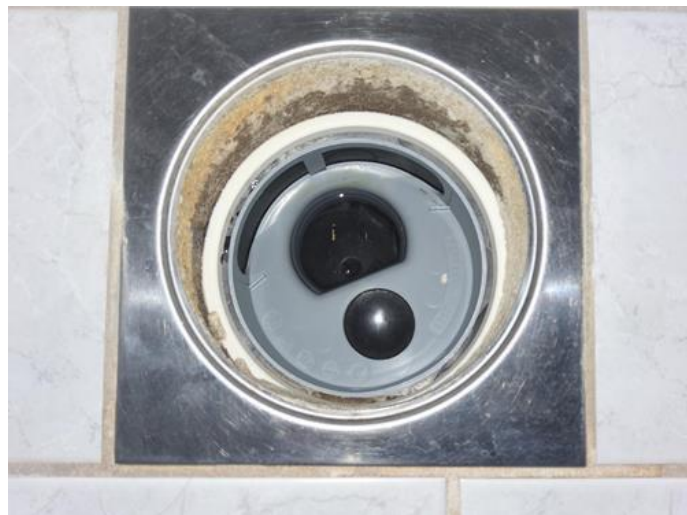
Avløpsrør (ink. sluk) - [Sluk i dusjsonen på bad unnderetasje. ]

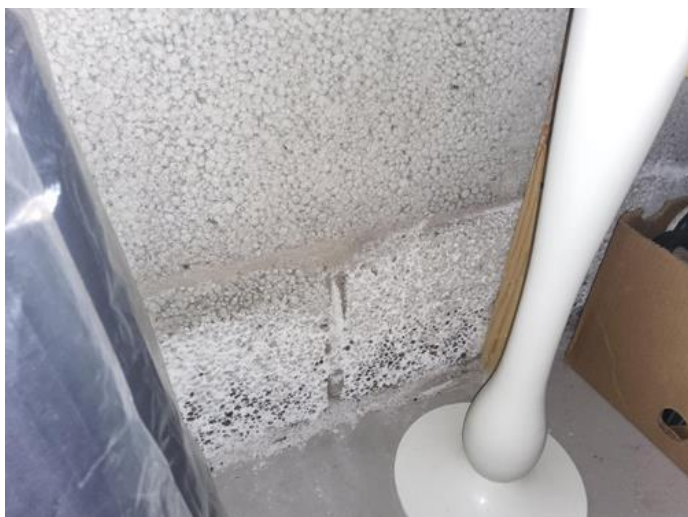
| TG 2 | Overflater vegger | Stedvis fuktskjolder/-merker observert på synlige murvegger i stor bod. Årsak er ikke kjent Risiko for skader i konstruksjonen. Krever oppfølging med jevnlig ettersyn slik at eventuelle tiltak kan iverksettes ved behov. |

Overflater vegger - [Eksempel på fuktmerker på vegg i stor bod. ]

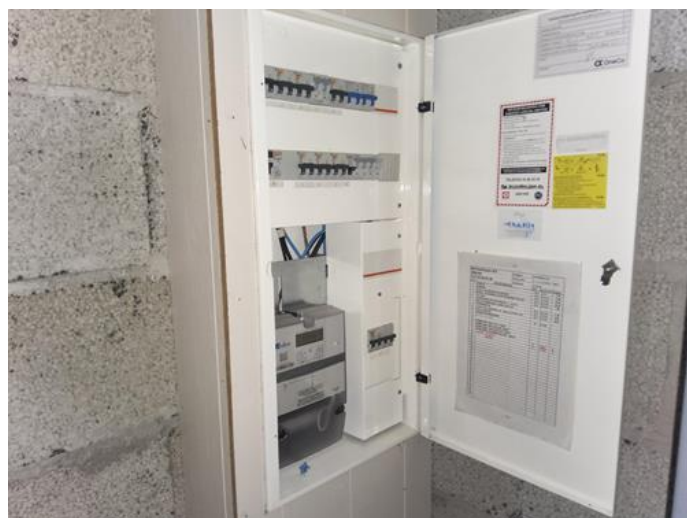
Med bakgrunn i ovennevnte avvik bør det gjennomføres en utvidet el-kontroll av en kvalifisert elektrofaglig person.

Elektrisk anlegg - [Sikringsskap. ]

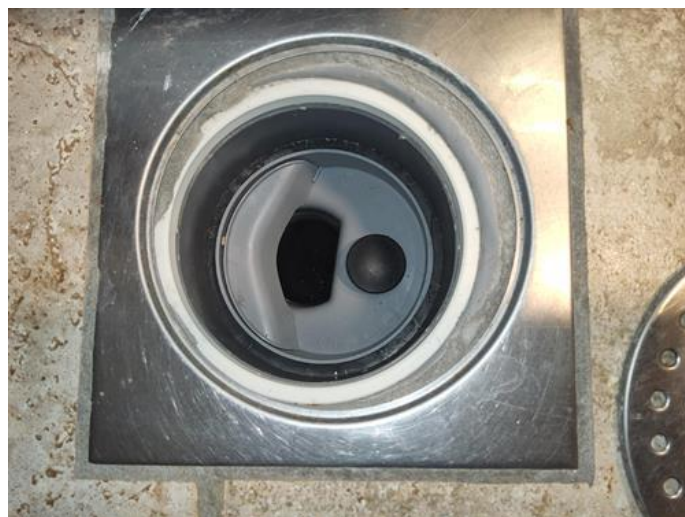
Nivåforskjell fra døråpning på topp overflate gulv og til sluk utenfor dusjsonen er på tilfeldig sted målt til ca. 15 mm. Dette er vurdert til å ikke være tilfredsstillende mht lekkasjesikkerhet.

Avløpsrør (ink. sluk) - [Sluk utenfor dusjonen på bad 1.etasje.]

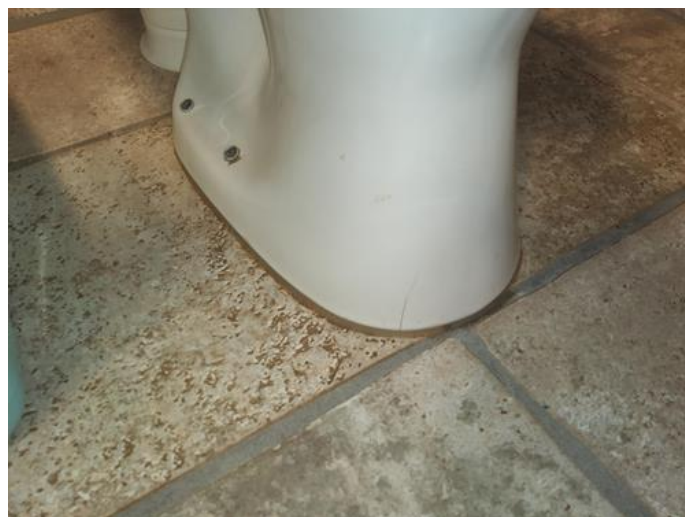
Klosett har sprekke/riss i porselen. Utskifting kan iverksettes ved behov.

Sanitærutstyr / innredning - [Sprekk i toalett på bad 1.etasje.]

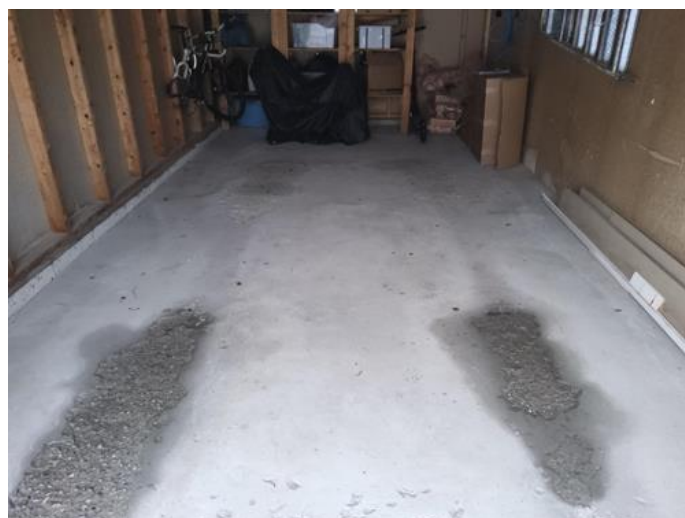
| | | Overflater gulv<br>Gulvoverflater bærer preg av slitasje i form av stedvis oppsmuldring av betongoverflater, noe som trolig kan skyldes saltavrenning fra bil, uten at dette kan angis som eksakt årsakssammenheng. I tillegg er det registrert stedvis riss/sprekker i gulvet. Årsak til dette er ikke kjent. Tiltak kan iverksettes ved behov. |

Overflater gulv - [Gulv i garasje.]

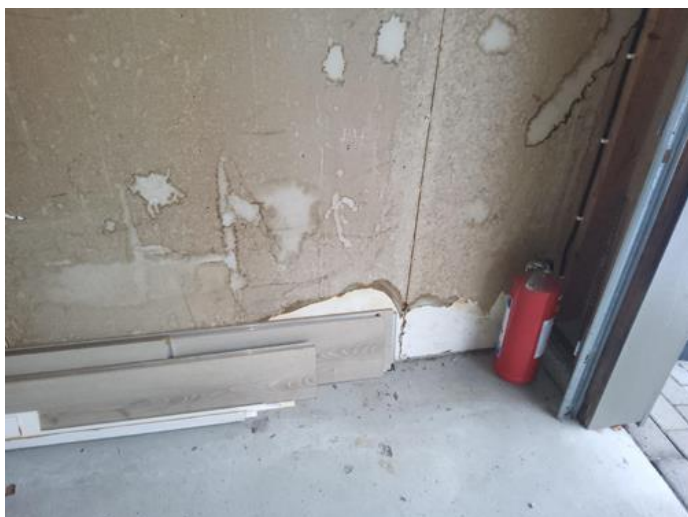
| | TG 2 | Overflater vegger<br>Stedvis fuktmerker/fuktskader på gipsplater observert. Eksakt årsak er ikke kjent. Skjulte skader i bakenforliggende konstruksjon kan ikke utelukkes være oppstått/kunne oppstå. Ytterligere undersøkelser anbefales slik at eventuelle tiltak kan iverksettes dersom behov. Skråriss på vegg som tyder på setninger i grunnen. Tiltak må påregnes. |

*Overflater vegger - [Eksempel på fuktmerker på vegger i garasje. ]*

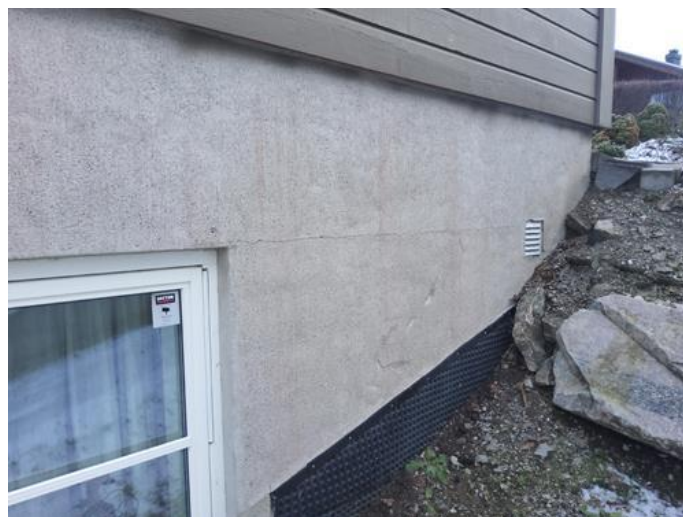
| | TG 2 | Grunnmur | Det registreres riss/sprekker på grunnmur mot vest. Eksakt årsak er ikke kjent. Krever oppfølging med jevnlig ettersyn. |

*Grunnmur - [Riss/sprekker i grunnmur. ]*
