# Tilstandsrapport

Moenvegen 5  
3840 SELJORD  
Gnr./Bnr.: 45/119  
Seljord kommune

Befaringsdato: 06.06.2025

Anticimex AS

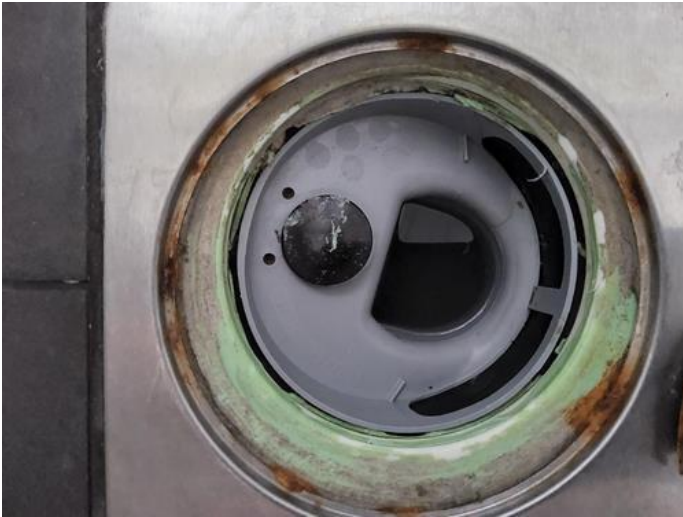
Avløpsrør (ink. sluk) - [Sluk under badekar på bad 1.]

Fallforhold (gulv)	<p>Nivåforskjell fra døråpning på topp overflate gulv og til hovedsluk i dusj er på tilfeldig sted målt til ca. 20 mm. Dette er vurdert til å være tilfredsstillende mht lekkasjesikkerhet.</p> <p>Lokalfall i dusj er målt å vurdert som tilstrekkelig.</p> <p>Det er etablert lokalfall på ca. 5 mm rundt sluket under badekar.</p>

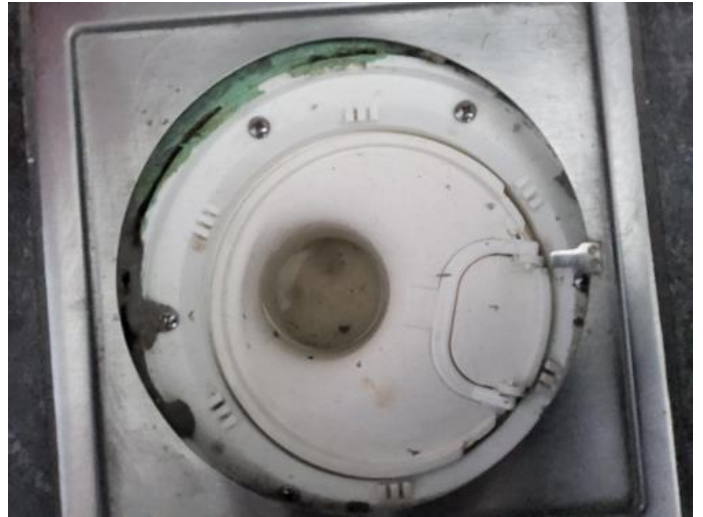
Avløpsrør (ink. sluk) - [Sluk på vaskerom.]

TG 3	Fallforhold (gulv)	Det registreres motfall rundt sluk. Fallforholdet leder eventuelt lekkasjevann vekk fra sluket og videre ut på gulvet. Ytterligere undersøkelser og tiltak må påregnes. Sjablongmessig prisanslag: kr 50 000 - 100 000

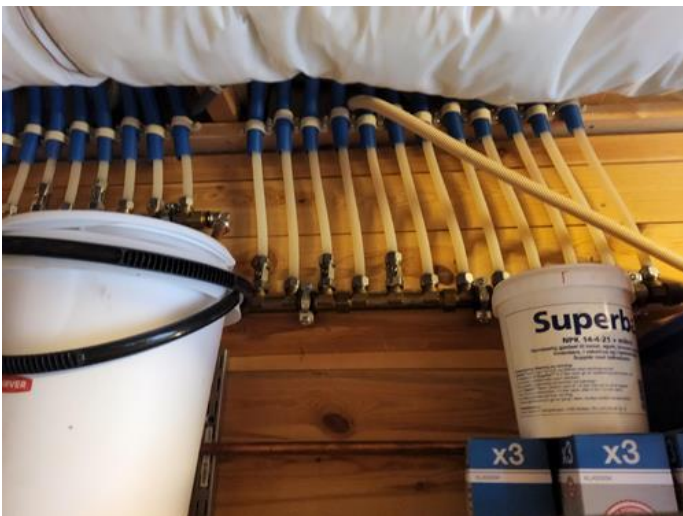
Vannrør (Sjekkpunkter utover det som er inkludert i andre rom) - [Fordelerstammer for rør-i-rør.]

**TG 2**      Vannrør (Sjekkpunkter utover det som er inkludert i andre rom)      |      Fordelerstammer for rør-i-rør-systemet er plassert åpent på vegg uten mulighet for sikker avrenning til sluk, og ikke i eget fordelerskap med kontrollert avrenning. Hensikten er å unngå følgeskade ved lekkasje fra systemet. Krever oppfølging med jevnlig ettersyn.

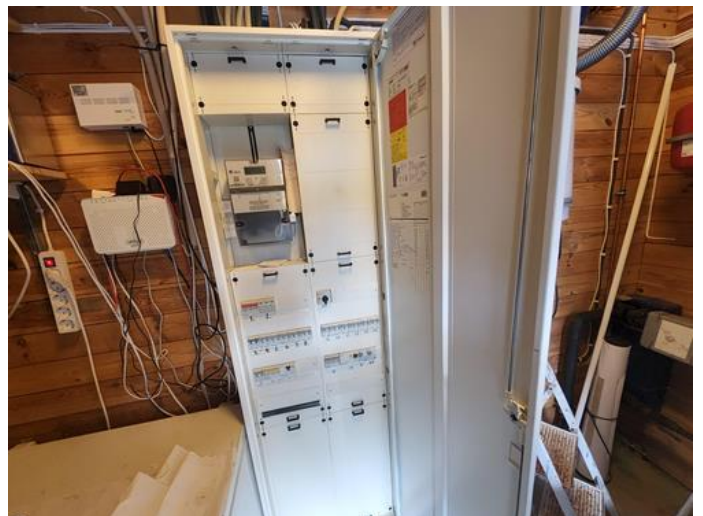
Elektrisk anlegg - [Sikringsskap.]

Det foreligger kontroll fra det lokale el-tilsynet nyere enn fem år, med avvik som er dokumentert rettet opp. Denne legges til grunn for vurderingen av det elektriske anlegget i denne rapporten.
