# Tilstandsrapport

Enebolig

Kyrkjevegen 10, 3800 BØ I TELEMARK

Oppdragsnr.: 21816-1345

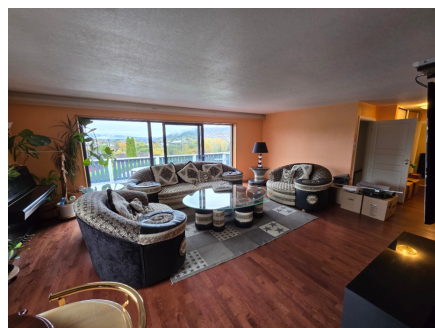
### TG 2 Etasjeskille/gulv mot grunn

Boligen har etasjeskille i tre. Gulv under etg har betong. Det er stedvis målt ca 1,2% høydeforskjell på gulv/etg skille.

- Målt høydeforskjell på mellom 10 - 20 mm innenfor en lengde på 2 meter. Tilstandsgrad 2 gis med bakgrunn i standardens krav til godkjente måleavvik.

- For å få tilstandsgrad 0 eller 1 må høydeforskjeller rettes opp. Det vil imidlertid sjelden være økonomisk rasjonelt som et enkeltstående tiltak i en bolig som dette. Dersom boligen en gang skal renoveres, kan man vurdere slike tiltak.

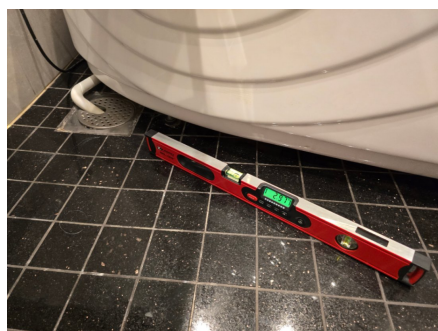
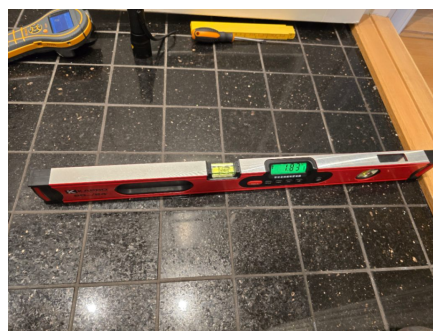
### TG 2 Sluk, membran og tettesjikt

- Det er viktig å merke seg at levetiden til en membran varierer basert på kvalitet, installasjon og bruk. Eldre membraner kan bli sprø og sprekke opp, noe som fører til at de mister sin vanntettende funksjon. Dette kan resultere i vannlekkasjer gjennom vegger og gulv og fuktskader.
- Dersom det ikke foreligger dokumentasjon i forhold til våtrommets utførelse kan det ikke med sikkerhet sies om våtrommet er bygget i henhold til gjeldende forskrifter og standarder på byggetidspunktet.

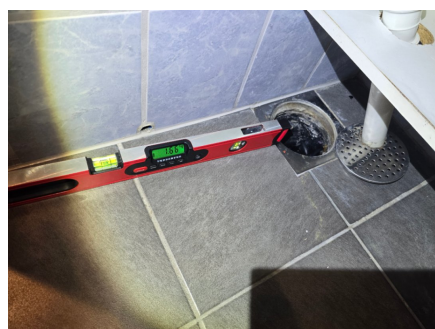
## UNDERETASJE > VASKEROM

- Det er viktig å merke seg at levetiden til en membran varierer basert på kvalitet, installasjon og bruk. Eldre membraner kan bli sprø og sprekke opp, noe som fører til at de mister sin vanntettende funksjon. Dette kan resultere i vannlekkasjer gjennom vegger og gulv og fuktskader.
- Sluket må sjekkes og rengjøres jevnlig.

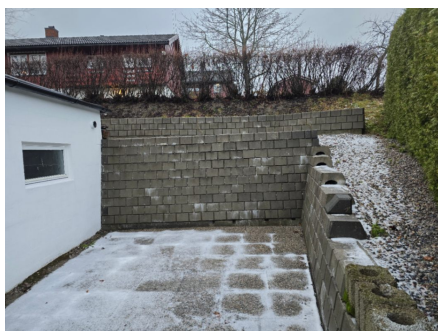
## TG 2 Terrengforhold

NVE sitt temakart for kvikkleire er nå oppdatert med et nytt kartlag kalt Aktsomhetskart for kvikkleireskred. Kartet viser nå både de eksisterende kvikkleiresonene (områder hvor det er påvist fare for kvikkleireskred) og de nye aktsomhetsområdene, som er et hjelpemiddel for å følge trinn 1–3 i prosedyren fra NVE veileder 1/2019, kapittel 3.2 – "Sikkerhet mot kvikkleireskred".

- Ytterligere undersøkelser anbefales.
