Tilstandsrapport

Enebolig

Apolloveien 3, 1734 HAFSLUNDSØY

Befaringsdato: 07.04.2026

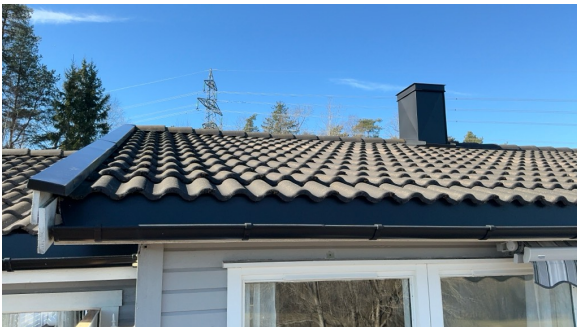
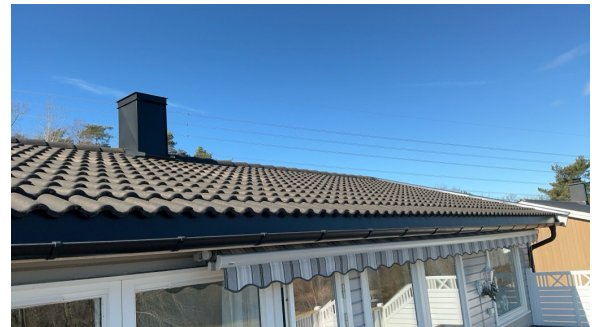
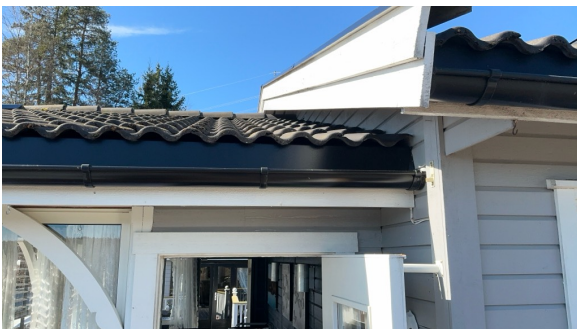
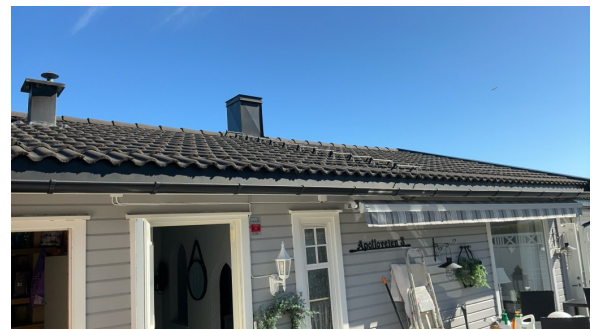
! TG 2 Taktekking

Taktekkingen er av betongtakstein. Taket er besiktiget fra takfot i stige.

- Mer enn halvparten av forventet brukstid er passert på undertak.

- Når taktekking og undertak begynner å bli gamle, øker risikoen for lekkasjer, noe som kan føre til omfattende og kostbare reparasjoner av underliggende konstruksjoner dersom en ikke foretar tiltak på konstruksjonene før dette oppstår.

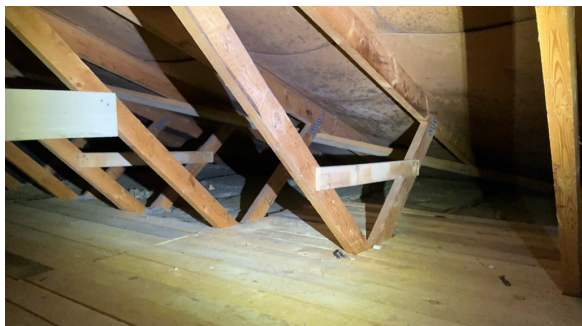
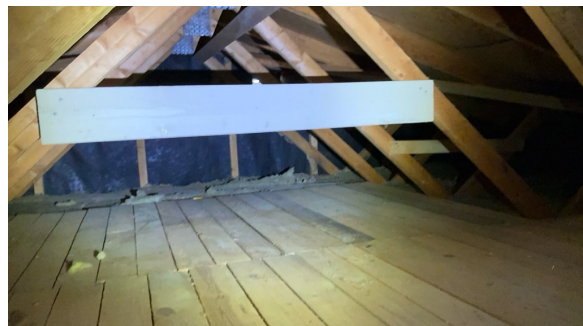
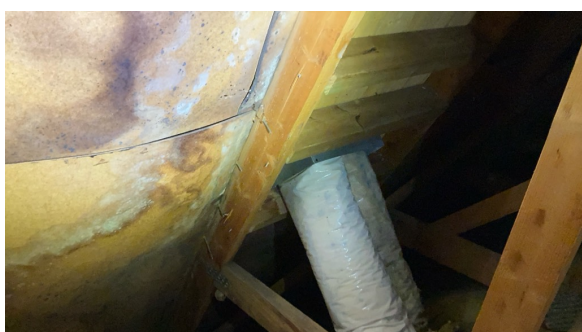
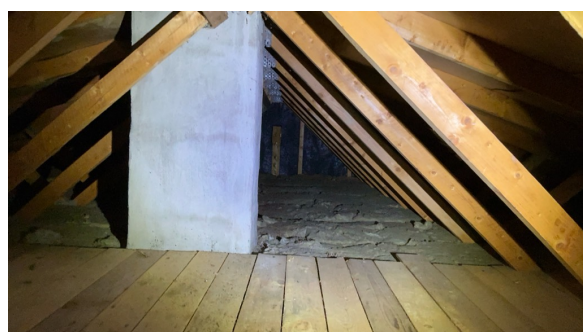
TG 2 Takkonstruksjon/Loft

- Det er begrenset/dårlig ventilering av takkonstruksjonen.
- Undertaket er misfarget.

Begrenset ventilering av takkonstruksjonen kan medføre opphopning av fukt i konstruksjonen. Misfarging av undertak indikerer at det over tid har vært forhøyet fuktbelastning. Dette kan føre til økt risiko for videre fuktskader, redusert levetid på trekonstruksjoner, samt utvikling av muggsopp dersom forholdene vedvarer.

Det anbefales å få utført nærmere kontroll av ventilasjonsforholdene i takkonstruksjonen av fagkyndig. Ventilasjonen bør forbedres, for eksempel med etablering eller utbedring av lufting ved raft og møne. Misfarget undertak bør følges opp med videre undersøkelser og eventuelle tiltak dersom det påvises aktiv fukt eller begynnende nedbrytning.

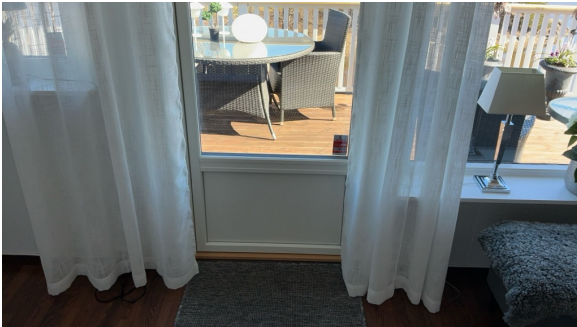
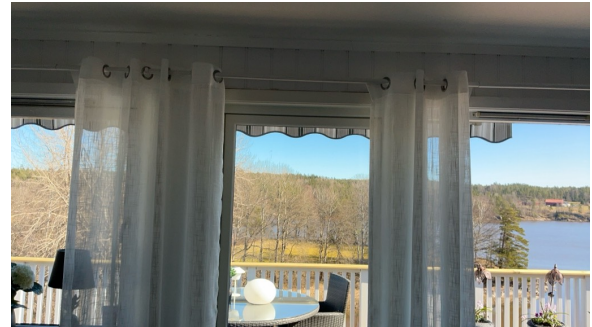
TG 2 Vinduer

- Karmene i vinduer er slitte og det er sprekker i treverket.

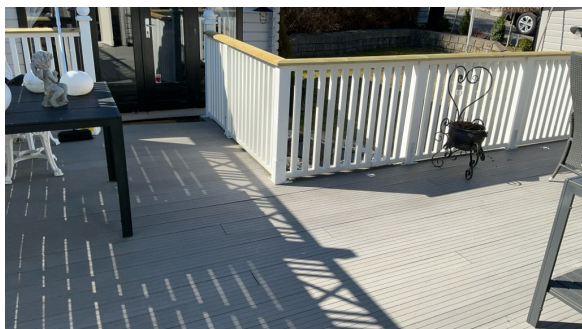
TG 2 Balkonger, terrasser og rom under balkonger - 2

Det er observert skjevheter/ujevnheter i terrassegulvet, noe som indikerer avvik i underliggende konstruksjon eller bjelkelag.

- Lokal utbedring må utføres.

Det anbefales nærmere kontroll av bjelkelag og underkonstruksjon for å avdekke årsak til skjevhetene.

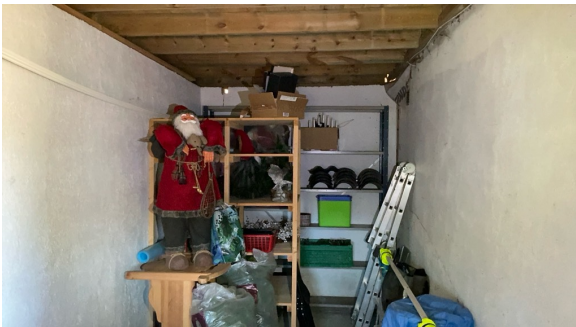
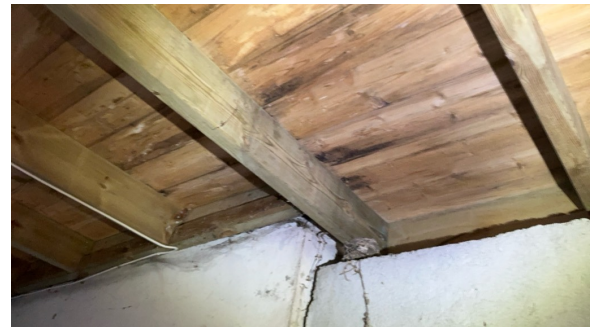
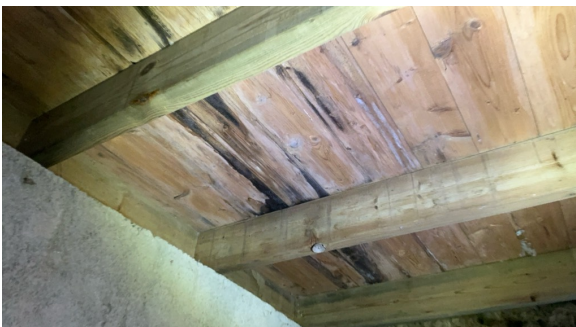
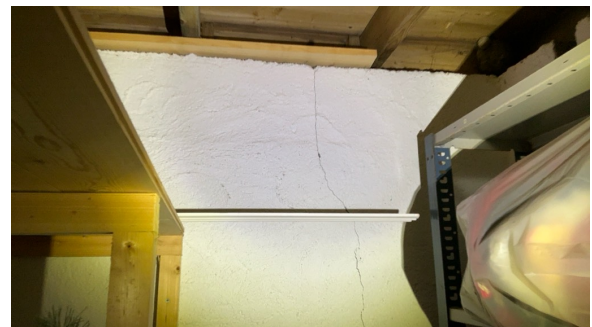
TG 2 Utvendig bod

Sprekker i mur og puss og fuktskader i tak.

Bygget må oppgraderes.

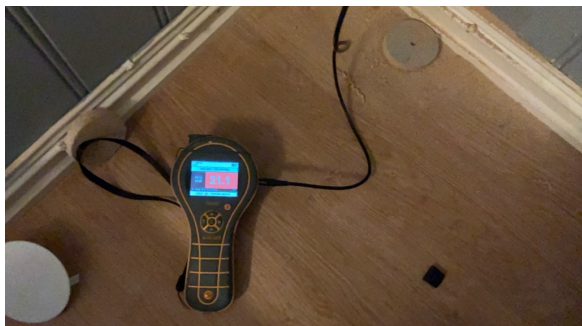
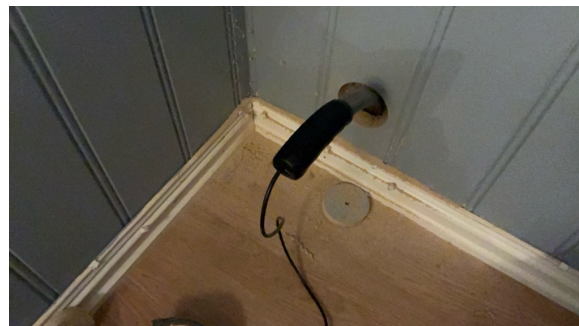
! TG 2 Rom Under Terreng

Gulvet har laminat. Veggene har plater. Hulltaking er foretatt og det er påvist avvik i konstruksjonen. Det gjøres oppmerksom på at innkledning av murkonstruksjoner under terrengnivå alltid er å betraktes som en risikokonstruksjon med fare for magasinering av fukt.

- Det er gjennom hulltaking påvist høyt fuktnivå inne i trekonstruksjonen i hulltakingen, men ikke påvist fuktskader i dette området. Høy luftfuktighet kan over tid føre til muggvekst eller sverting av materialer. Samtidig kan materialer og konstruksjoner bli ødelagt.
- Det er påvist indikasjoner på noe fuktgjennomtrenging inn i kjellermur.

- Det påviste fuktnivå gir grunn til å overvåke konstruksjonen jevnlig for å se utvikling over tid, og eventuelt foreta tiltak for å unngå fuktskader.

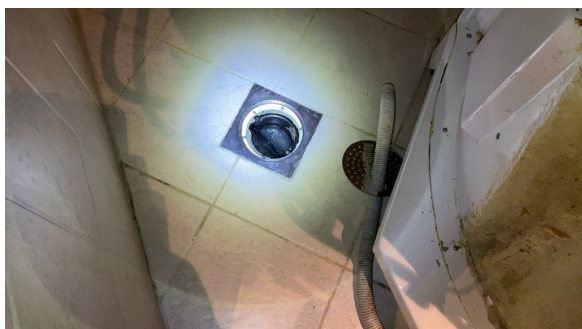
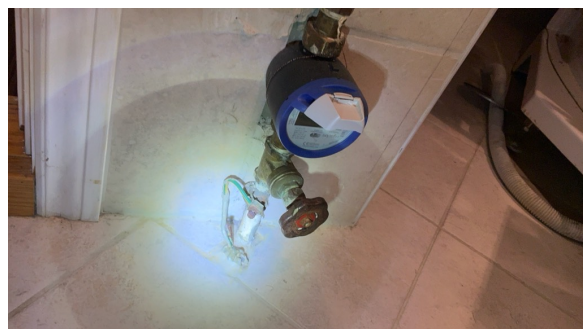
- Det er påvist mangelfull/feil utførelse rundt rørgjennomføringer e.l. som gir fare for fukt i konstruksjonen i våtsone.

- Løsningen/utførelsen rundt rørgjennomføringer gir fare for fukt inn i konstruksjoner.

Med uoversiktlig slukmansjett og membran vil det være økt risiko for fuktgjennomtrengning og lekkasjer, som kan føre til skjulte fuktskader i konstruksjonen.

Ytterligere undersøkelser anbefales. Ved avdekkede avvik må membran og sluktilkobling utbedres eller bygges om av fagkyndig foretak.
