# Tilstandsrapport

levert av Anticimex AS

Gavlesjøvegen 720  
3677 NOTODDEN  
Gnr./Bnr.: 80/3  
Notodden kommune

Befaringsdato: 03.10.2025

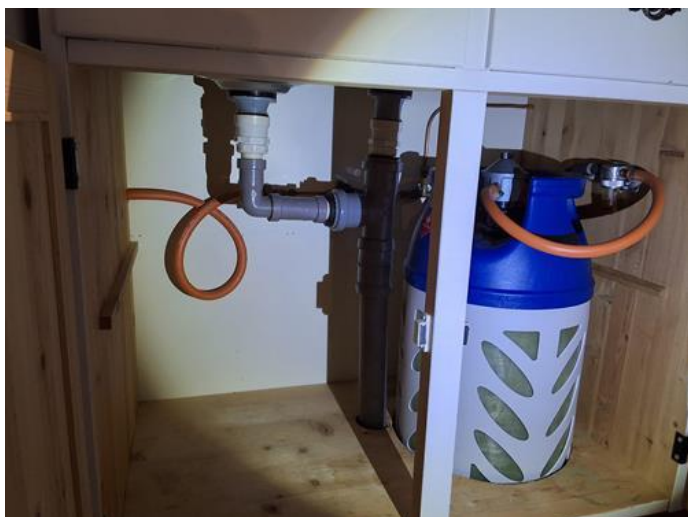
| | TGIU | Annet | Gassinstallasjoner:<br>Installasjonene er ikke kontrollert. Anbefales utført av teknisk kompetent personell. |

Kjøkken - [Rørapplegg og gassflaske i kjøkkenbenk]

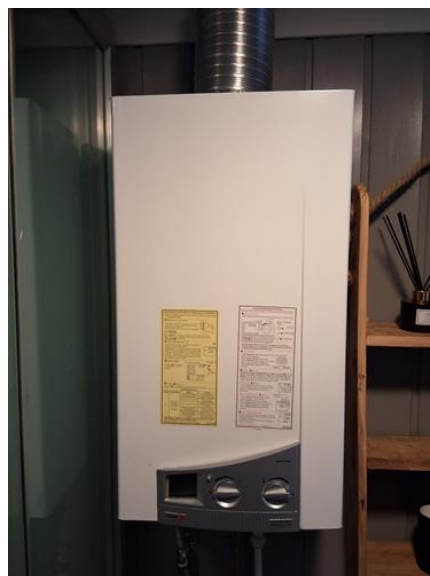
Installasjonene er ikke kontrollert. Anbefales utført av teknisk kompetent personell.

Tekniske anlegg, VVS anlegg (Sjekkpunkter utover det som er inkludert i andre rom) - [VVB på gass]

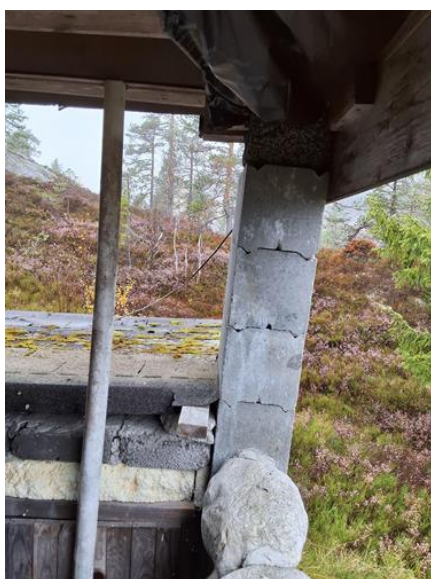
Største målte avvik er målt i stue og lite soverom. Avviket er målt til 30 mm. Målingene er foretatt i en eldre bygning og bør ses i den sammenheng. Skjevheter er mer påregnelige i eldre bygninger enn i nye. Årsaken til skjevhetene er ikke kjent, men dette kan ha sammenheng med fundamenter og dragere under hytte. Nærmere undersøkelser anbefales.

*Utvendig - [Skjeve fundamenter]*

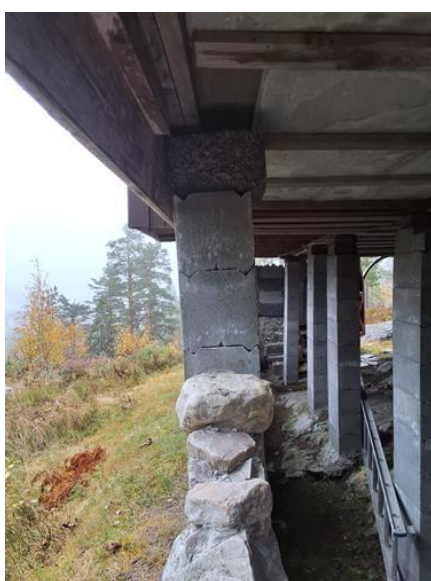
*Utvendig - [Skjeve fundamenter]*

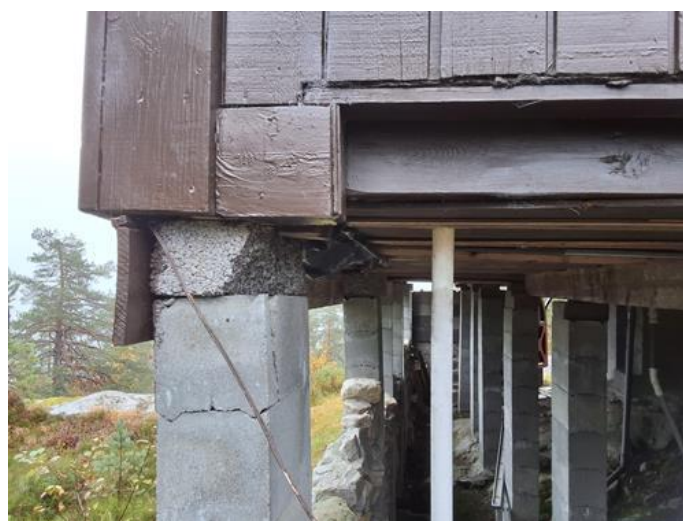
*Utvendig - [Fundamenter, med noe skjevheter]*

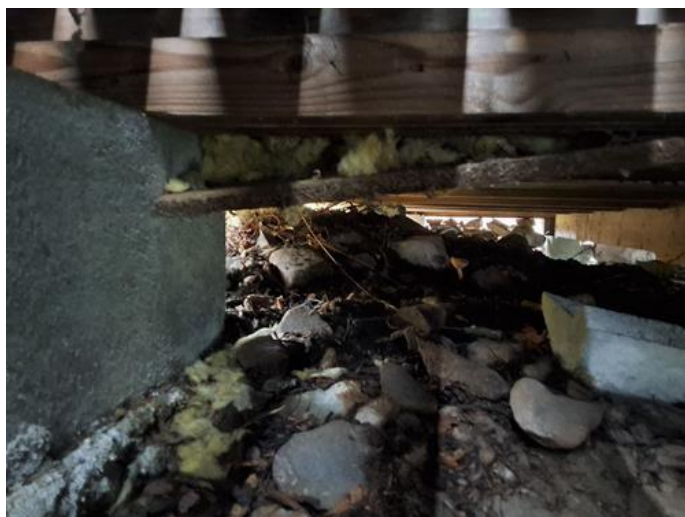
| | Annet | <p>I deler av stubbloft er det benyttet plater som er vurdert til å inneholde asbest. Asbest i materialer som er uskadd medfører ikke nødvendigvis noen helserisiko, men hvis platene blir eller er skadet, eller skal fjernes er det risiko for spredning av asbestfibre i luften.</p> <p>Det er glippe mellom stubbloftsplate og isolasjon øverst under lite soverom. Tiltak anbefales.</p> <p>Det er stedvis liten klaring ned til terreng på den øverste delen. Noe som gjør konstruksjonene mer utsatt for ytre påkjenninger.</p> <p>Generelt anbefales det å holde oppsyn med området under hytte, slik at tiltak kan iverksettes ved behov.</p> |

*Utvendig - [Stubbloft av asfaltplater]*

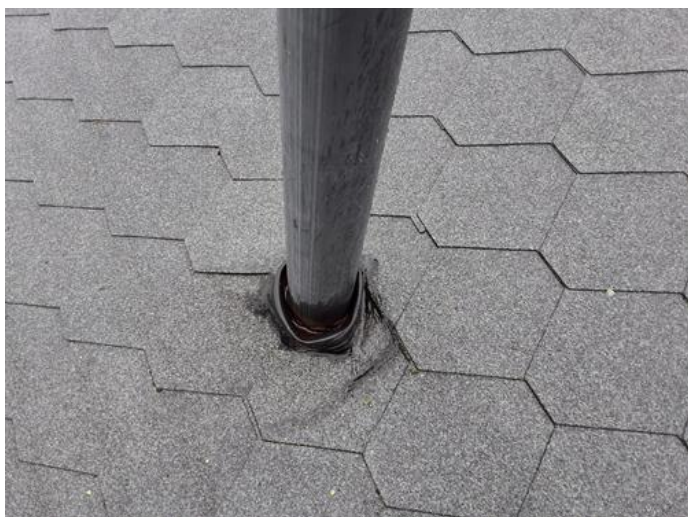
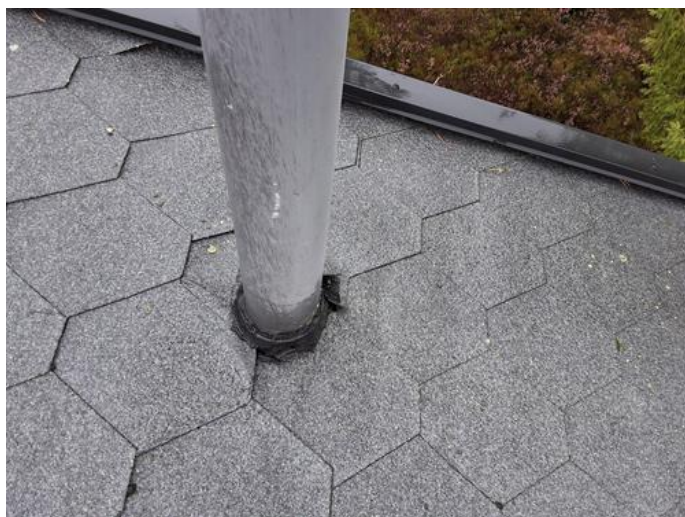
| | Takgjennomføringer | Overganger til luftehatter/rør fra bad er vurdert til å være noe mangelfulle/enkle. Ettersyn anbefales slik at tiltak kan iverksettes ved behov. |

*Utvendig - [Takgjennomføring, luftehatt]*

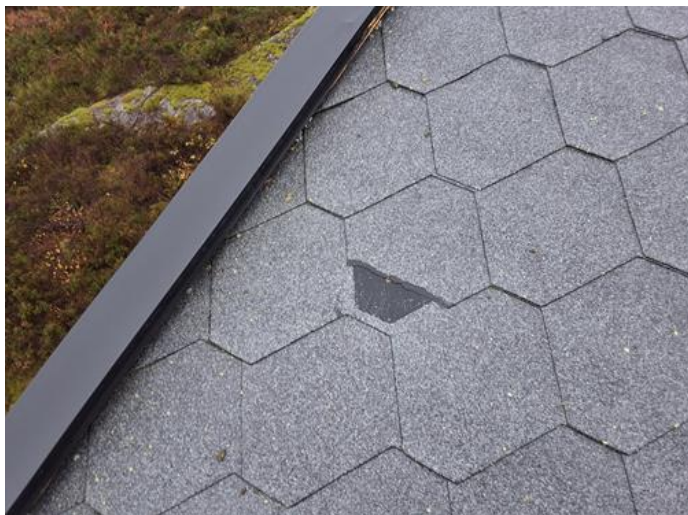
| | Tekking (undertak, lekter og yttertekking) | Enkelte små skader på shingel merkes, det er ikke tegn på lekkasje, utbedringer anbefales. |

*Utvendig - [Skadet del av shingel]*

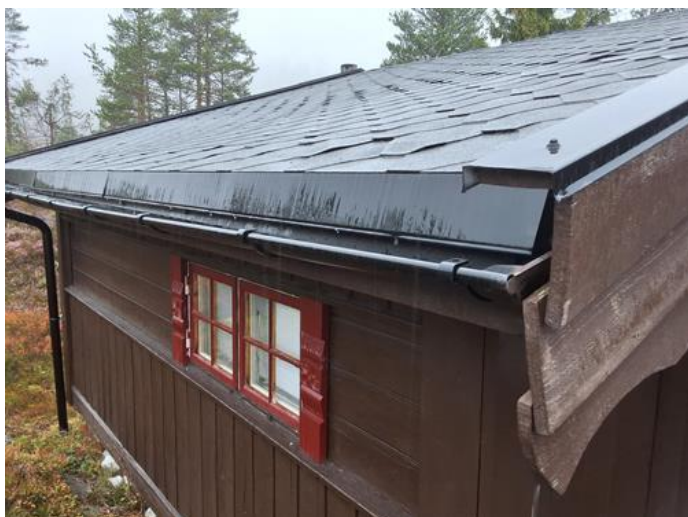
*Utvendig - [Deformasjon av takrenne]*

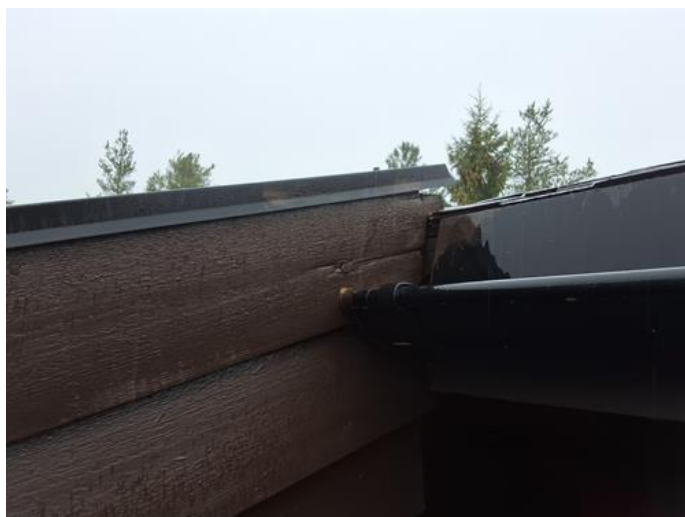
*Utvendig - [Råtedannelse på øvre del av vindskie her]*

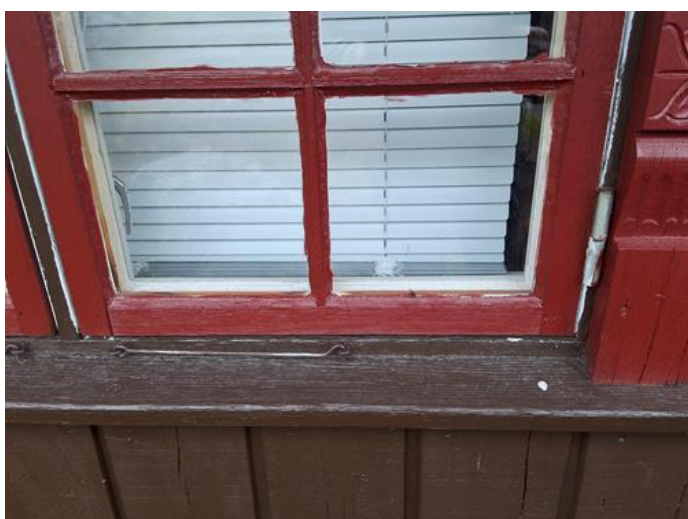
| TG 2 | Vinduer | <p>Vinduer er av eldre dato og som stedvis har behov for oppgraderinger/overflatebehandling. Det må forventes høyere varmetap fra disse vinduene sammenlignet med vinduer fra nyere dato. Til informasjon ble det utført stikkprøvekontroll på enkelte vinduer, hvor åpne/lukkefunksjon fungerte som forventet.</p> |

*Utvendig - [Vindu på værutsatt vegg]*

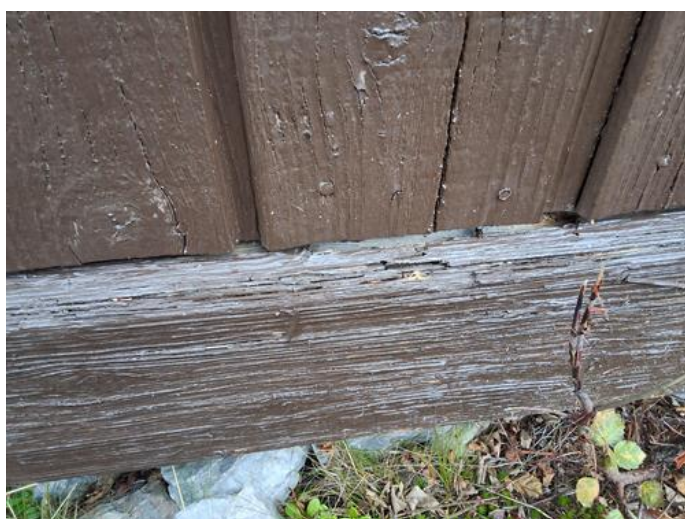
| TG 2 | Helhetsvurdering | <p>Det merkes noe slitasje på vegger mot sør og vest.<br/>Det merkes blant annet råtedannelse i nedre bord/bunnstokk i bunn av kledning ved vegg mot sørvest. Lokalutbedring bør påregnes.</p> <p>I det samme området er det liten klaring til terreng, noe som gjør veggen og konstruksjoner mer utsatt for ytre påkjenninger og skader.</p> <p>Kledning er ikke tilstrekkelig luftet, noe som erfaringsmessig øker risikoen for skjulte skader og redusert levetid. TG2 er valgt for å belyse risiko.</p> |

*Utvendig - [Råtedannelse i bunnbord]*

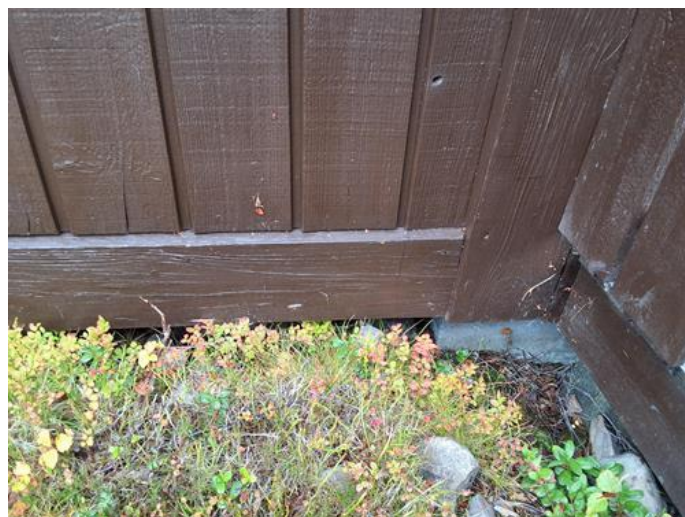
*Utvendig - [Liten klaring til terreng mot sørvest]*
