# Tilstandsrapport

Risikovurdering for Anticimex boligselgerforsikring

Grungedal 50  
3895 EDLAND  
Gnr./Bnr.: 76/10  
Vinje kommune

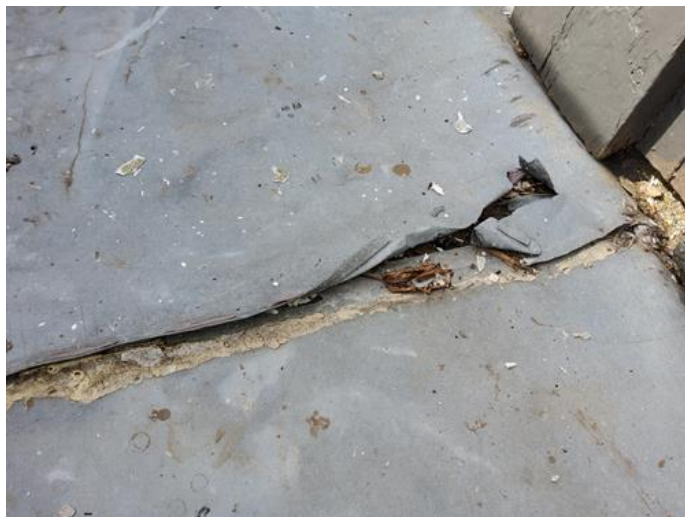
Balkongen bærer preg av slitasje. Eksempelvis avflassing, stedvise råteskader og utettheter/skader i beslag på gulv. Utbedringer bør påregnes.

Kommentar - [Utettheter/skader i beslag på balkong]

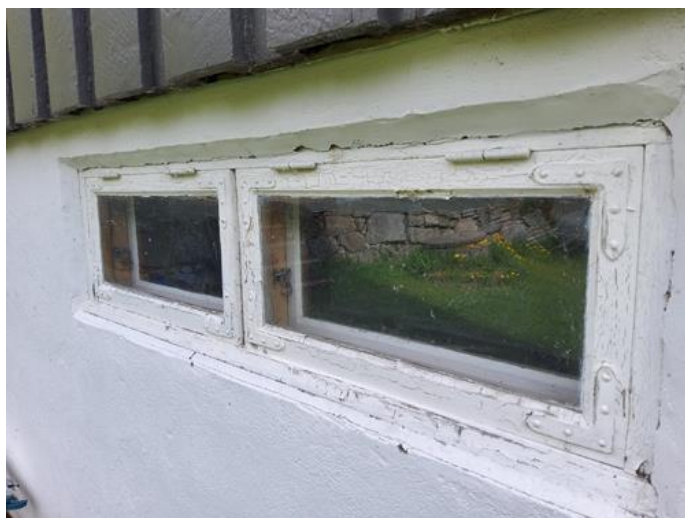
Beskrivelse - [Slitasje på kjellervinduer]
