# Tilstandsrapport

📍 Hagapynten 23, 0673 OSLO

# gnr. 141, bnr. 219

Rapportdato: 01.08.2025

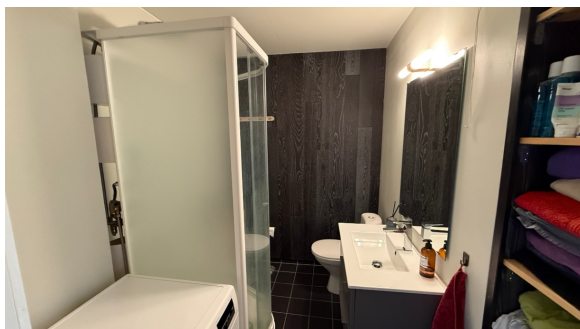
Sluket og membranen på våtrommet har passert sin forventede levetid og er i denne inspeksjonen tilstandsvurdert til TG3. Med alderen på sluket og membranen øker risikoen for vanninntrenging, noe som kan medføre skader på tilstøtende områder. I tillegg bærer hele våtrommet preg av eldre standard, inkludert gamle membranløsninger og rørforinger som ikke oppfyller dagens krav. Dette, sammen med generell slitasje på overflater og innredning, tilsier at rommet har et påtrengende behov for modernisering for å sikre funksjonalitet og oppfylle gjeldende forskriftskrav.

- Manglende oppgradering av våtrommet medfører høy risiko for at konstruksjonene ikke vil tåle vanlig bruk av vann eller lekkasjer. Selv om det er dusjkabinett, er det fortsatt en betydelig risiko for at våtrommets konstruksjoner ikke tåler lekkasjer. Dette kan føre til fuktskader på tilstøtende konstruksjoner.

**Kostnadsestimat: Over 300 000**

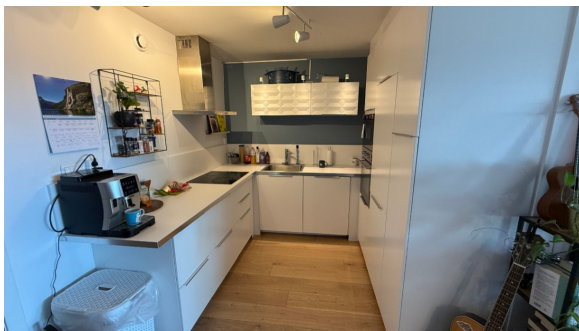
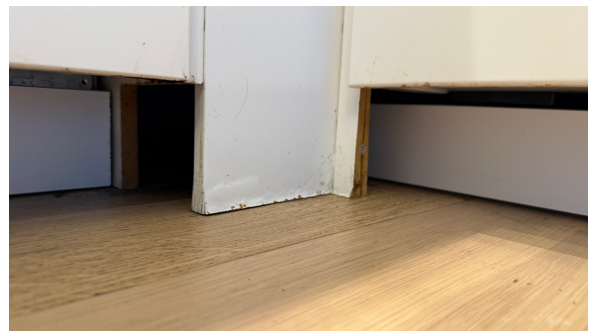
Det ble rutinemessig søkt etter fukt på typisk fuktutsatte steder med fuktindikator (Protimeter SM) på befaringen og det var ingen indikasjoner på fukt. Det påpekes noe svelleskader i sokkelen av kjøkkenet. Dette utgjør ingen funksjonssvikt på kjøkkenet.

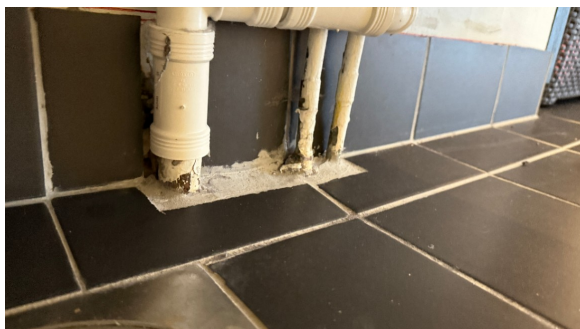
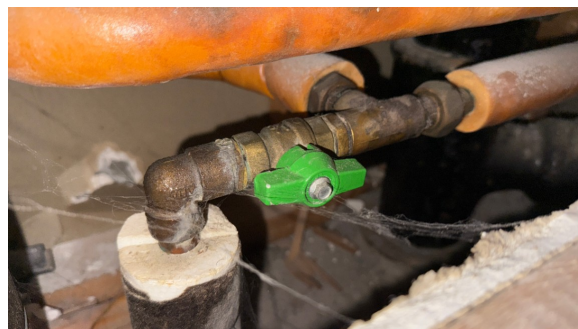
Noe nedstøpte kobberrør i badegulv. Nedstøpte kobberrør har noe større fare for lekkasjer da kobber kan utvide seg og trekke seg noe sammen ved varmtvann/kaldtvann.

- Det er ikke behov for utbedringstiltak siden anlegget fungerer i dag, men ut ifra alder kan skader plutselig oppstå på eldre anlegg.
- I forbindelse med oppgradering av våtrom vil det være naturlig med utskiftning av rør.
