# Tilstandsrapport

Risikovurdering for Anticimex boligselgerforsikring

Dyrlandsvegen 2  
3841 FLATDAL  
Gnr./Bnr.: 118/23  
Seljord kommune

Befaringsdato: 05.06.2025

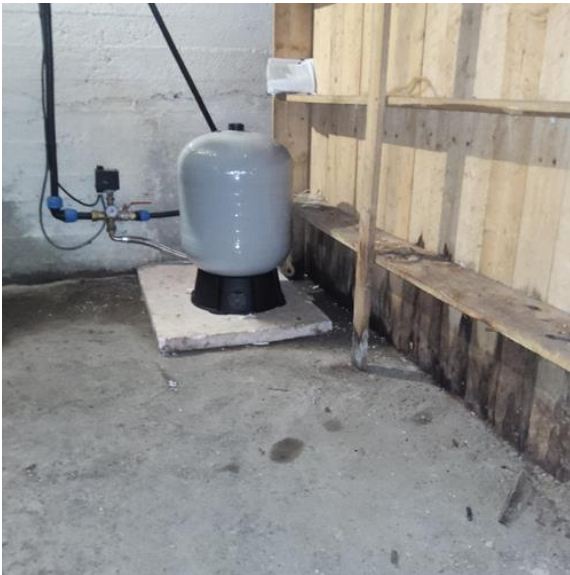
| TG 2 | Helhetsvurdering | Kjelleren bærer preg av alder og slitasjer.<br>Sprekker og hull i betonggulv.<br>Råteskadet treverk.<br>Oppgradering må påregnes. |

*Innvendig - [Hovedstoppekran, trykktank og råteskader i kjeller]*

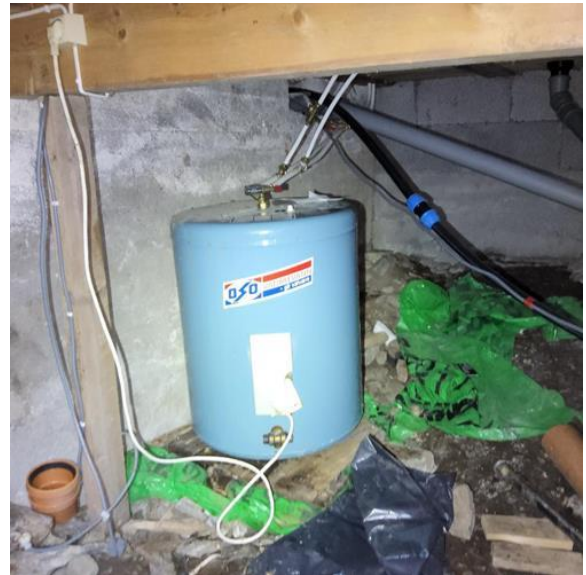
*Innvendig - [Varmtvannsbereder i krypkjeller]*

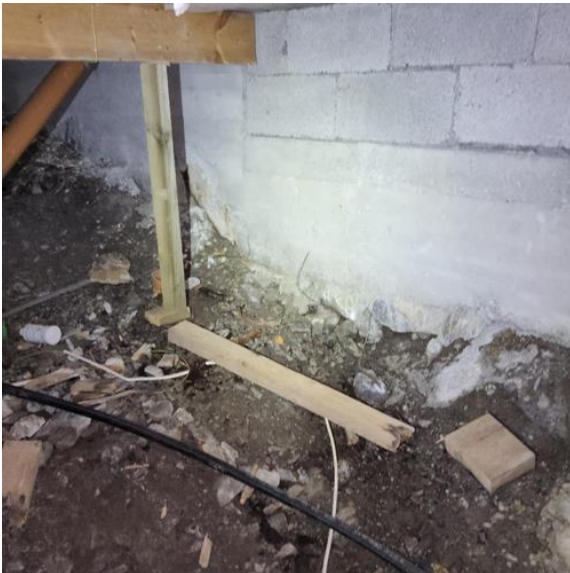
Krypekjelleren har symptomer som tyder på forhøyet fuktighet og fuktinnslag i grunn. Det er ikke etablert fuktsperre mot grunn. Det gir økt risiko for skader. Åpninger i stubbloftkonstruksjon gjør at skadedyr kan komme inn i boligen/konstruksjonen. Det er risiko for skjulte skader. Det er satt opp provisoriske understøttelser. Tiltak bør påregnes.

*Innvendig - [Eksempel på provisoriske understøttelser og tilsig av fukt i grunnen i krypkjeller]*

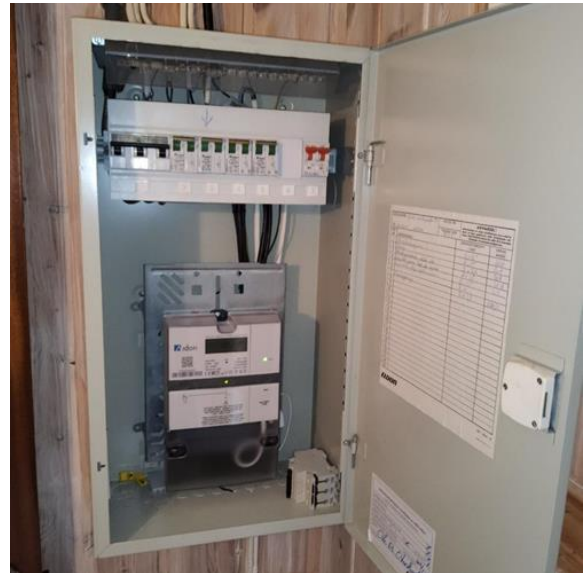
*Elektrisk anlegg - [Sikringskap og kursoversikt]*

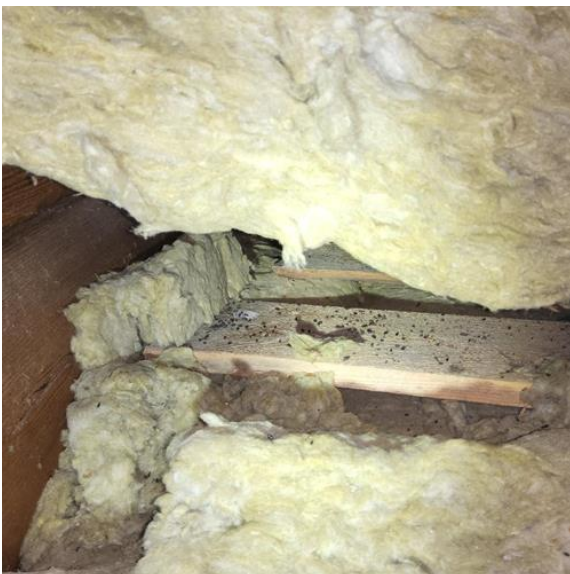
Det observeres spor etter skadedyr på loft. Ukjent omfang. Luftespaltene mellom taksperrene er i hovedsak tettet med isolasjon, noe som fører til redusert ventilering av kaldtloftet. Fuktproblematikk og skader kan oppstå, ved manglende lufting. Det er risiko for skjulte skader i konstruksjoner. Ytterligere undersøkelser og tiltak bør påregnes.

*Innvendig - [Eksempel på spor etter skadedyr på loft]*

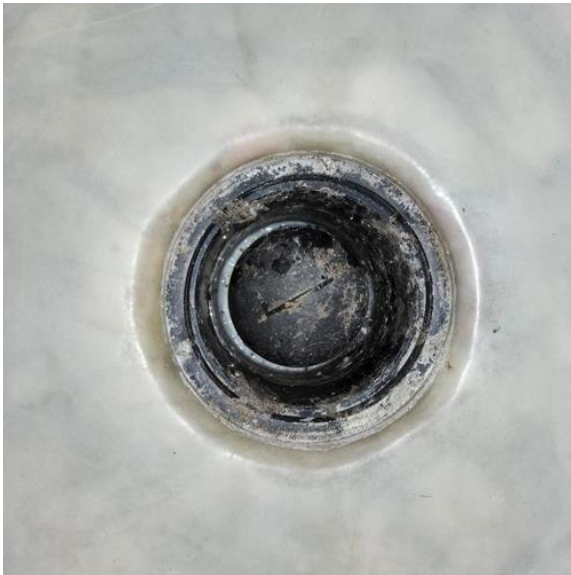
| TG 2 | Helhetsvurdering | <p>TG 2 er valgt på hele våtrommet på grunn av alder og/eller slitasjegrad. Det er blant annet registrert følgende avvik:</p> <p>Membran/tettesjikt har en alder som tilsier at restlevetiden er usikker. Tettetdetaljer ved rørgjennomføring tilknyttet servant er usikker. Rommets lekkasjesikkerhet kan derfor ikke verifiseres. Nytt tettesjikt bør etableres. Naturlig ventilasjon og ikke mekanisk avtrekk. Stedvise slitasjer i overflater og plateskjøter. Det bør installeres dusjkabinett for videre bruk av bad. Vannrør, avløpsrør og sluk har en alder som tilsier at restlevetiden er usikker. Det er stedvis motfall på gulv utenfor dusjsonen. Fare for vannansamling.</p> <p>På grunn av våtrommets utforming og bruk er det ikke praktisk mulig å gjennomføre hulltaking og fuktmåling i de mest fuktutsatte delene av våtsonen ved dusj, som erfaringsmessig er områdene der skader forekommer. Vegg i dusjsonen er av tømmer og yttervegg. Hulltaking og fuktmåling i lukkede konstruksjoner er derfor ikke utført. Det ble derimot gjennomført et overflatesøk med fuktindikator, uten at det ble påvist indikasjoner som tyder på fuktskader.</p> <p>Fornyng/oppgradering av våtrommet bør påregnes.</p> |

*Våtrom - [Sluk bad]*

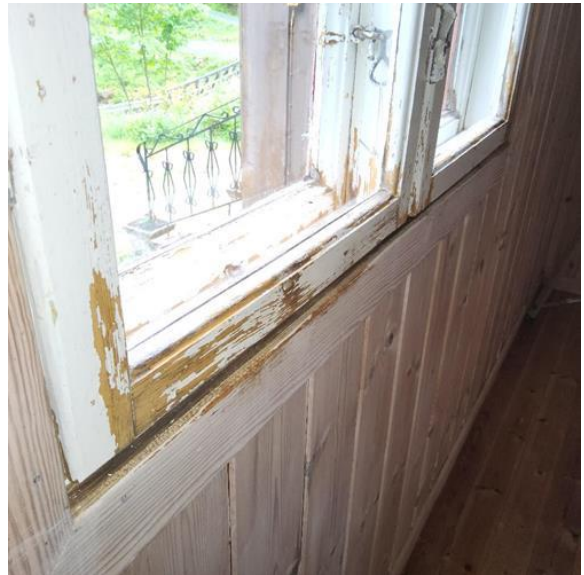
| TG 2 | Helhetsvurdering | Overflater, innerdører ol. har slitasjer.<br>Ventilasjon bør utbedres. Eksempelvis med luker i vegger.<br>Fuktmerker og misfarging/svertesopp observert. Det ble ikke registrert forhøyede fuktverdier på befaringstidspunktet. Målingene ble foretatt på tilfeldig valgte steder.<br>Det kan være en risiko for fuktproblematikk innover i konstruksjonen med tanke på observert tilstand.<br>Ytterligere undersøkelser og tiltak bør påregnes. |

*Innvendig - [Eksempel på slitasjer]*

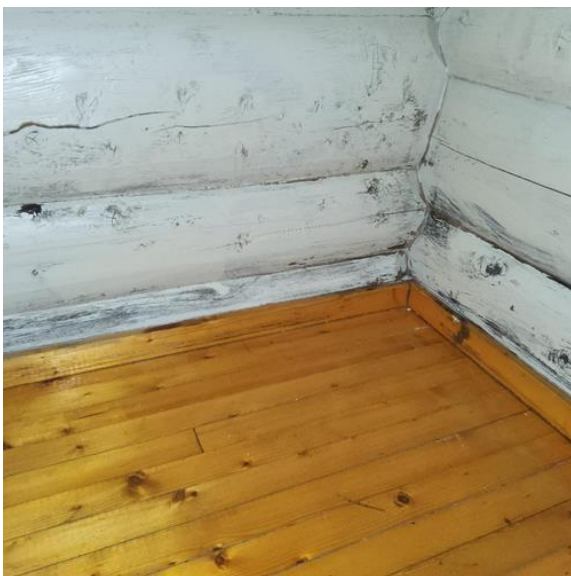
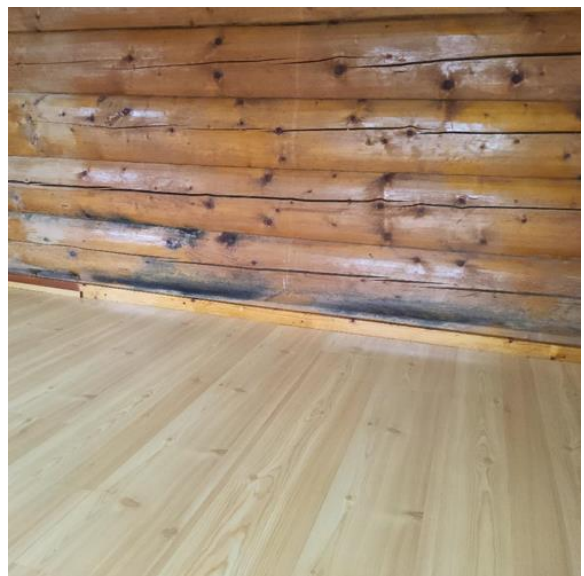
*Innvendig - [Eksempel på misfarging på tømmer]*
