# Årumveien 5

## Årumveien 5

# Tilstandsrapport

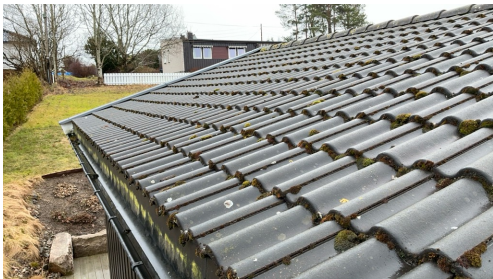
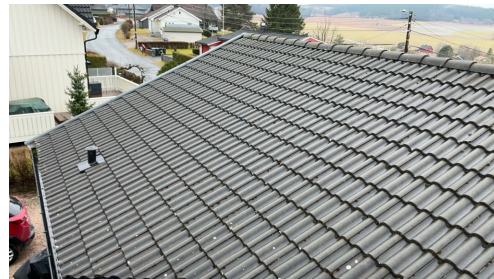
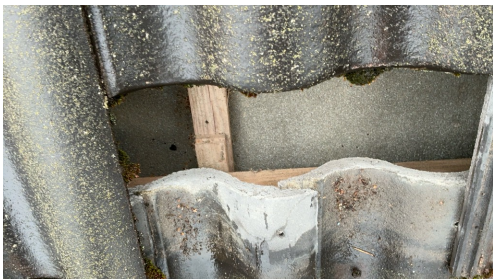
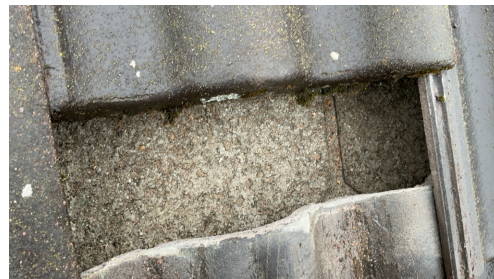
- Når taktekking og undertak begynner å bli gamle, øker risikoen for lekkasjer, noe som kan føre til omfattende og kostbare reparasjoner av underliggende konstruksjoner dersom en ikke foretar tiltak på konstruksjonene før dette oppstår.

Eldre undertak har redusert restlevetid og økt risiko for lekkasjer. Mose og begroing kan bidra til fuktpåvirkning og økt slitasje på takstein og undertak.

Det anbefales nærmere kontroll av undertakets tilstand. Det må påregnes utskifting av undertak i fremtiden.

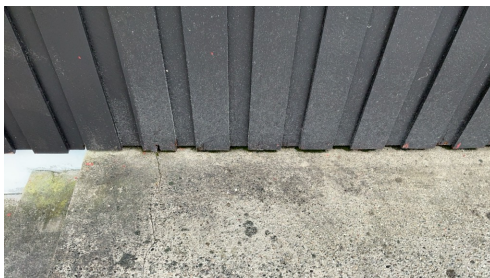
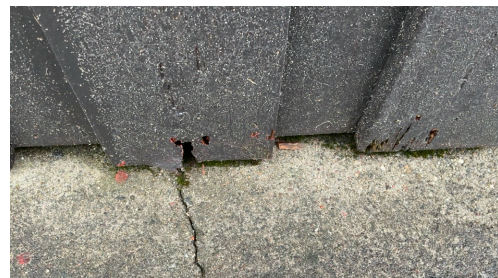
Det er registrert manglende eller begrenset lufting i nedre del av kledningen mot grunnmur. Bordkledningen går stedvis tett ned mot betongdekke og terrasse i tre, noe som gir ugunstige fuktforhold.

Det er påvist spredte råteskader i bordkledningen.

Mangelfull lufting og nær kontakt mot terreng/terrasse øker risiko for fuktopptak og videre råteskader i kledning og tilstøtende konstruksjoner. Skader kan utvikle seg over tid dersom tiltak ikke gjennomføres.

Det anbefales utskifting av skadet kledning samt etablering av tilfredsstillende lufting i nedre kant. Det bør også økes avstand mellom kledning og terreng/tilstøtende konstruksjoner. Ved omfattende tiltak kan det være hensiktsmessig å skifte større deler av kledningen og samtidig etterisolere vegger.

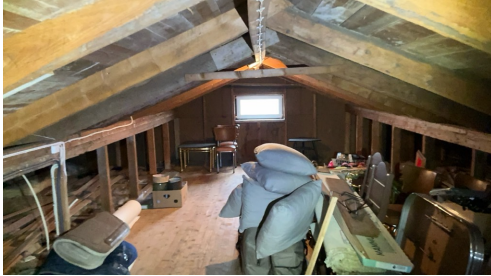
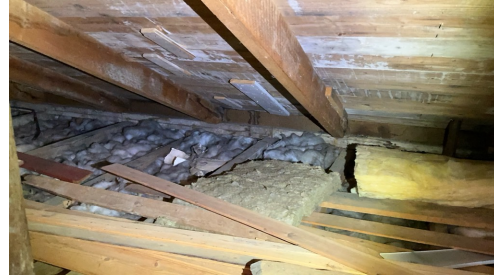
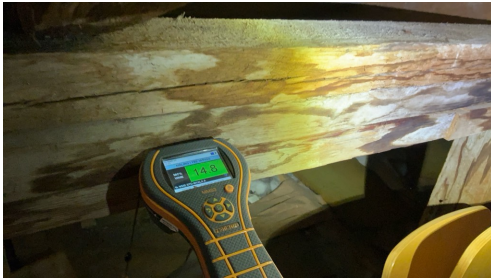
## TG 2 Takkonstruksjon/Loft

- Det er begrenset/dårlig ventilering av takkonstruksjonen.
- Det er påvist fuktskjolder/skader i takkonstruksjonen.

Fukt i treverk rundt pipe.

Det må forventes at det kan være noe avvik på takkonstruksjon pga. alder.

Manglende ventilering kan øke risikoen for fukt/kondens i undertak.

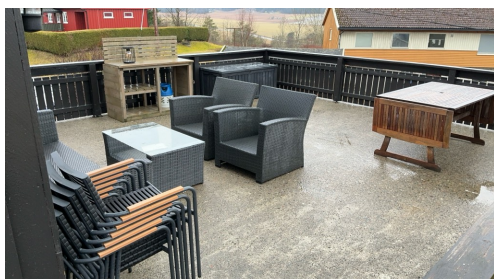
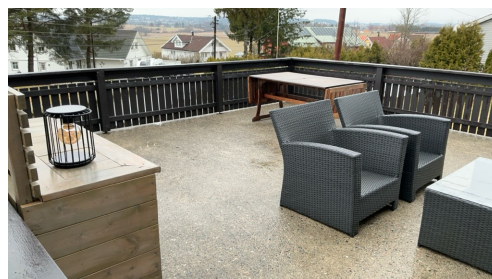
Manglende eller ukjent tettesjikt gir økt risiko for vanninntrengning i underliggende garasje, med fare for fuktskader, lekkasjer og redusert levetid på konstruksjonen.

Det bør vurderes etablering av korrekt fall, nytt membransjikt og sikker avanning via sluk/renner for å sikre tilfredsstillende funksjon og levetid.

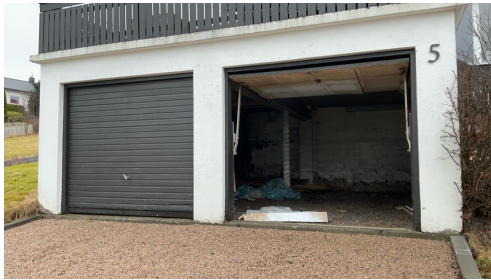
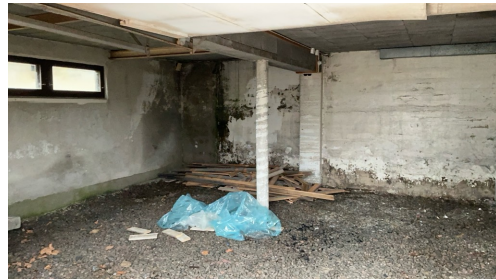
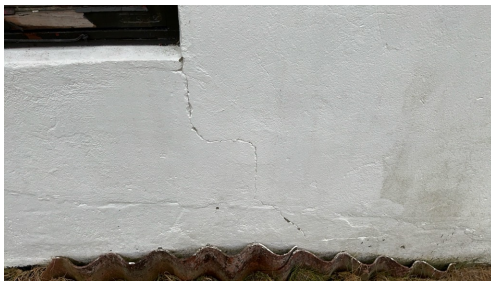
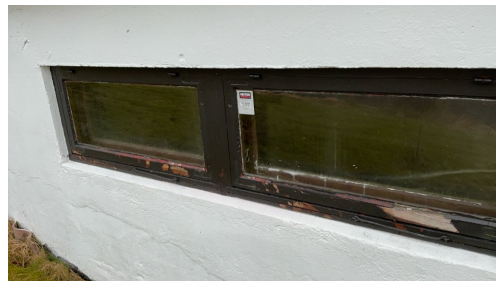
Det er registrert flere sprekker i vegger av lettklinker, samt tegn til fuktgjennomslag i veggflater. Kjellervinduer i garasjen fremstår som eldre med slitasje.

Sprekker i murverk og fuktgjennomslag kan over tid føre til ytterligere nedbrytning av konstruksjonen og redusert levetid.

Det anbefales nærmere vurdering av sprekker i murverk med hensyn til årsak og eventuelle behov for utbedring. Videre anbefales tiltak for å redusere fuktpåvirkning, herunder kontroll av drenering og overflatebehandling av vegger. Porter bør vedlikeholdes eller skiftes ut ved behov.

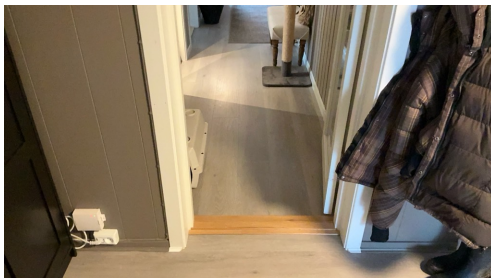
- Målt høydeforskjell på mellom 10 - 20 mm innenfor en lengde på 2 meter. Tilstandsgrad 2 gis med bakgrunn i standardens krav til godkjente måleavvik.

Mest skjevheter målt i gang ved bad.

- For å få tilstandsgrad 0 eller 1 må høydeforskjeller rettes opp. Det vil imidlertid sjelden være økonomisk rasjonelt som et enkeltstående tiltak i en bolig som dette. Dersom boligen en gang skal renoveres, kan man vurdere slike tiltak.

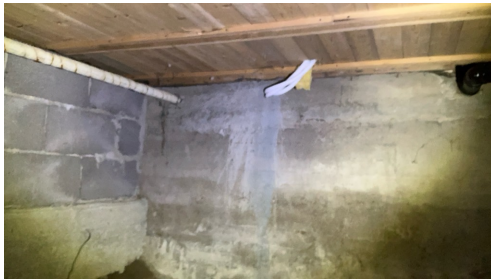
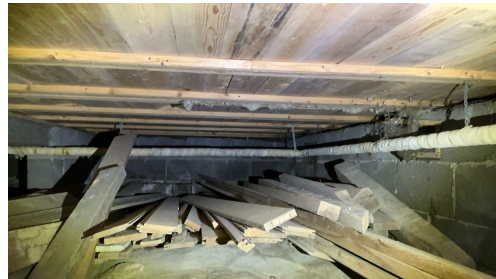
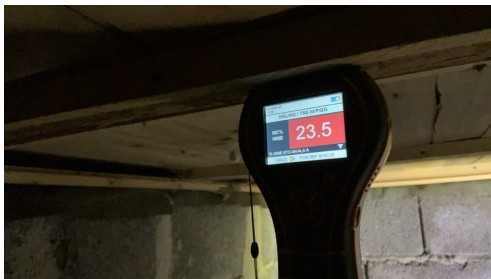
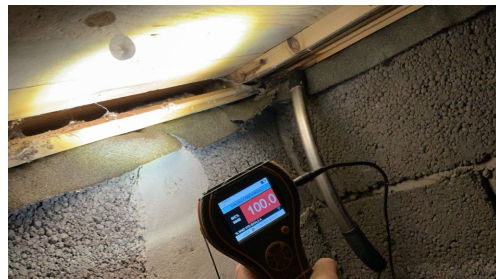
- Det er stedvis påvist fuktnivå som tilsier at konstruksjonen kan ha fuktskader.
- Det er for dårlig terrengfall vekk fra konstruksjonen.
- Det er påvist synlig vann i krypkjeller eller synlige tegn på innsig av vann i krypkjeller.

Råteskadet treverk må byttes ut.

Det bør vurderes avfukter og regulering av til-luft.

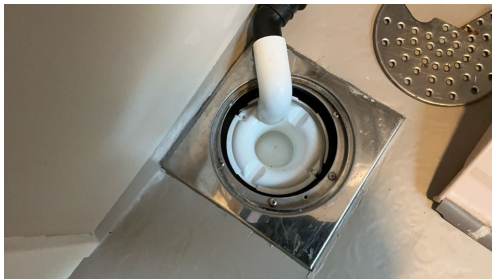
Det er ingen direkte vannpåføring på gulv, noe som er bra.

Det anbefales oppgradering/rehabilitering av gulvet for å sikre at rommet tilfredsstiller dagens krav til fuktsikring og tettesjikt. Rommet kan fortsatt brukes som normalt, men bør følges opp med jevnlig egenkontroll. Ved oppussing må det påregnes full utskifting av tettesjiktet.

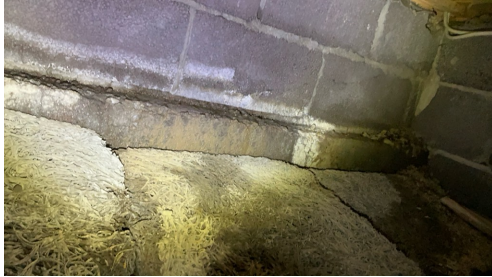
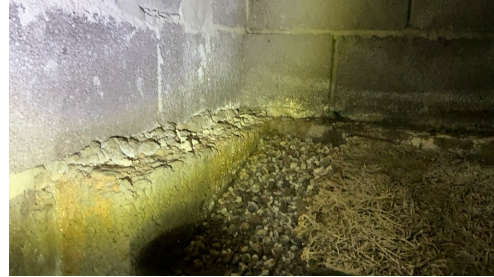
innsig av vann i krypkjellere.

Det må forventes utbedringer, men mye avhenger av hva man bruker kjeller til og hvilken løsning man velger for avfuktning og ventilering av kjeller.

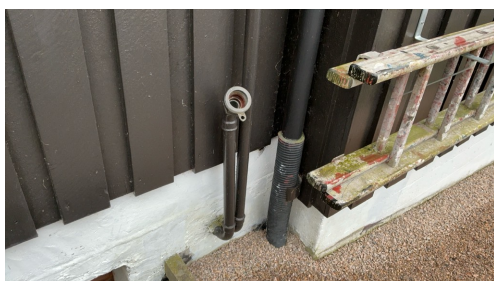
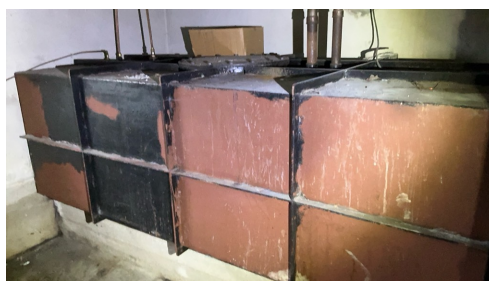
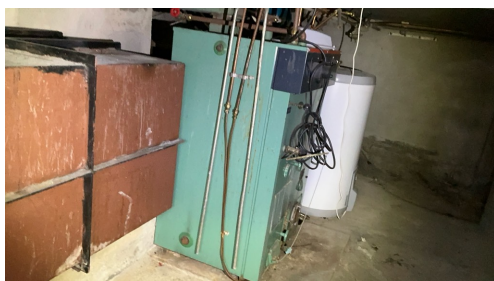
### Oljetank

Eldre oljetanker i stål har risiko for korrosjon og lekkasje over tid, selv om de ikke er i bruk. Ubenyttede tanker kan fortsatt inneholde restolje og utgjøre en miljømessig risiko ved eventuell lekkasje.

Det anbefales å fjerne oljetank og fyr.
