# Lundgårds vei 40 B

# Tilstandsrapport

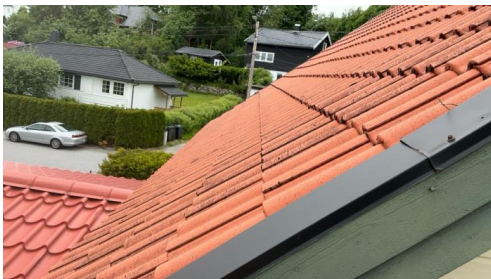
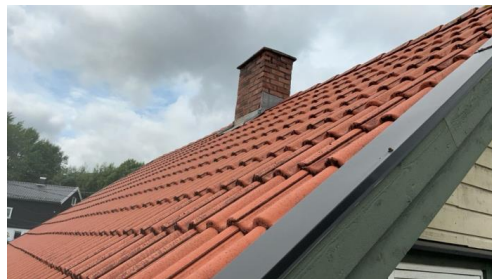
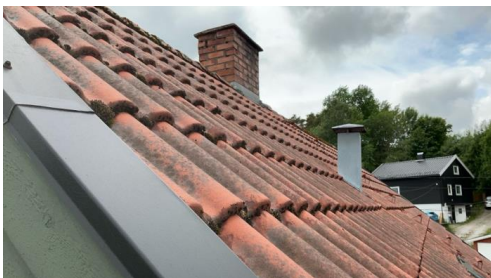
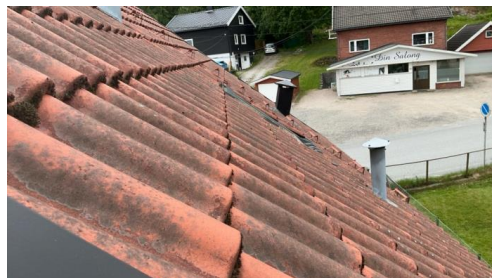
### 1 TG 1 Takteking - 2

Taktekkingen er av betongtakstein. Taket er besiktiget fra bakkenivå. Siden taket (takkonstruksjon, takteking og skorstein) kun er observert fra bakkenivå, er vurderingen begrenset av dette. Det er ikke sikkerhetsmessig forsvarlig å bevege seg ut på taket eller observere fra stige. Selv om det ikke er avdekket skader under befaringen, betyr ikke dette at det ikke foreligger skader som en besiktigelse på taket kan avdekke. Vær oppmerksom på denne risikoen. En undersøkelse av taket kan utføres av en fagperson under tilstrekkelige sikkerhetsforhold.

Det bør vurderes å montere snøfangere for å hindre risiko for snøras som kan medføre skade.

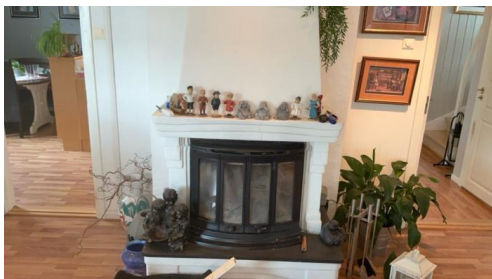
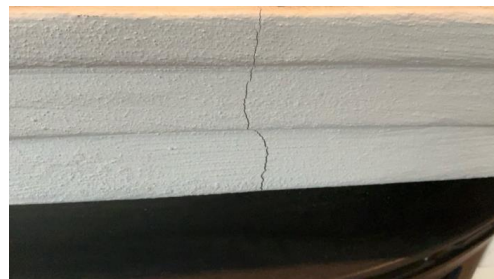
Sprekk i mur.

- Det anbefales å montere ildfast plate under luker på pipe.
- Pipevanger må gjøres tilgjengelig.

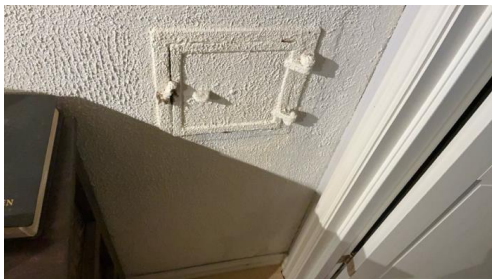
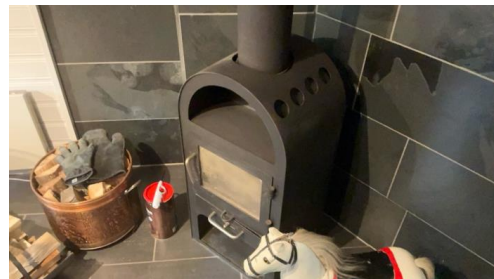
## Rom Under Terreng

Gulvet har laminat, fliser og har teppe. Veggene har betong/mur, plater og panel. Hulltaking er foretatt og det er påvist avvik i konstruksjonen. Det gjøres oppmerksom på at innkledning av murkonstruksjoner under terrengnivå alltid er å betraktes som en risikokonstruksjon med fare for magasinering av fukt.

- Det er påvist indikasjoner på noe fuktgjennomtrenging inn i kjellermur.

Det registreres bruk av diffusjon sperre på den varme siden i de utforede veggkonstruksjonene. Sintef Byggforsk anbefaler i dag å ikke benytte diffusjonssperre i utforede veggkonstruksjoner i rom under terreng, da det kan medføre magasinering av fukt i konstruksjonen.

Det kan ikke utelukkes at det er høyere forhøyede fuktverdier andre steder i rom under terreng.

Det er viktig å ha mest mulig åpne mur konstruksjoner, samt at ting og gjenstander som kan ta skade bør ikke lagres i direkte kontrakt med underlaget. For å lukke avvik må det iverksettes tiltak med fuktsikring. Overvåk konstruksjonen jevnlig.

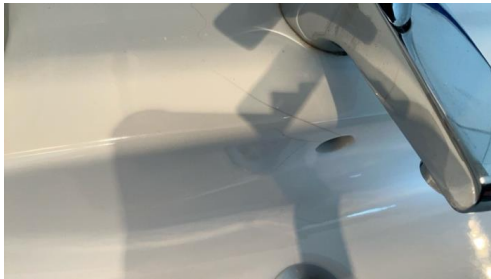
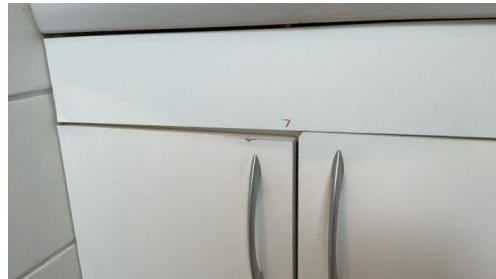
- Manglende oppgradering av våtrommet medfører høy risiko for at konstruksjonene ikke vil tåle vanlig bruk av vann eller lekkasjer. Dette kan føre til fuktskader på tilstøtende konstruksjoner.
- Våtrommet må totalrenoveres. Alle forhold med tettesjikt, våtsone, sluk m.m. må dokumenteres.

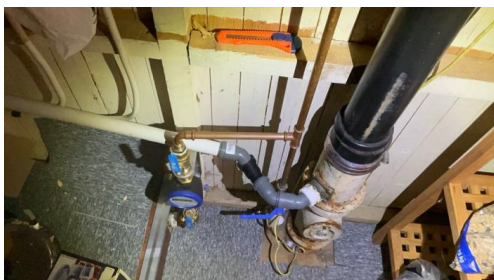
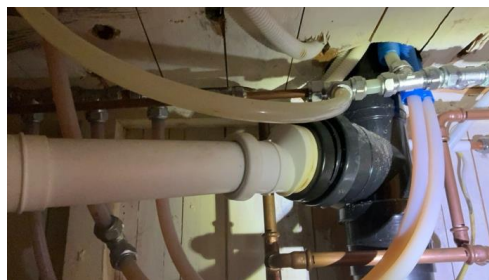
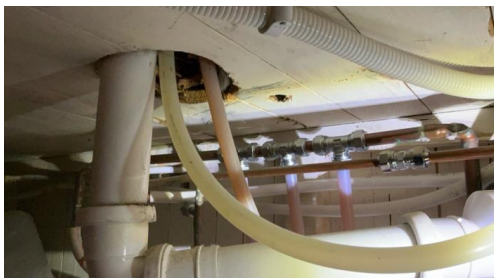
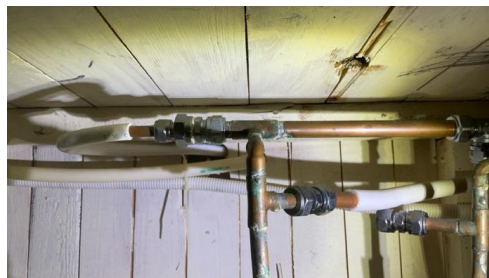
## Avløpsrør

- Eldre avløpsrør har blant annet større sannsynlighet for lekkasjer, noe som kan føre til omfattende og kostbare vannskader i boliger.
- I forbindelse med oppgradering av våtrom vil det være naturlig med utskiftning av rør.

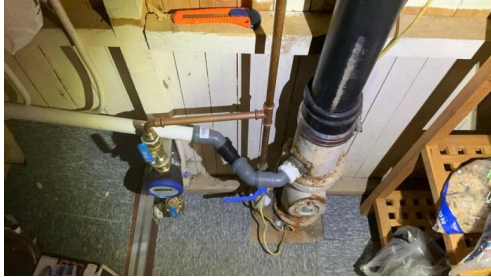
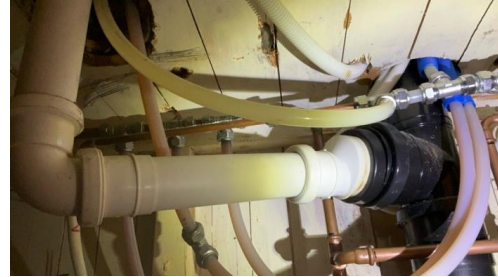
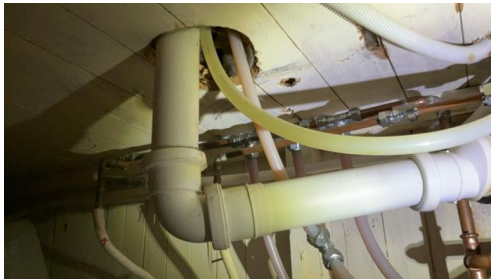
Motfall på rør bør endres til riktig fall..
