# Johan Paulsens vei 26 A

# Tilstandsrapport

## REKKEHUS OVER TRE PLAN

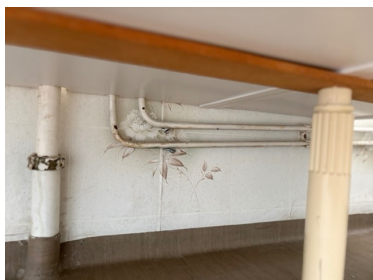
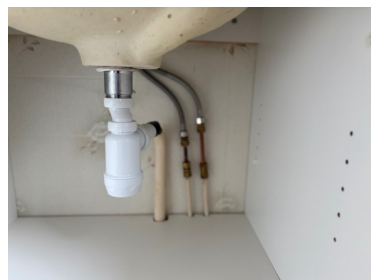
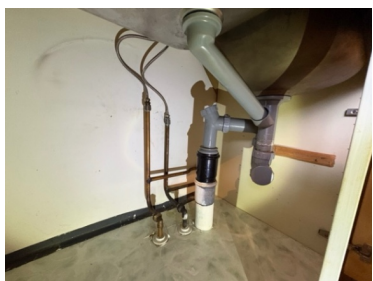
## TG 2 Avløpsrør

Interne og synelige avløpsrør i plast ført til felles rørføringer fra byggeåret.

Det anbefales å følge opp avløpsledningene med jevnlig kontroll. Ved oppgradering av våtrom eller kjøkken kan det vurderes tiltak som fornying eller utskifting av deler av anlegget for å sikre tilfredsstillende funksjon i tråd med dagens krav i TEK.

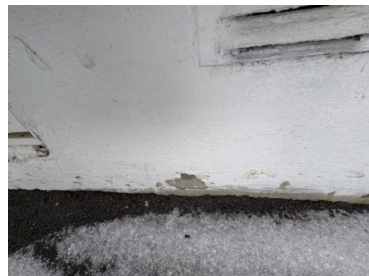
## ! TG 2 Grunnmur og fundamenter
