Apolloveien 3

Tekniske dokumenter

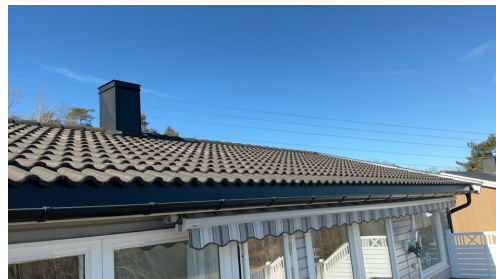
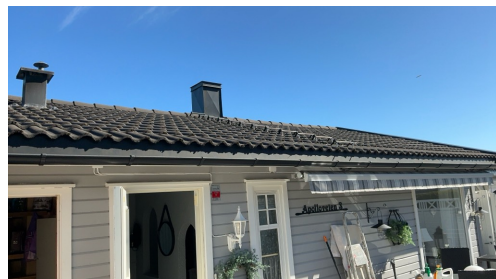
- Når takteking og undertak begynner å bli gamle, øker risikoen for lekkasjer, noe som kan føre til omfattende og kostbare reparasjoner av underliggende konstruksjoner dersom en ikke foretar tiltak på konstruksjonene før dette oppstår.

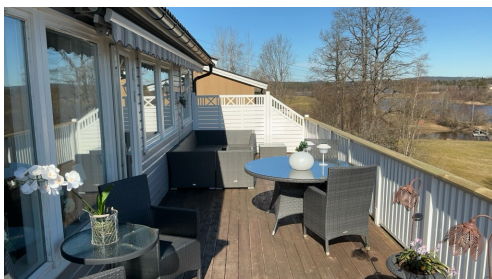
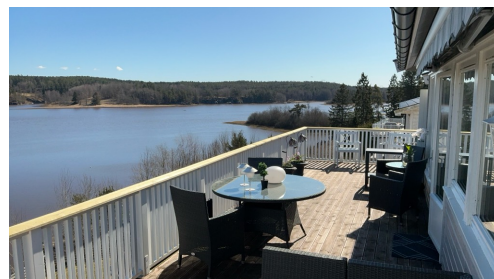
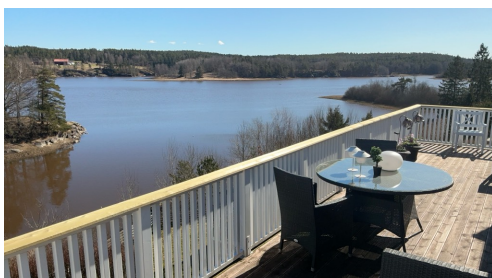
📍 TG 2 Balkonger, terrasser og rom under balkonger - 2

Det er observert skjevheter/ujevnheter i terrassegulvet, noe som indikerer avvik i underliggende konstruksjon eller bjelkelag.

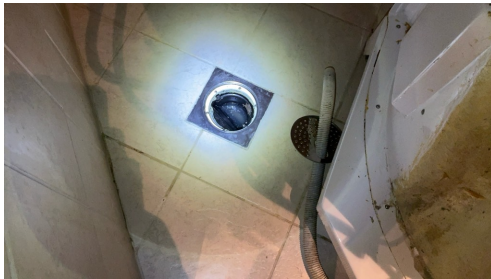
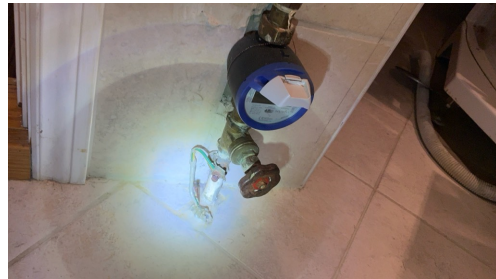
- Det er påvist mangelfull/feil utførelse rundt rørgjennomføringer e.l. som gir fare for fukt i konstruksjonen i våtsone.

- Løsningen/utførelsen rundt rørgjennomføringer gir fare for fukt inn i konstruksjoner.

Med uoversiktlig slukmansjett og membran vil det være økt risiko for fuktgjennomtrengning og lekkasjer, som kan føre til skjulte fuktskader i konstruksjonen.

Ytterligere undersøkelser anbefales. Ved avdekkede avvik må membran og sluktilkobling utbedres eller bygges om av fagkyndig foretak.
