Verditakst for landbrukseiendom

📍 Brekkegrendvegen 294, 3805 BØ I TELEMAR

gnr/bnr 11/7, 11/28

Oppdragsnr.: 20349-1674

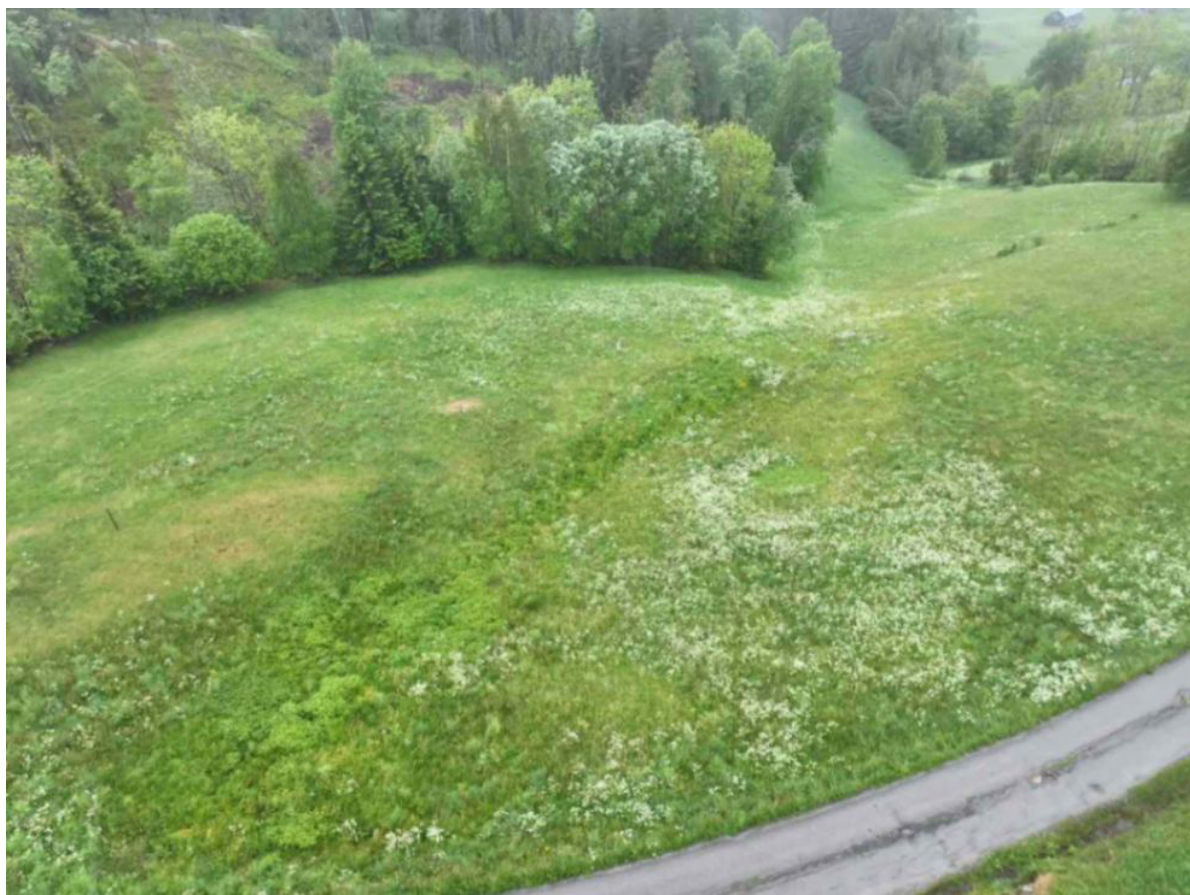
Det er totalt 20,5 daa fulldyrka jord ifølge Nibio. Fulldyrka er fordelt på 3 skifter. 2 mindre skifter øst av gårdstun er arrondert som plen. Øvrig jord er i bratt lende og slås med beitepusser. Drenering/grøfter/kantrensk er utført ved behov.

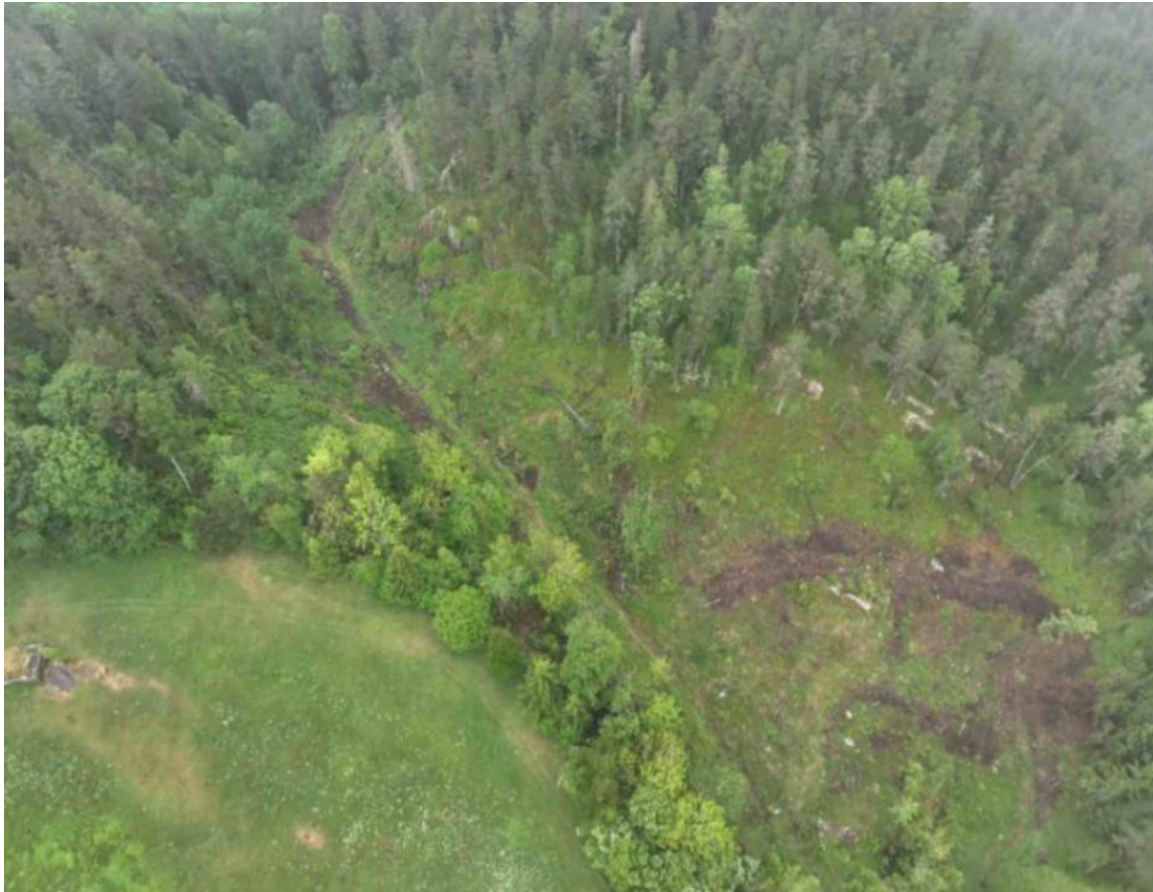
1 skogteig på totalt ca 187 daa produktiv skog ihht Nibio og ca 169 daa er drivbart ifølge skogbruksplan. Skogen strekker seg fra ca 250-400 m.o.h. Driftsavstand anses å være akseptabel. Det er etablert traktor vei på egen eiendommen. Tømmervelt ved vei er benyttet ved tidligere hogst.

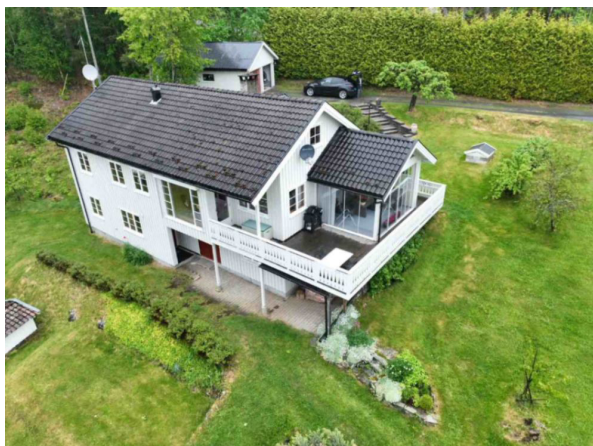
Normal standard på bygget utifra alder og byggemetode.

Våningshus er velholdt.

Våningshus er i all hovedsak fra 1984 men med tilbygg fra 2009.

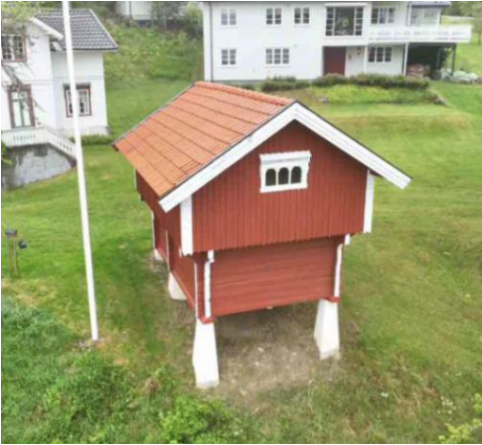
Stabbur er jevnlig vedlikeholdt.

Stabbur oppført i tømmerlaft. Fundamentert på punkter av betong med utlegg i 2. etasje. Saltak tekket med takstein fra 2012.

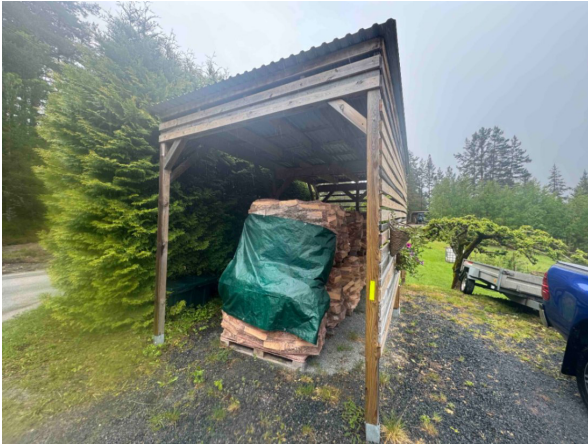
Bygget er rimelig nytt og dermed lite vedlikeholdsbehov.

Vedskjul oppført på punktfundament med søyler og overbygget tak. Tak tekket med stålplater.

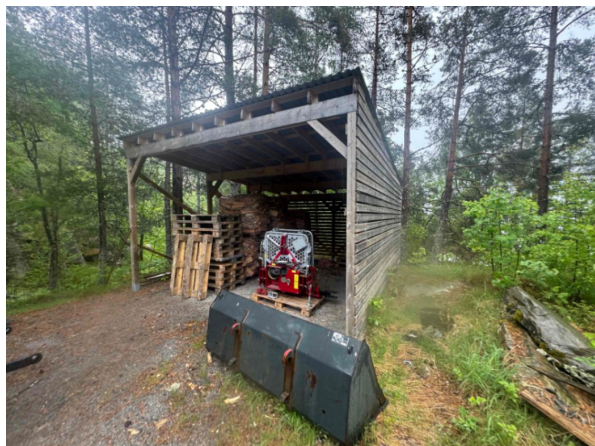
Bygget er rimelig nytt og dermed lite vedlikeholdsbehov.

Vedskjul oppført på punktfundament med søyler og overbygget tak. Tak tekket med stålplater.
