# Lunteveien 26B

# Tilstandsrapport

📍 Lunteveien 26 B, 1633 GAMLE FREDRIKSTAD

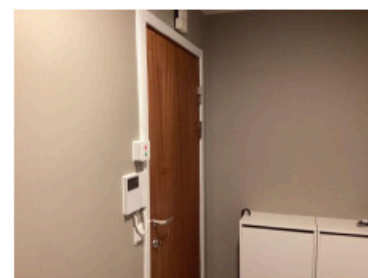
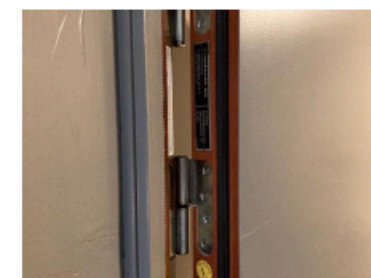
Vurdering av avvik:

Skader og merker på overflater.  
Løst håndtak.

Utføre lokale tiltak for å lukke avvik.

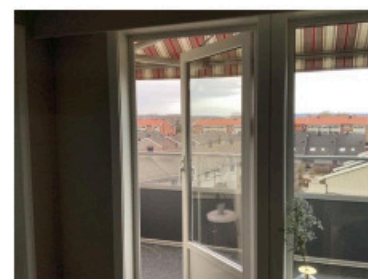
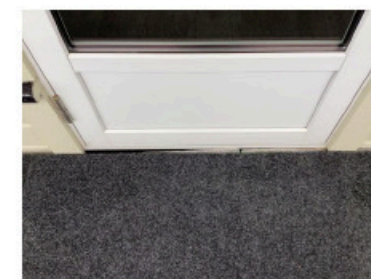
#### 1 TO 1 Balkonger, terrasser og rom under balkonger

Rekkverk med plate og glass og aluminiumskonstruksjon og teppe over betongdekke

2016: Rehabilitering av terrasser/verandagulv i alle blokkene.

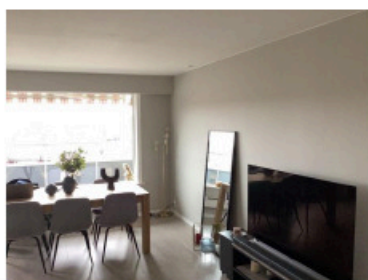
#### TO 3 Etasjeskille/gulv mot grunn

Etasjeskiller er av betongdekke.

- Målt høydeforskjell på over 30 mm gjennom hele rommet. Tilstandsgrad 3 gis med bakgrunn i standardens krav til godkjente måleavvik.

- Målt høydeforskjell på mellom 10 - 20 mm innenfor en lengde på 2 meter. Tilstandsgrad 2 gis med bakgrunn i standardens krav til godkjente måleavvik. Stedvis knirk i gulv.

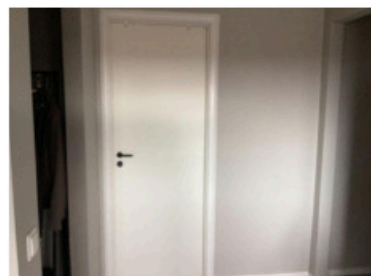
### VÅTROM

#### FJERDE ETASJE > BAD/VASKEROM

- Det er vindu/dør med ikke fuktbestandige materialer i våtsonen (ved vask, dusj, badekar, osv.), løsningen eller byggematerialet er uegnet

- Det må gjøres tiltak for å lukke avviket.
- Uegnede materialer må fuktbeskyttes/utskiftes.

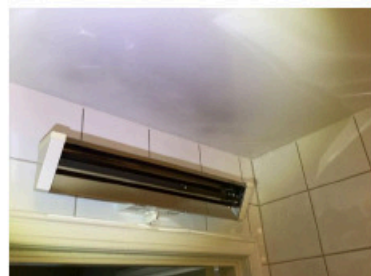
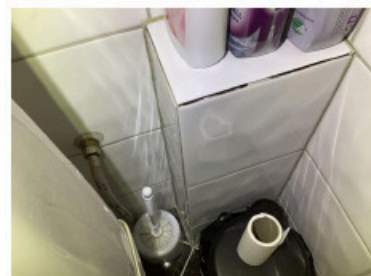
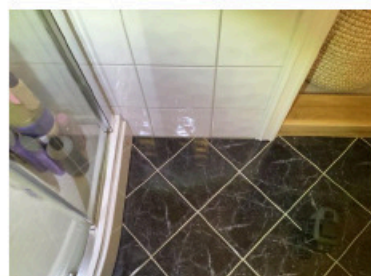
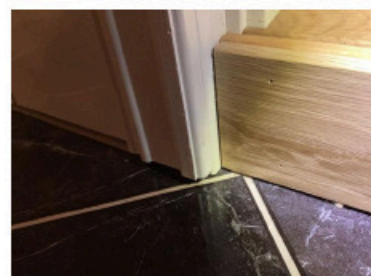
##### 1 TG 2 Overflater Gulv

- Det er påvist avvik i fallforhold til sluk i forhold til krav i forskrift på byggetidspunktet.
- Det er påvist at noen fliser har bom (hulrom under).

Det må foretas tiltak for å lukke avviket.

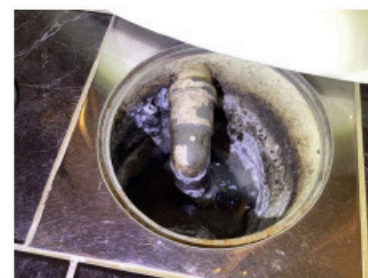
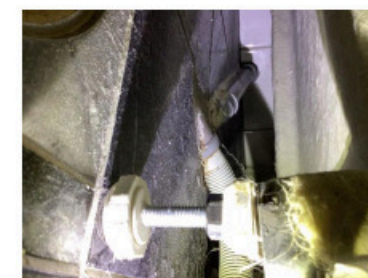
#### FJERDE ETASJE > BAD/VASKEROM

##### 1 TG 2 Sanitærutstyr og innredning

- Det er påvist riss/sprekker i utstyr på våtrommet.

- Det er ikke behov for utbedringstiltak.

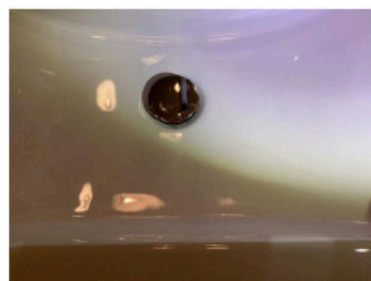
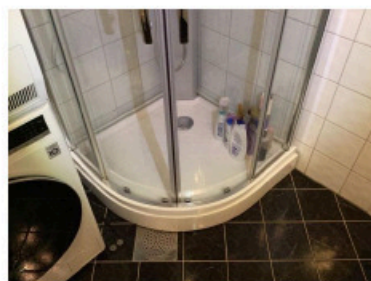
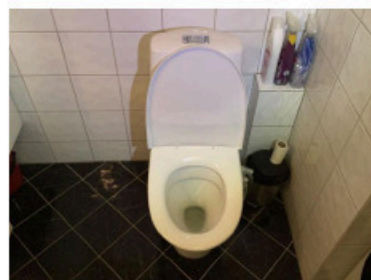
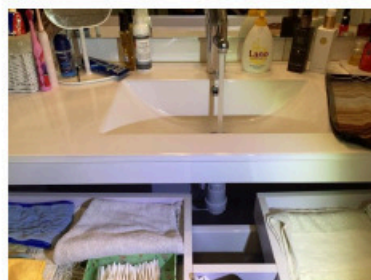
#### TO 1 Ventilasjon

Det er mekanisk avtrekk.

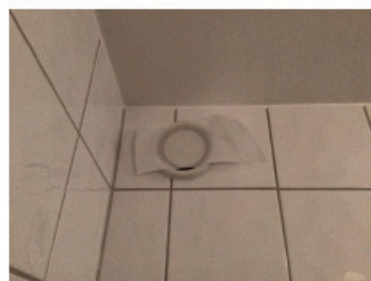
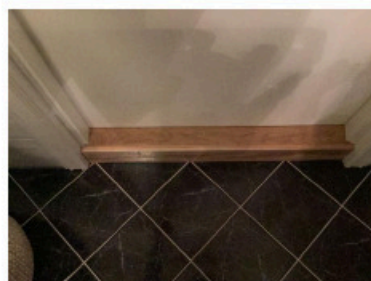
#### TO 1 Tilliggende konstruksjoner våtrom

Fuktkvotemåling (vekt%) i konstruksjonen ble målt til under 6.

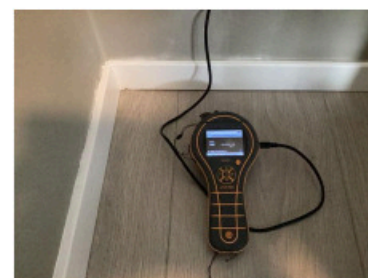
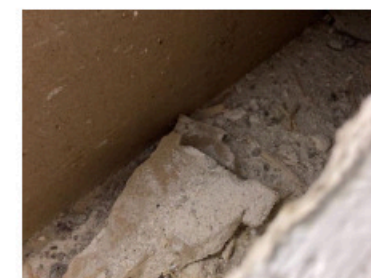
### KJØKKEN

#### FJERDE ETASJE > KJØKKEN

- Det er påvist at overflater har noe skader.

Det må gjøres tiltak for å lukke avvikene.

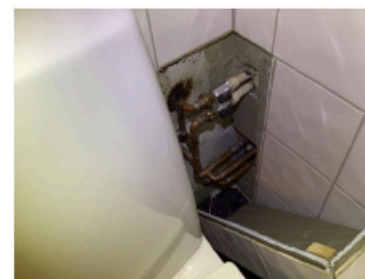
#### TO 2 Avløpsrør

Det er synlig avløpsrør av plast og soil.

- I forbindelse med oppgradering av våtrom vil det være naturlig med utskiftning av rør.
- Det er ikke behov for utbedringstiltak siden anlegget fungerer i dag, men ut ifra alder kan skader plutselig oppstå på eldre anlegg.

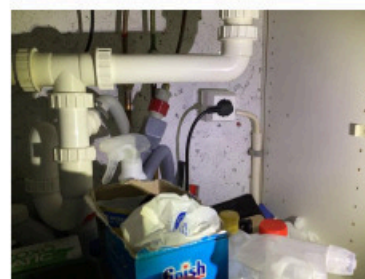
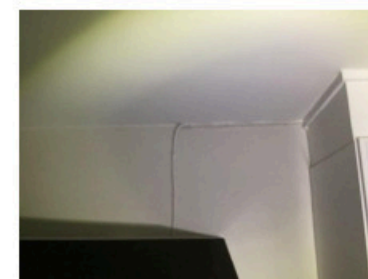
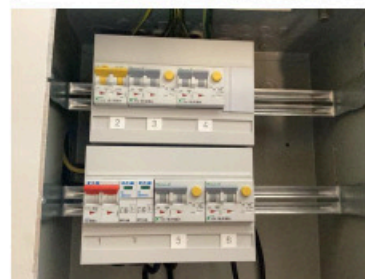
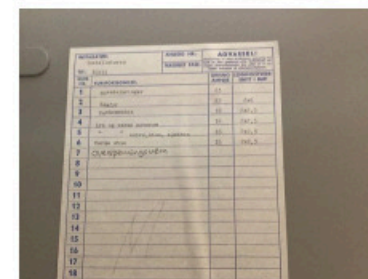
### Branntekniske forhold

Dette er en forenklet kontroll begrenset til de spørsmål som fremkommer under. Tilstandsgraden er basert på retningslinjer til disse spørsmålene i bransjestandarden NS3600. Dette kan ikke sammenlignes med en fullstendig kontroll av branntekniske forhold av offentlig myndighet, eller en vurdering av boligens branntekniske forhold eller prosjektering fra en rådgiver med spesialkompetanse. En bygningssakkyndig har verken kompetanse til å gi slik veiledning eller lov til å foreta en slik kontroll.
