Buskogen 29

& HOLMSKAU
PARTNERS

Velkommen til Buskogen 29

Tekniske dokumenter

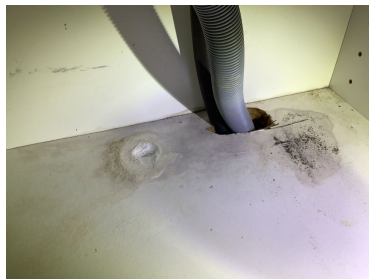
1. ETASJE > VASKEROM

TG 1 Sanitærutstyr og innredning

Rommet har innredning med nedfelt servant.

Skade i bunnplate i skap.

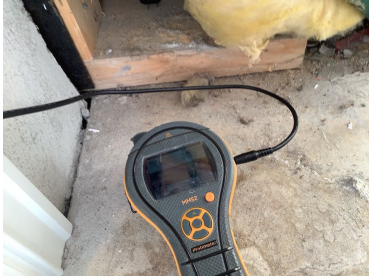
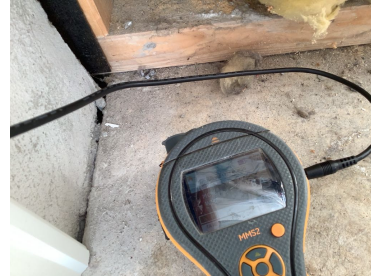
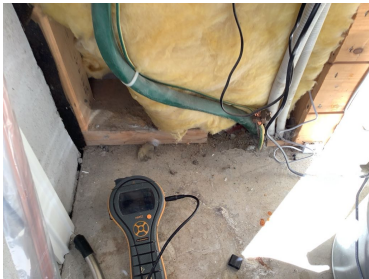
1. ETASJE > BAD

Hulltaking er ikke foretatt, men det er gjort fuktsøk uten å påvise unormale forhold.
