# Pellygata 8

Dette er en stor 2 -roms toppleilighet med balkong. En leilighet med oppussingsbehov som gir ny kjøper en mulighet til på skape sitt drømmehjem!

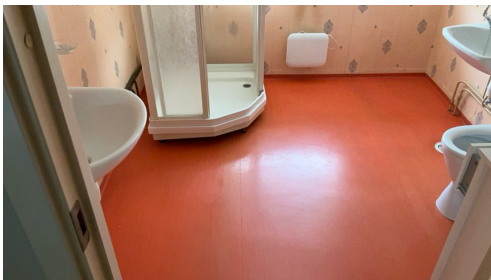
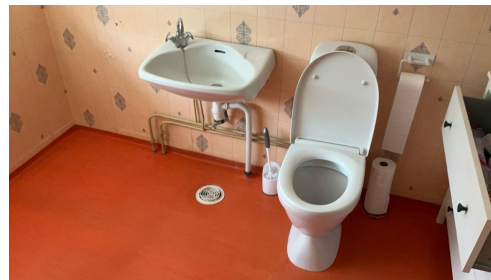
### 3. ETASJE > BAD

##### Vurdering av avvik:

- Våtrommet må totalrenoveres. Alle forhold med tettesjikt, våtsone, sluk m.m. må dokumenteres.
- Manglende oppgradering av våtrommet medfører høy risiko for at konstruksjonene ikke vil tåle vanlig bruk av vann eller lekkasjer. Selv om det er dusjkabinett, er det fortsatt en betydelig risiko for at våtrommets konstruksjoner ikke tåler lekkasjer. Dette kan føre til fuktskader på tilstøtende konstruksjoner.

Hulltaking er foretatt uten å påvise unormale forhold. Hulltaking er ikke foretatt bak dusjbatteri, da det ikke er fysisk mulig pga. tilliggende konstruksjoner. Sted for hulltaking gir begrenset eller lite informasjon om badets tilstand. Målingene gir kun en indikasjon, og må ikke oppfattes som en garanti. Basert på våtrommets alder, slitasjegrad og registrerte avvik er det viktig å belyse at konstruksjonen har fuktrisiko.

Kostnadsestimat: 200 000 - 500 000

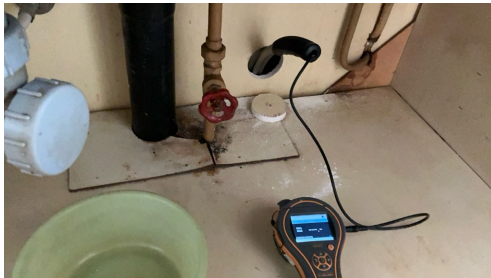
### 3. ETASJE > KJØKKEN

##### Vurdering av avvik:

- Det er påregnelig med utskiftning/utbedringer av kjøkkeninnredningen.

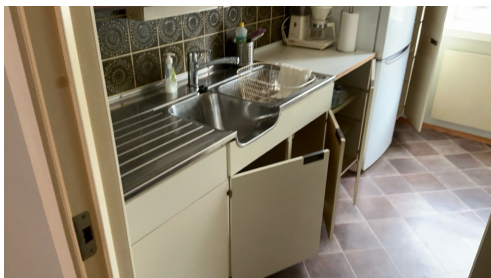
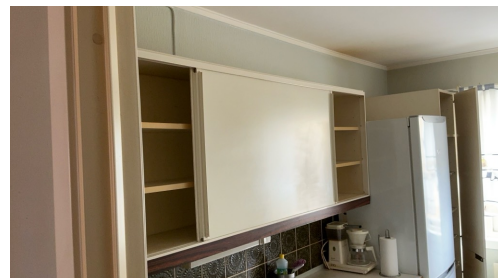
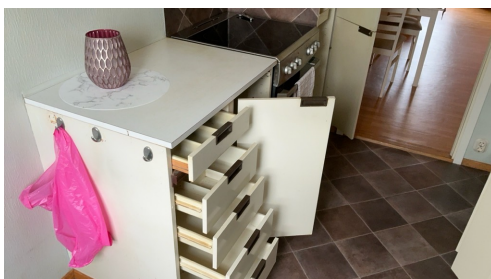
#### **TG 2** Avtrekk

##### Vurdering av avvik:

- Det er avvik:

Moden for utskifting

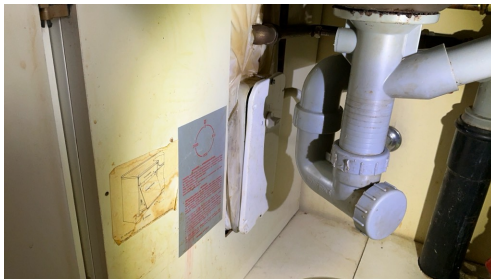
Etter ca. 20 år i tro tjeneste er de fleste varmtvannstanker klare for å pensjoneres, og du bør se deg om etter en ny. Selv om den gamle berederen fortsatt fungerer, er det greit å være klar over at nye beredere både varmer opp vannet langt mer energieffektivt, og er mye bedre isolert, slik at de også holder bedre på varmen. Du vil altså bruke mindre strøm med ny bereder. Gamle beredere står også for en god del vannskader rundt omkring, og det kan være lurt å ligge litt i forkant, og ikke vente med å skifte til vannskadene er et faktum.
