Fjæreveien 8

Eiendomstype Enebolig

Byggeår 2017

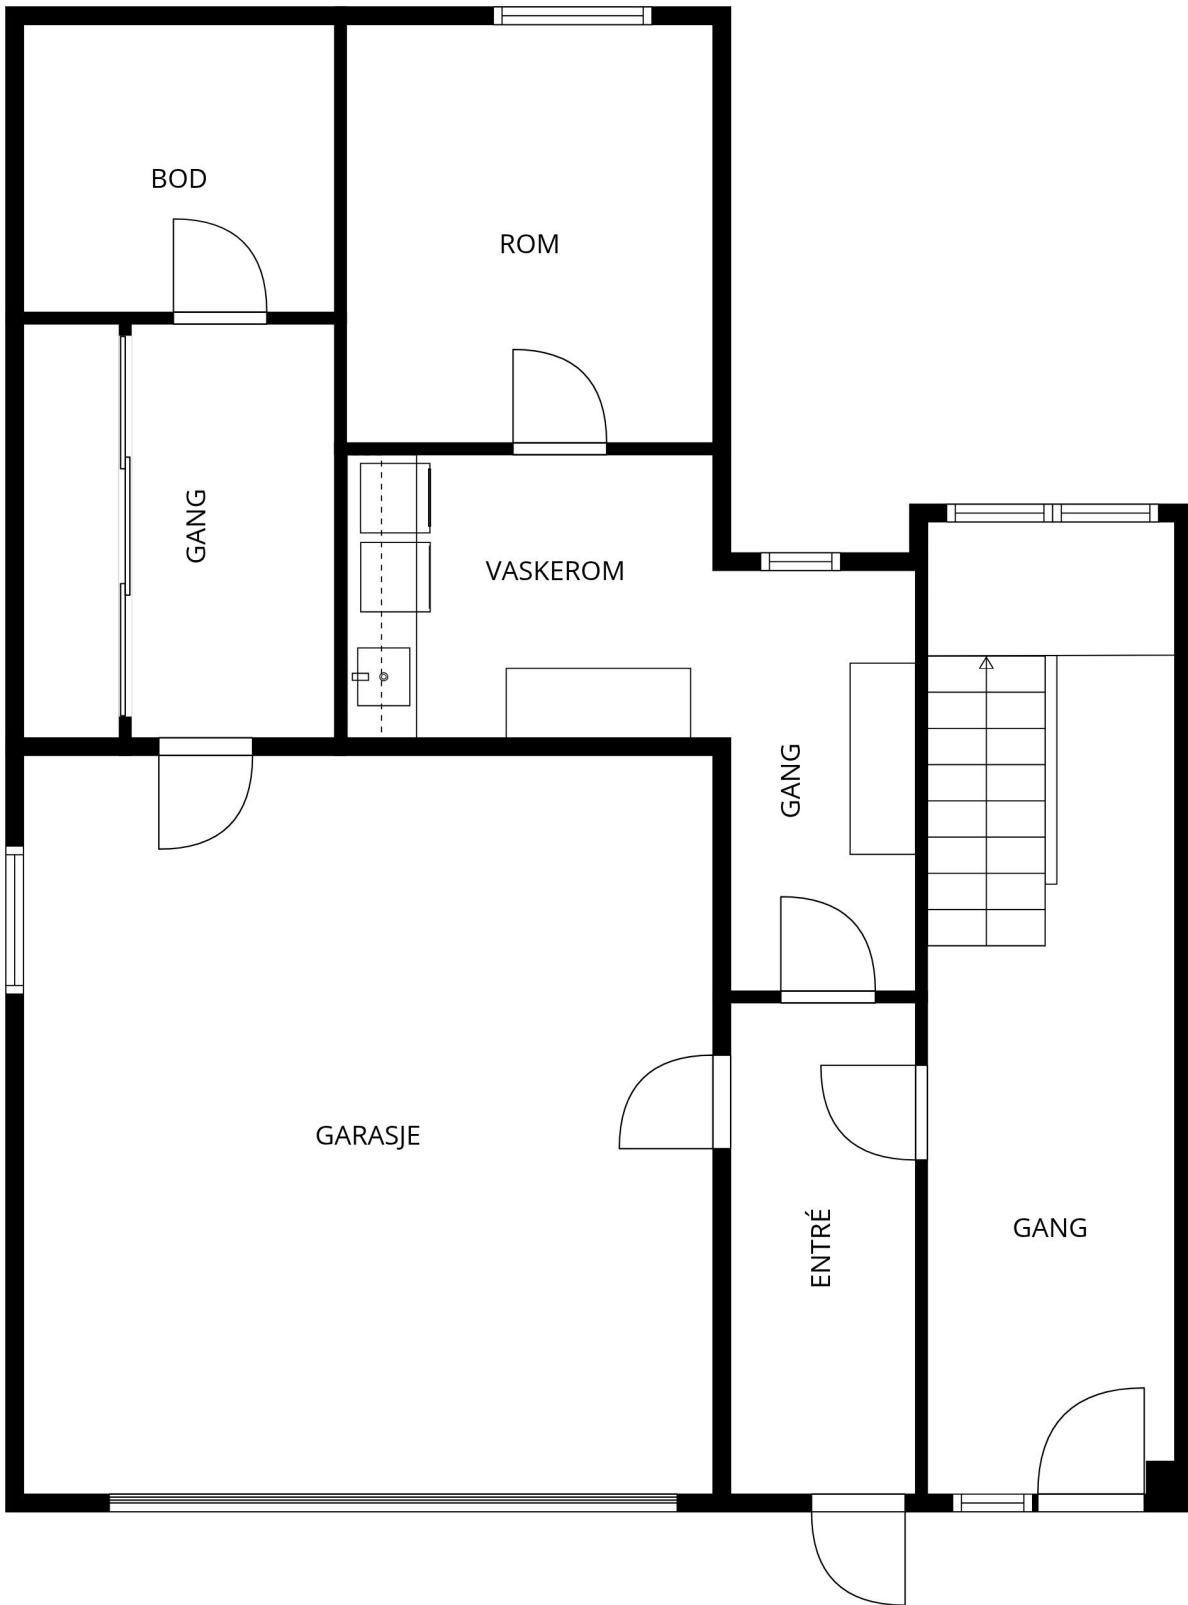
1. etasje:
Stue/kjøkken
Tv-stue
Gang
4 soverom
Bad
Bad hovedsoverom
Toalettrom
Garderobe
Kott

Underetasje:
Hall m/trapp
Bientré
Vaskerom
Trimrom
Garasje
Bod
Teknisk rom

MÅL BEREGNES MED CUBICASA- TEKNOLOGI. DE ANSES Å VÆRE MEGET PÅLITELIGE, MEN IKKE GARANTERTE.

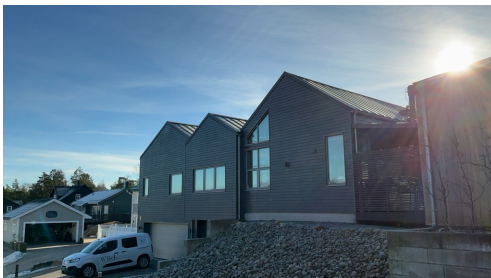
Taktekkingen er av stål/aluminiumsplater. Siden taket (takkonstruksjon, takteking og skorstein) kun er observert fra bakkenivå, er vurderingen begrenset av dette. Det er ikke sikkerhetsmessig forsvarlig å bevege seg ut på taket eller observere fra stige. Selv om det ikke er avdekket skader under befaringen, betyr ikke dette at det ikke foreligger skader som en besiktigelse på taket kan avdekke. Vær oppmerksom på denne risikoen. En undersøkelse av taket kan utføres av en fagperson under tilstrekkelige sikkerhetsforhold.

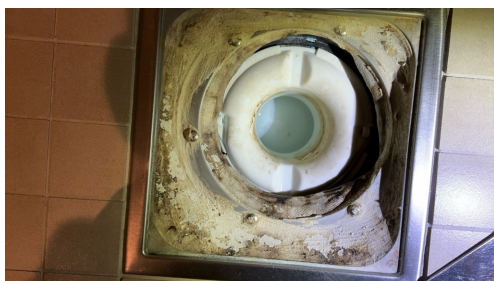
1. ETASJE > BAD

Det er plastsluk og smøremembran. Det dusjes direkte på vegger og gulv. Direkte vannbelastning på vegger og gulv kan på generelt grunnlag gi økt risiko for fukt i bakenforliggende/tilstøtende konstruksjoner.

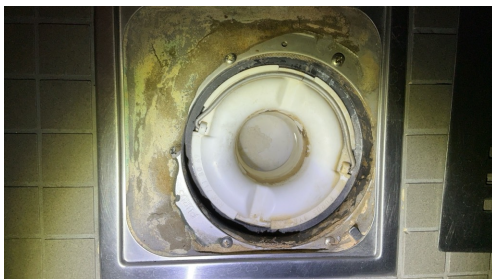
1. ETASJE > BAD HOVEDSOVEROM

Det er plastsluk og smøremembran. Det dusjes direkte på vegger og gulv. Direkte vannbelastning på vegger og gulv kan på generelt grunnlag gi økt risiko for fukt i bakenforliggende/tilstøtende konstruksjoner.
