Klevers vei 18C

Velkommen til Klevers vei 18C

Befaringsdato: 20.03.2024

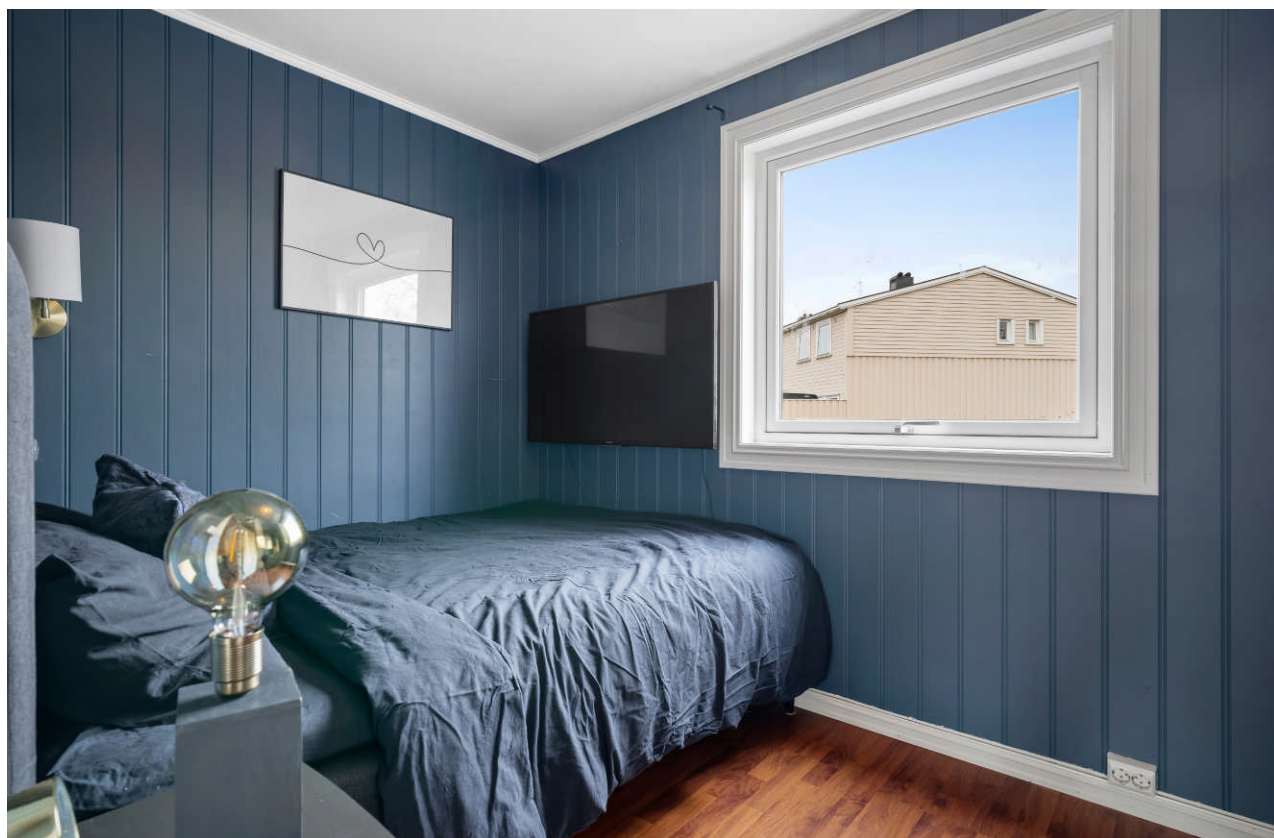
Vinduet på soverommet er skiftet i 2024.

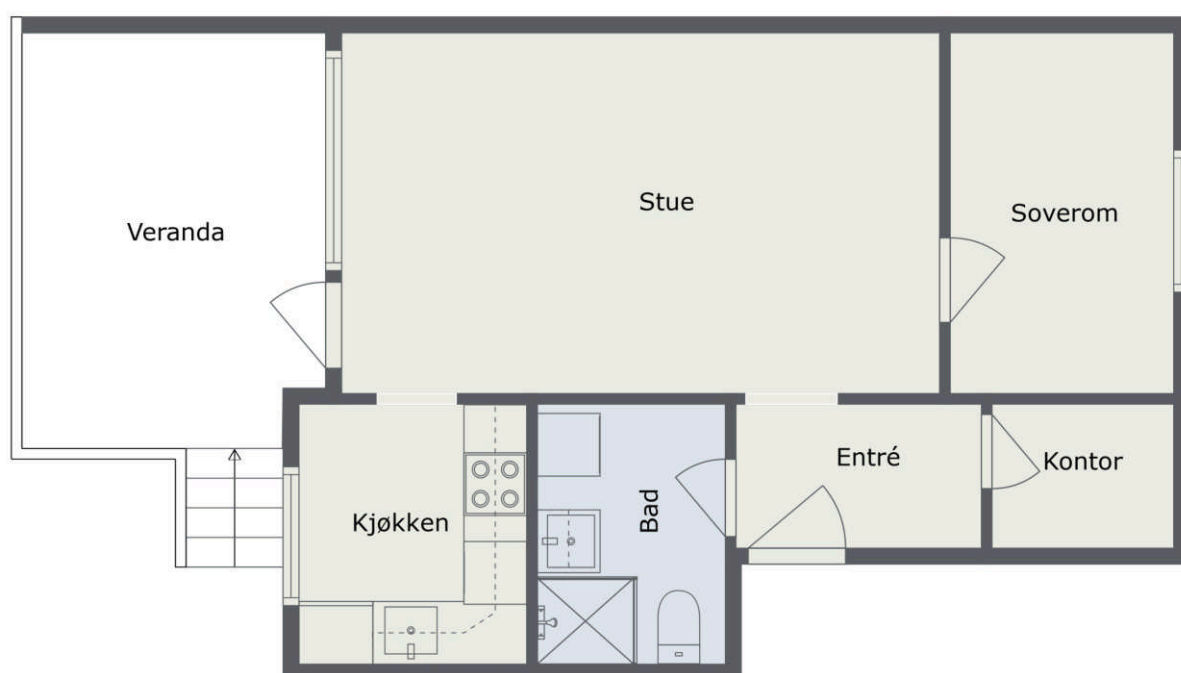
1. etg

Plantegning

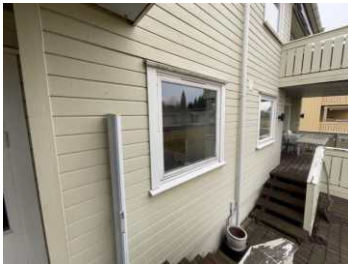
Vinduer - 2

Bygningen har malte trevinduer med 2-lags glass.

Utføre vedlikehold/eventuelt skifte vindu.

Eier har imidlertid blitt informert av styreleder at det foreligger planer om utskiftning av kjøkkenvinduet i løpet av 2024.

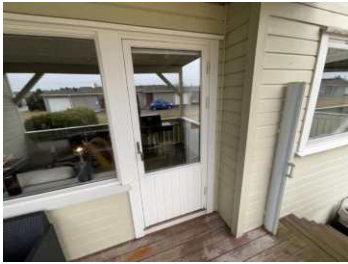
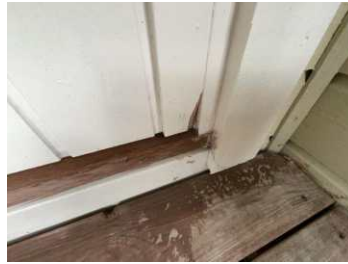
Skade på dørbled.

Verandaen har etterslep av vedlikehold.

Dersom rekkverket skal tilfredsstillende dagens krav må høyden på rekkverket økes.
Utføre vedlikehold.

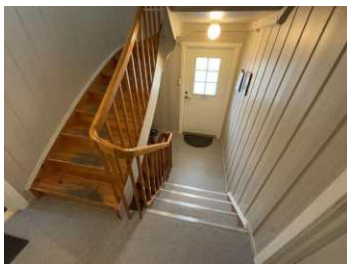
Felles trapperom med lakkert tretrapp, dels belagt med banebelegg.

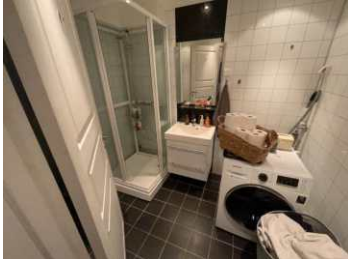
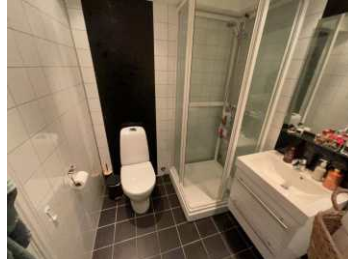
Overflater vegger og himling

Våtrom > 1. etasje > Bad > Overflater vegger og himling: Veggene har baderomsplater. Taket har panel. Våtromsplater er ikke montert fagmessig. Våtromsplater er avsluttet mot gulv med fuge uten bruk av sokkellist. For å lukke avvik må det utføres tiltak.

For å lukke avvik må det utføres tiltak.

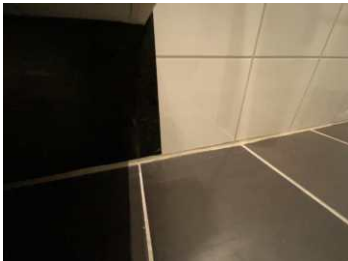
Overflater Gulv

Våtrom > 1. etasje > Bad > Overflater Gulv:
Gulvet er flislagt. Rommet har elektriske varmekabler. Det er påvist sprekker i fliser. Det er påvist avvik i fallforhold til sluk i forhold til krav i forskrift på byggetidspunktet. Det er påvist at noen fliser har bom (hulrom under). Dersom avvik skal lukkes må det utføres tiltak.

- Det er påvist sprekker i fliser.
- Det er påvist avvik i fallforhold til sluk i forhold til krav i forskrift på byggetidspunktet.
- Det er påvist at noen fliser har bom (hulrom under).

Dersom avvik skal lukkes må det utføres tiltak.

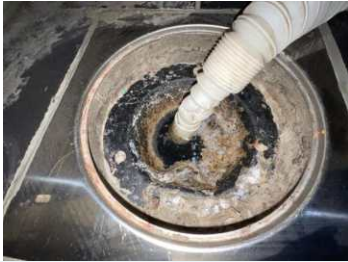
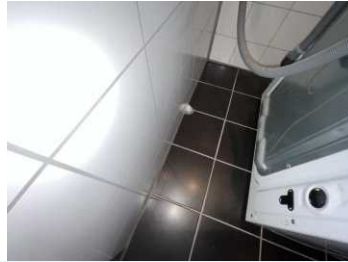
TG 1 Sanitærutstyr og innredning

Rommet har innredning med nedfelt servant, toalett, dusjkabinett og opplegg for vaskemaskin.

Klosettet ble skiftet i 2023.

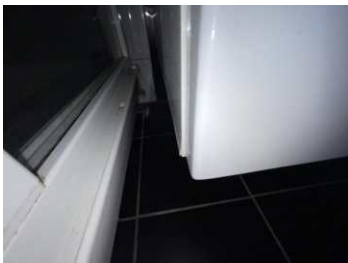
Det er antydning til noe kondenssvelling nedre kant av baderomsinnredningen.
