# Egenerklæring

Colbjørnsens gate 8 A, 0256 OSLO

Befaringsdato: 07.08.2025

Rapportdato: 18.08.2025

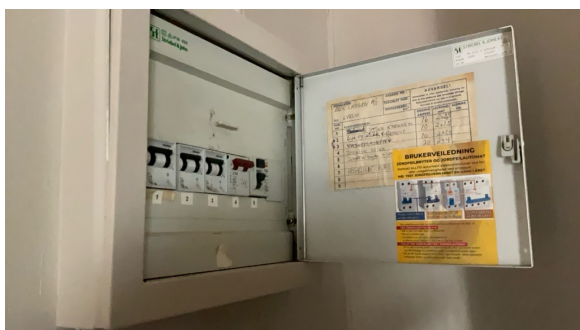
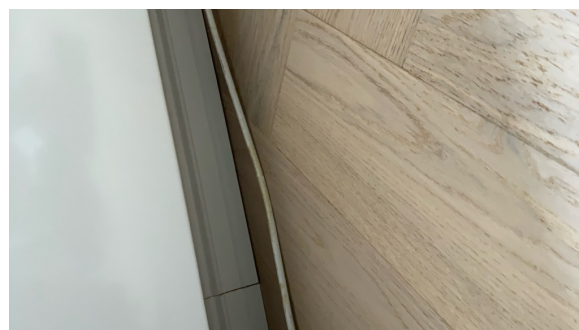
Løse ledning.

Ledning under radiator i stuen må festes for å bedre tilstandsgrad.

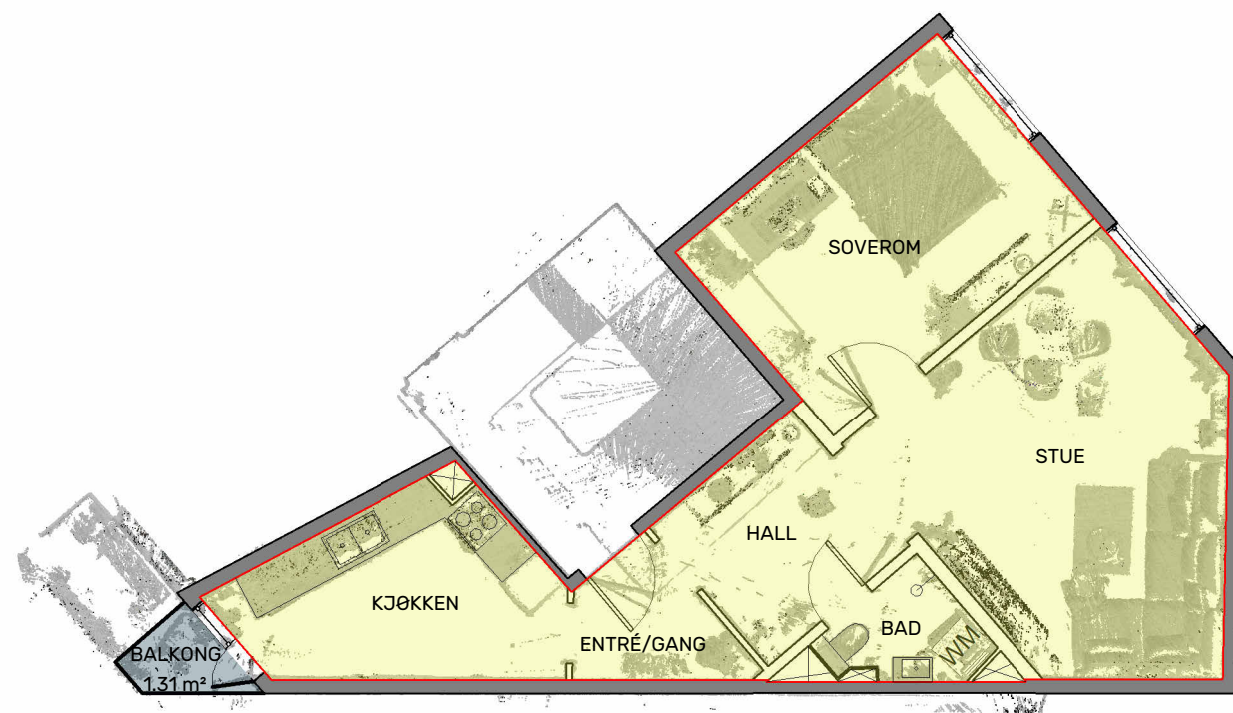
- 57,47 m² Internt bruksareal (**BRA-i**)
- 1,31 m² Åpent areal-terrasse/balkong

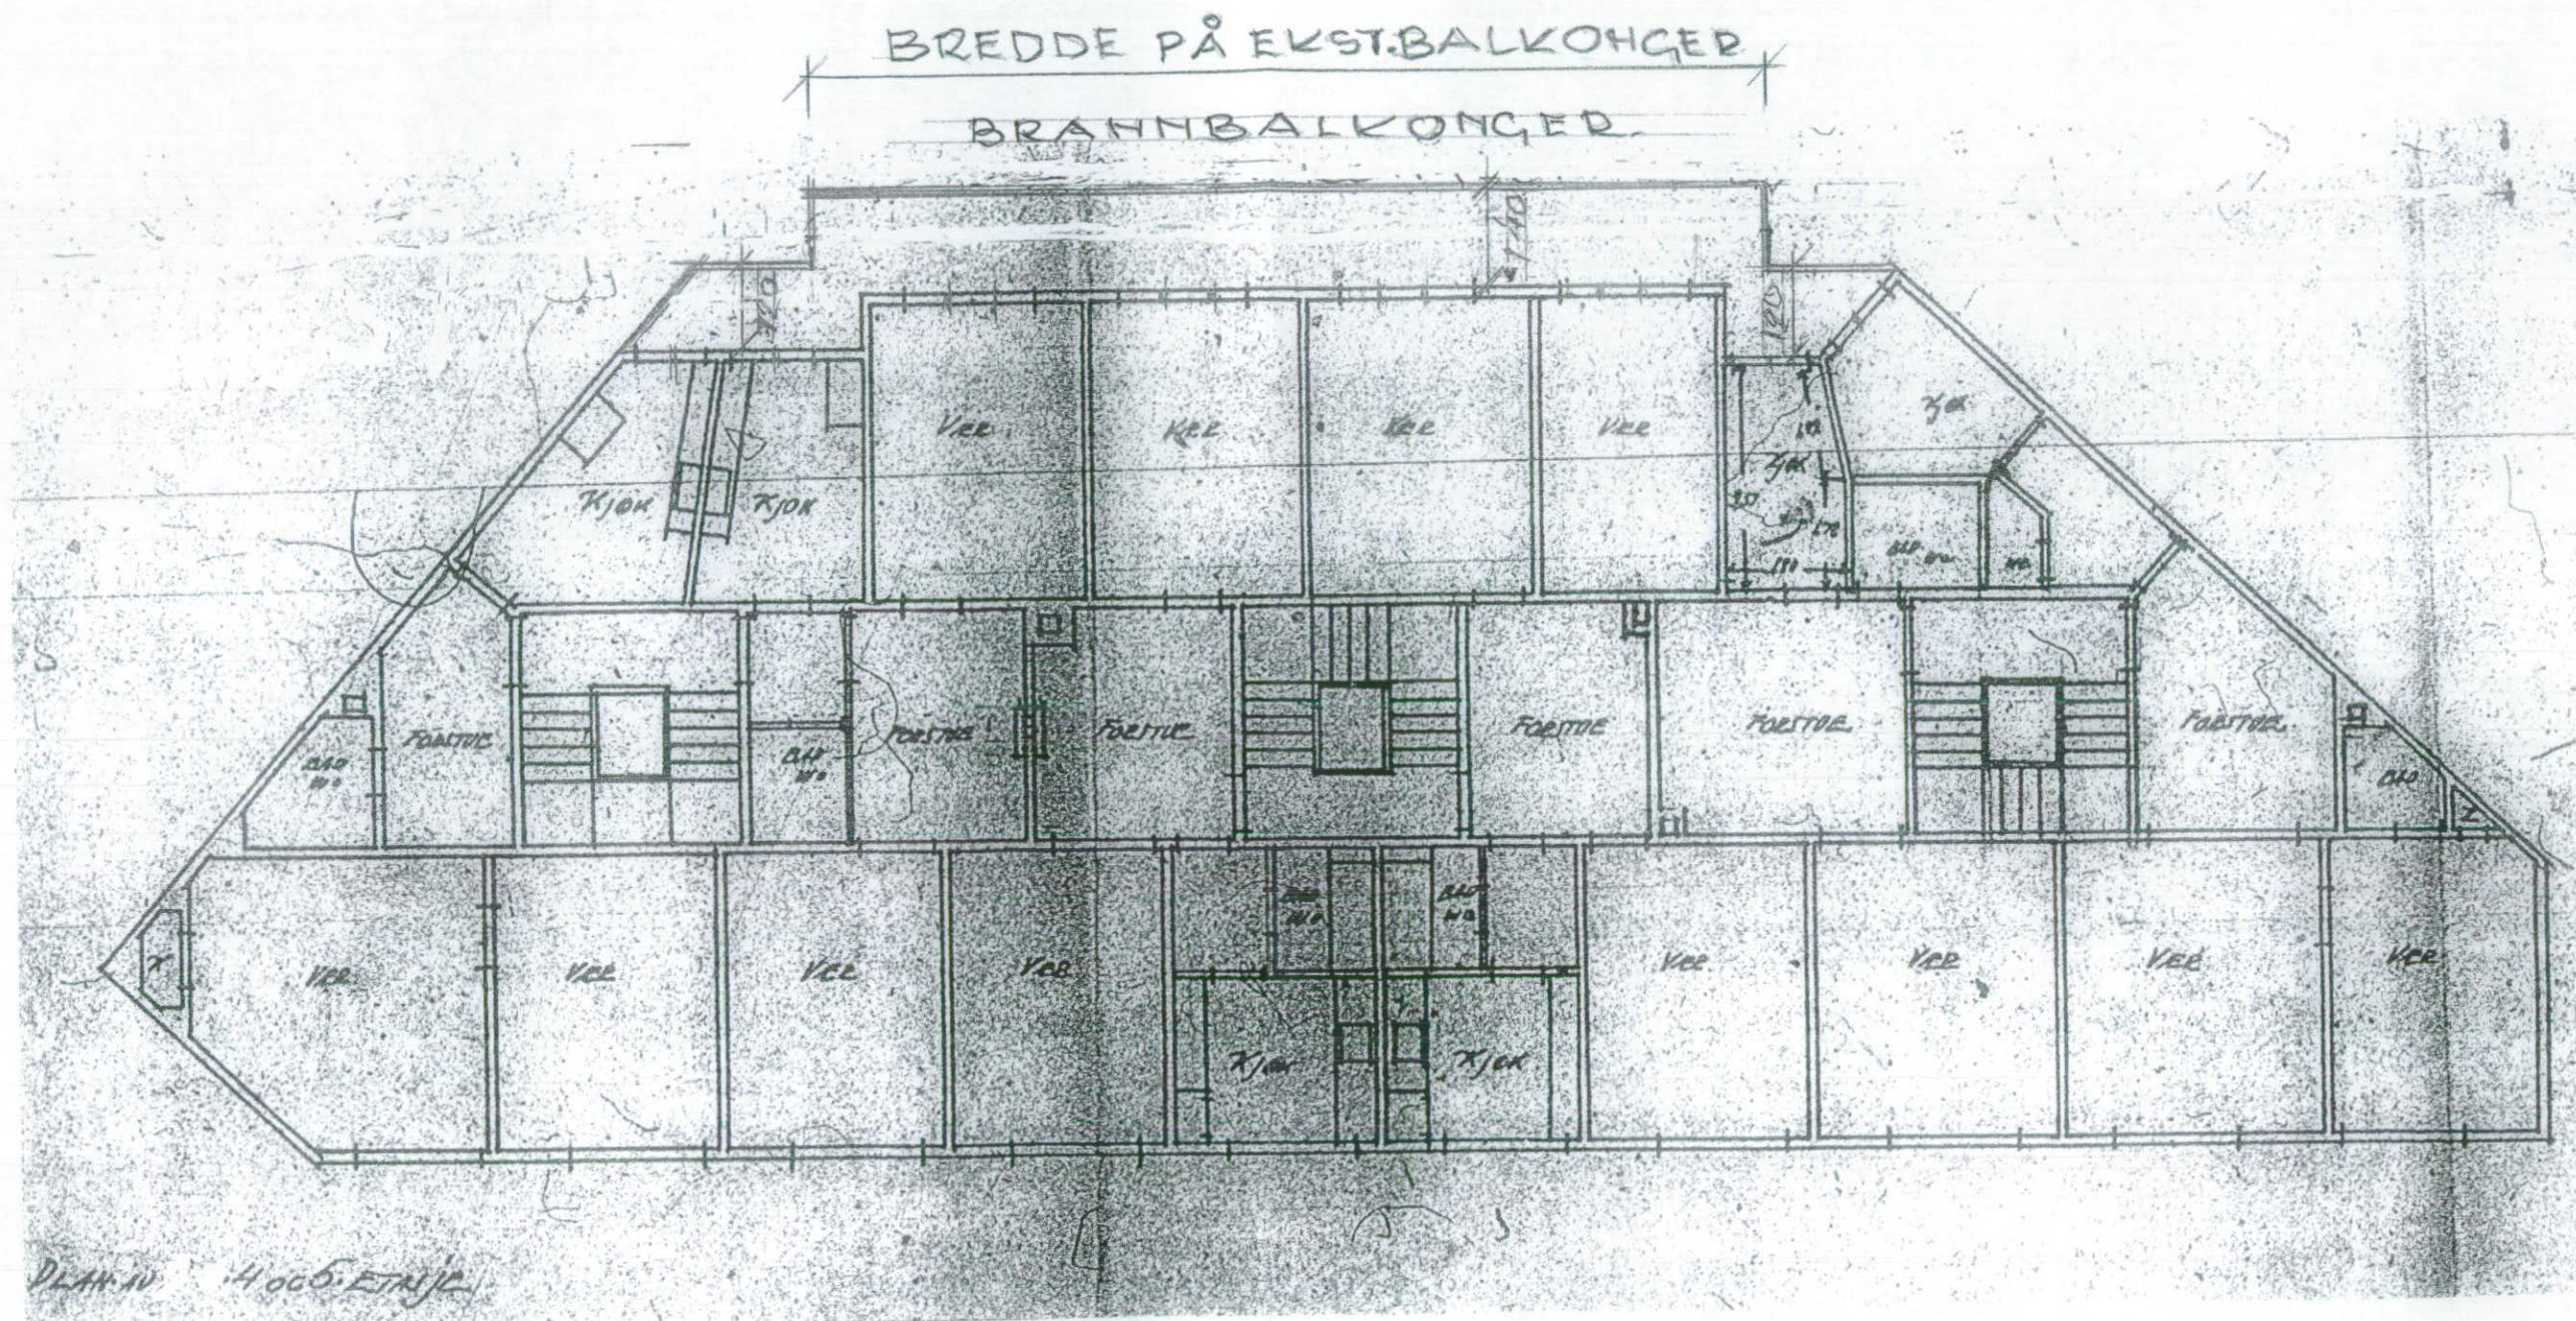
PLAN AV 2. 3. 4 OG 5. ETASJE

| TEGNINGEN SUPPLERT MÅLKONTR, 01.12.15 | |
| EKST.BRANNBALKONGER UTVIDET REV. 19.01.15 | |

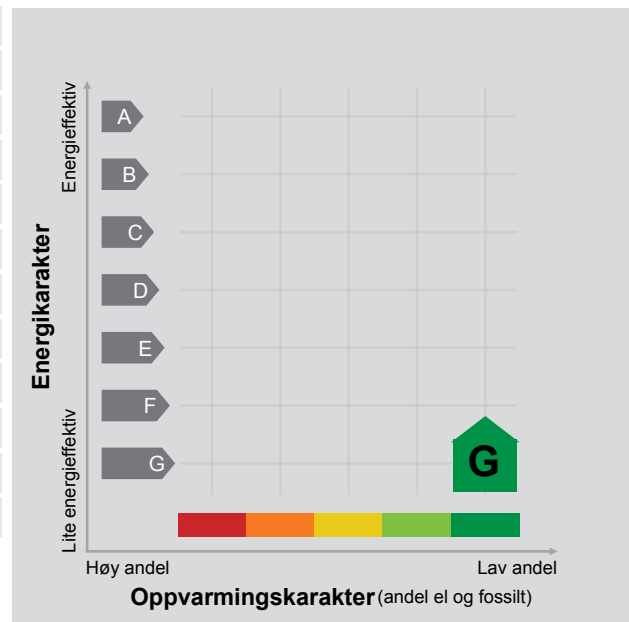
**Energimerket** angir boligens energistandard. Energimerket består av en energikarakter og en oppvarmingskarakter, se i figuren. Energimerket symboliseres med et hus, hvor fargen viser oppvarmingskarakter, og bokstaven viser energikarakter.

**Energikarakteren** angir hvor energieffektiv boligen er, inkludert oppvarmingsanlegget. Energikarakteren er beregnet ut fra den typiske energibruken for boligtypen. Beregningene er gjort ut fra normal bruk ved et gjennomsnittlig klima. Det er boligens energimessige standard og ikke bruken som bestemmer energikarakteren. A betyr at boligen er energieffektiv, mens G betyr at
