Tilstandsrapport

Enebolig

Toresmyr 39, 1634 GAMLE
FREDRIKSTAD

Rapportdato: 18.05.2026

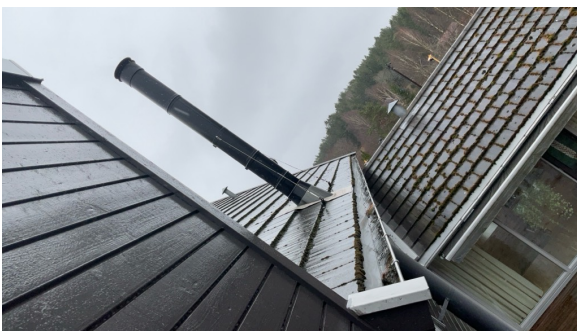
Siden taket (takkonstruksjon, taktekking og skorstein) kun er observert fra bakkenivå, er vurderingen begrenset av dette. Det er ikke sikkerhetsmessig forsvarlig å bevege seg ut på taket eller observere fra stige. Selv om det ikke er avdekket skader under befaringen, betyr ikke dette at det ikke foreligger skader som en besiktigelse på taket kan avdekke. Vær oppmerksom på denne risikoen. En undersøkelse av taket kan utføres av en fagperson under tilstrekkelige sikkerhetsforhold.

Mose bør fjernes fra taktekkingen for å opprettholde takets funksjon og levetid, samt redusere risikoen for økt slitasje og fuktskader samt kapilæroppsgang.

Videre bør det vurderes nærmere inspeksjon av taket under sikre forhold for å avdekke eventuelle skjulte skader.

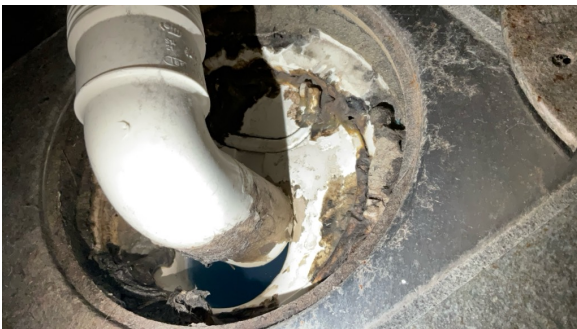
1. ETASJE > VASKEROM

- Det er påvist skader på innredning.

Det er registrert svelling på skapfront ved vaskeikum, samt en sprekk i dekkplaten ved vaskemaskinen.

Det bør utføres lokal utbedring av skadet innredning for å hindre videre forringelse og redusere risiko for fuktskader og funksjonssvikt.

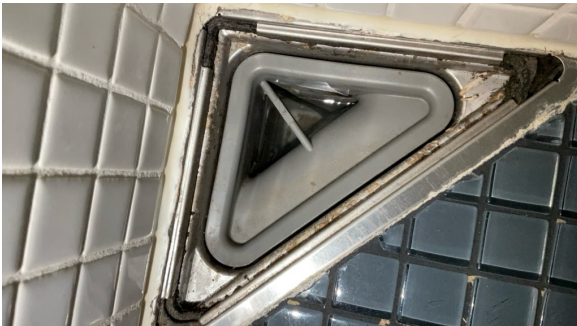
1. ETASJE > BAD

- Det er påvist fuktskjolder/svelling i skapinnredning.

- Skadede deler av innredning/utstyr må skiftes ut/utbedres.

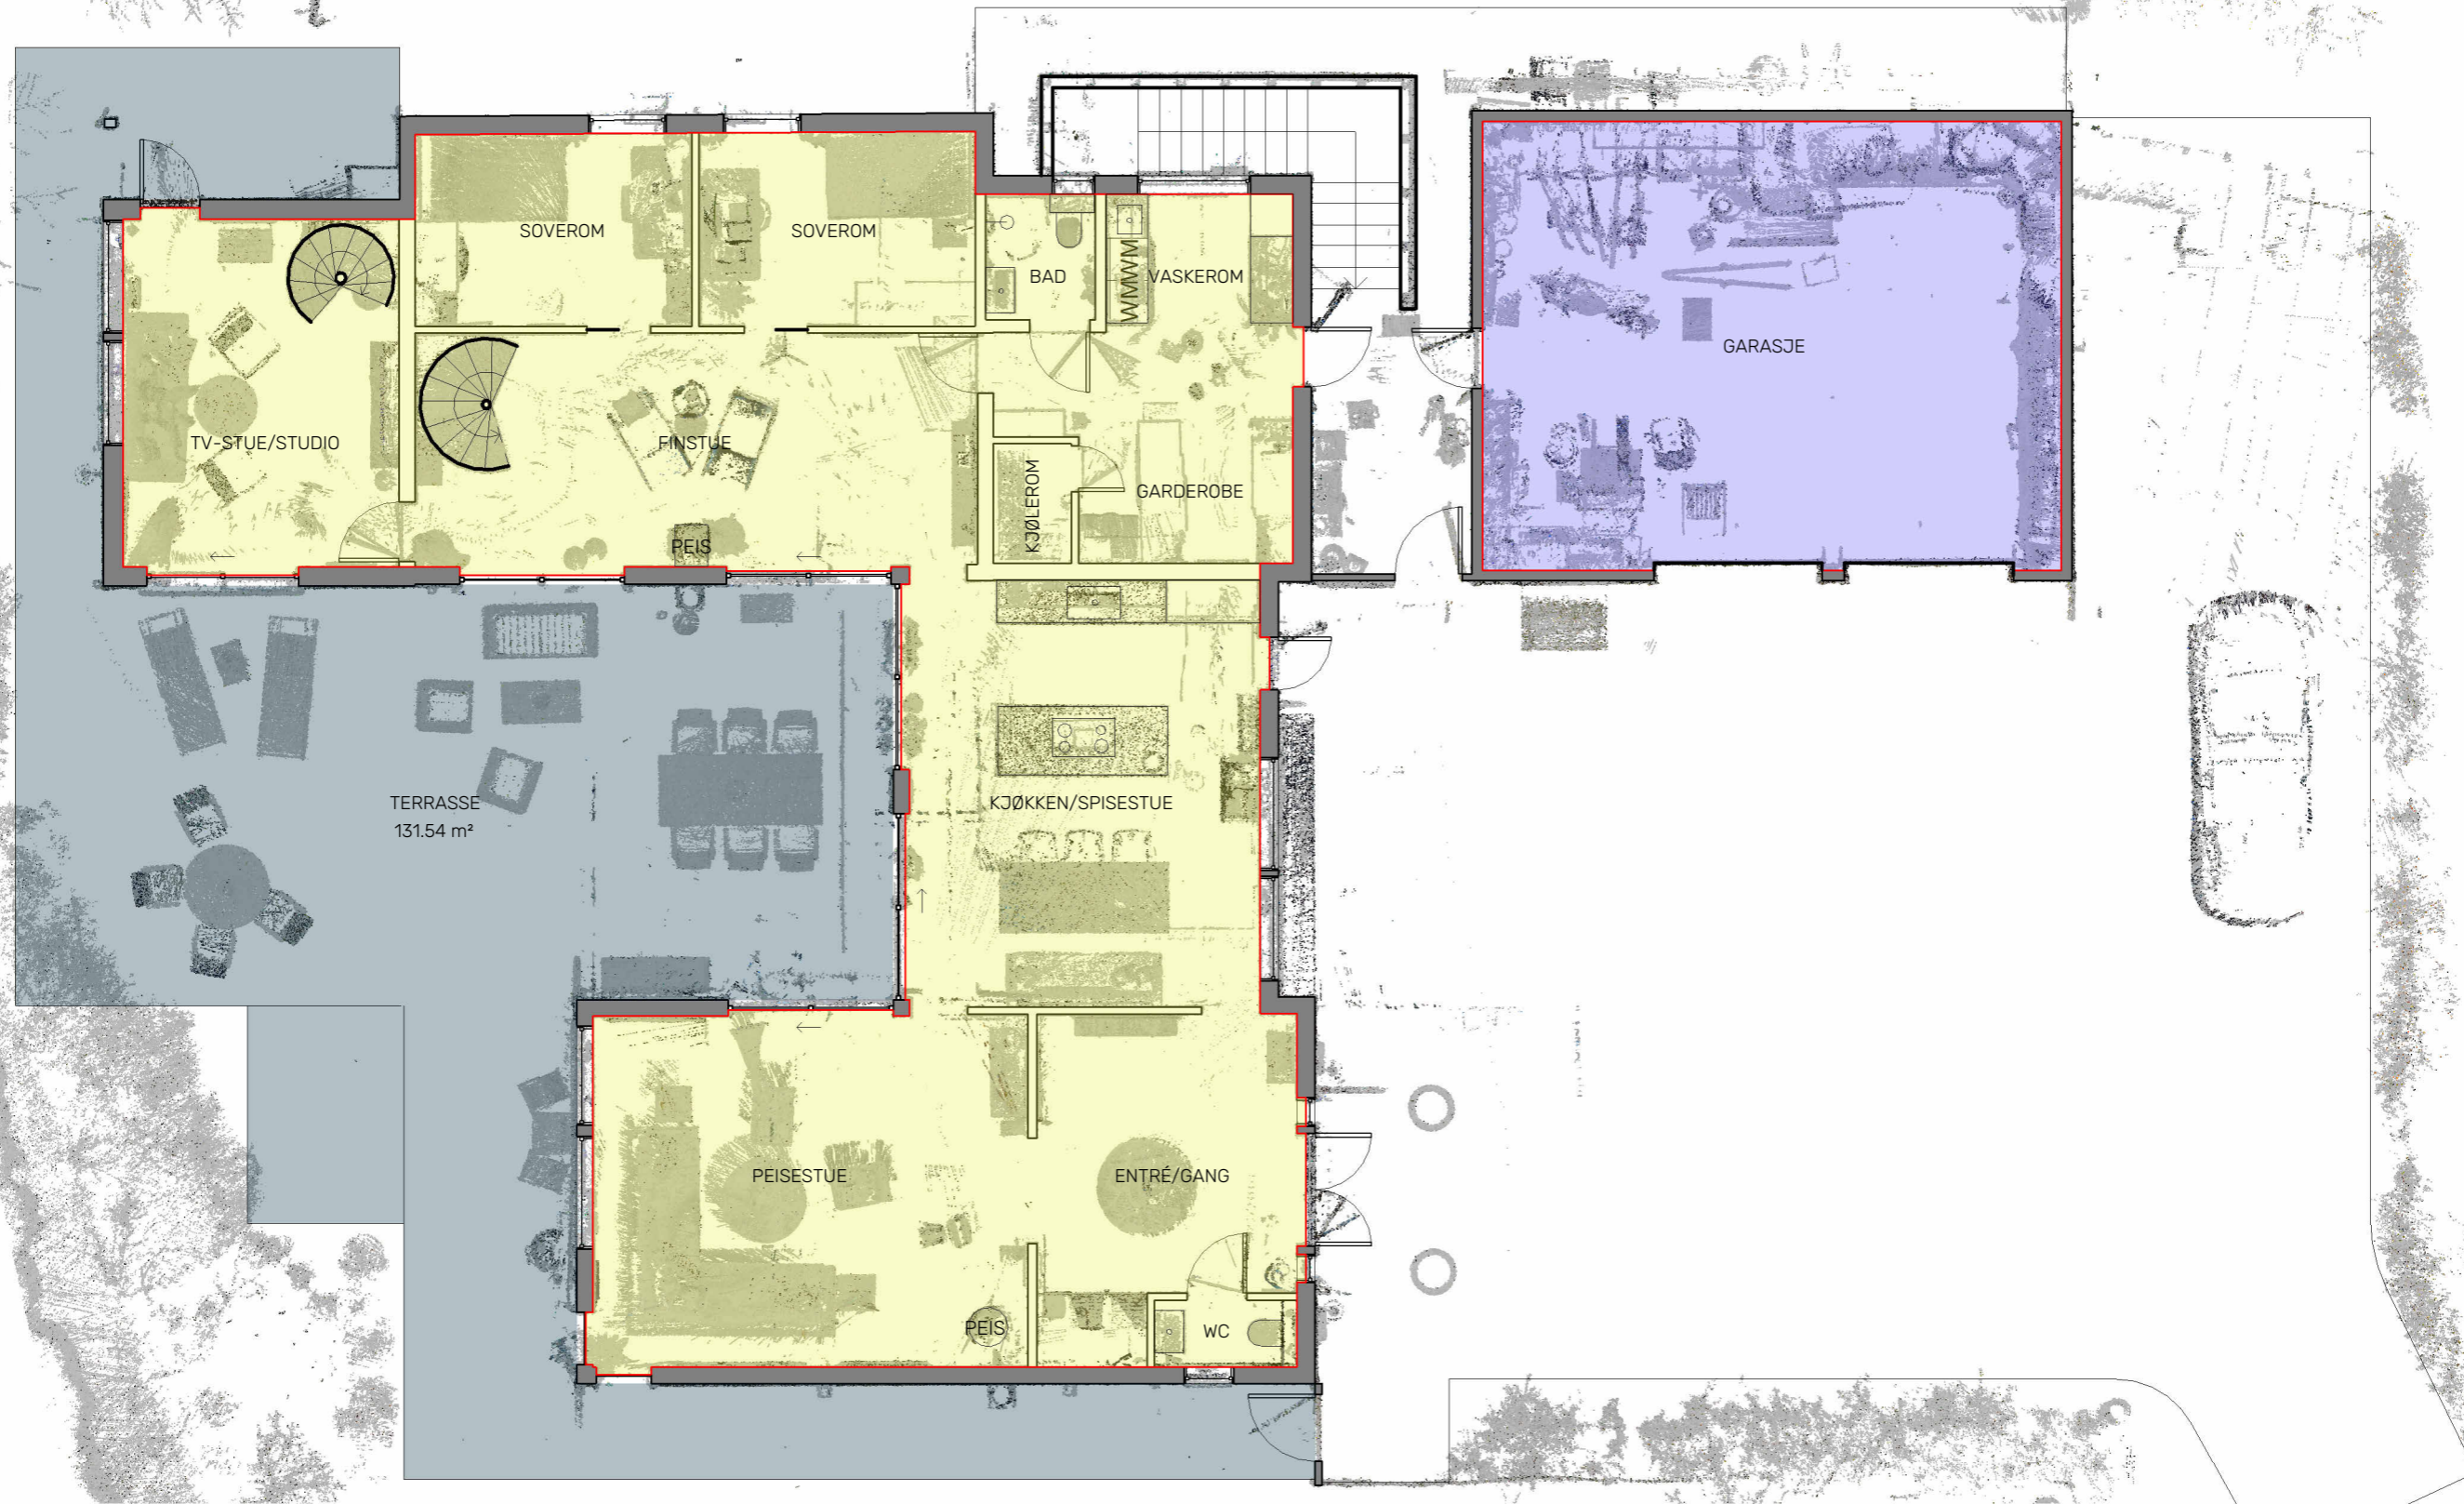
- 177,41 m² Internt bruksareal (BRA-i)
- 52,13 m² Eksternt bruksareal (BRA-e)
- 131,54 m² Åpent areal-terrasse/balkong

- Hva som inngår i beregning av BRA-i er vist på BRA-tegning over med gul fargekode og heltrukken rød linje.
- Innhukk i ytterdører og vinduer der gulv fortsetter til karm er medtatt.
- Innvendige søyler for konstruksjon og sjakter er medtatt.
- Boligens geometri og sjakter er kontrollert mot byggetegninger, og avviker noe.
- Netto areal av TV-stue/studio er til info 19,89 m².

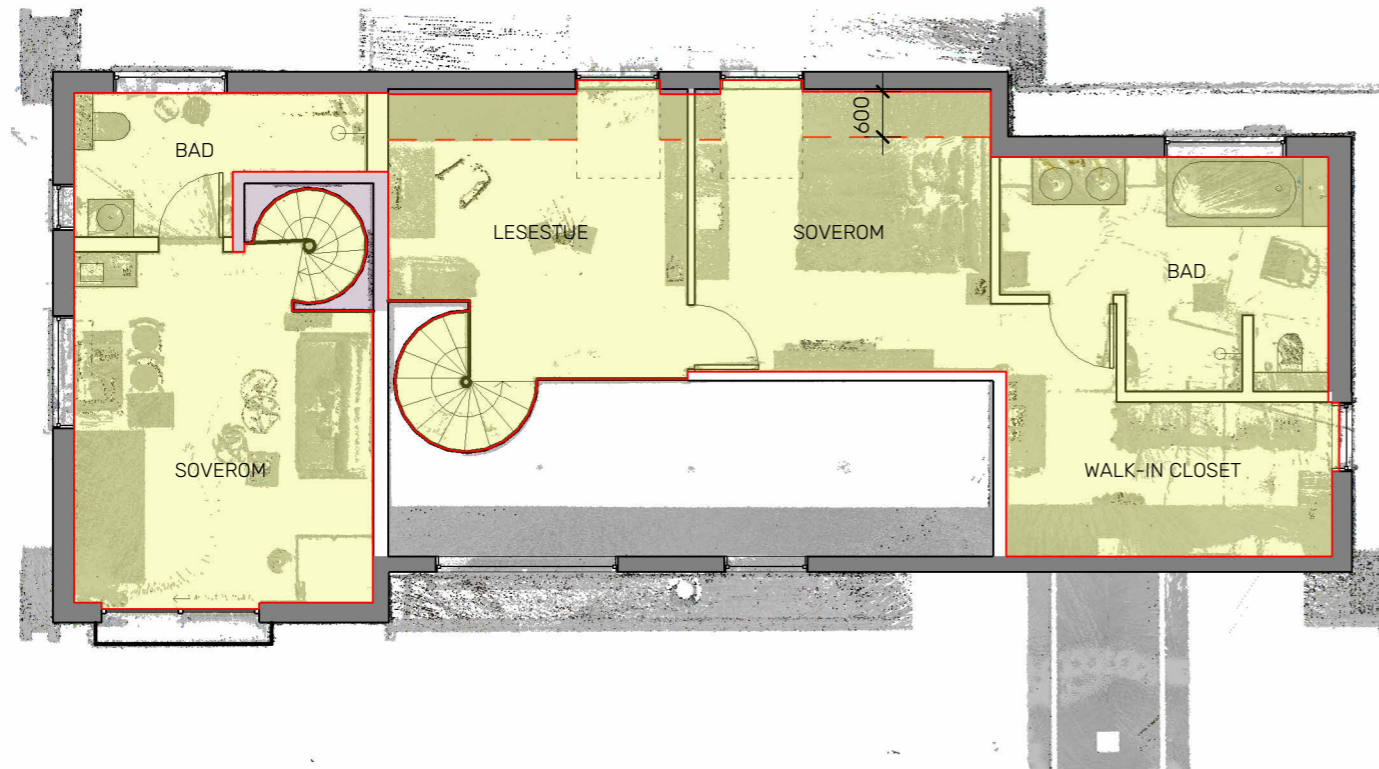
- 80,30 m² Internt bruksareal (BRA-i)
- 1,92 m² Ikke måleverdige areal (ALH)

- Innhukk i vinduer der gulv fortsetter til karm er medtatt.
- Trappenes projeksjon er medtatt for etasjen.
- Innvendige søyler for konstruksjon og sjakter er medtatt.
- Boligens geometri og sjakter er kontrollert mot byggetegninger, og avviker noe bla. studio.
- Netto areal av studiodel er til info 25,61 m².
