# Sverres gate 16

Velkommen til Sverres gate 16

Befaringsdato: 17.04.2026

# Tilstandsrapport

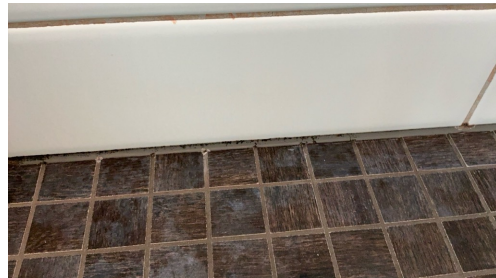
## 4. ETASJE > BAD

Veggene har fliser. Taket er malt. Noen sprekker i mykfuger i overgangen gulv/vegg.

- Det er påvist at flisfuger har riss/sprekker.

- Fuger bør skiftes ut.
- Slike riss/sprekker kan indikere bakenforliggende fuktskader, og konstruksjonen bør observeres jevnlig for å vurdere utvikling.

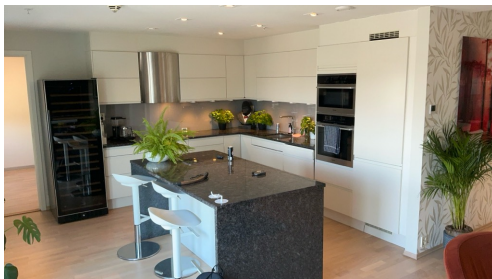
## 4. ETASJE > STUE/KJØKKEN

Det er opplyst at blandedatteri på kjøkken er byttet i 2025, utført av Rør Øst AS.

Det er ikke påvist lekkasjedeteksjon eller automatisk vannstopp ved oppvaskmaskin/oppvaskkum. Boligen er oppført i 2014 og omfattes av TEK10, hvor det ikke nødvendigvis var krav om automatisk lekkasjestopper. Det anbefales å etablere lekkasjestopper/automatisk vannstopp ved kjøkkeninstallasjoner for å redusere risiko for vannskader.
