# Tilstandsrapport - NS 3600

**Borsævegen 1129 A**

**3880 Dalen**

Gnr: 130 Bnr: 26

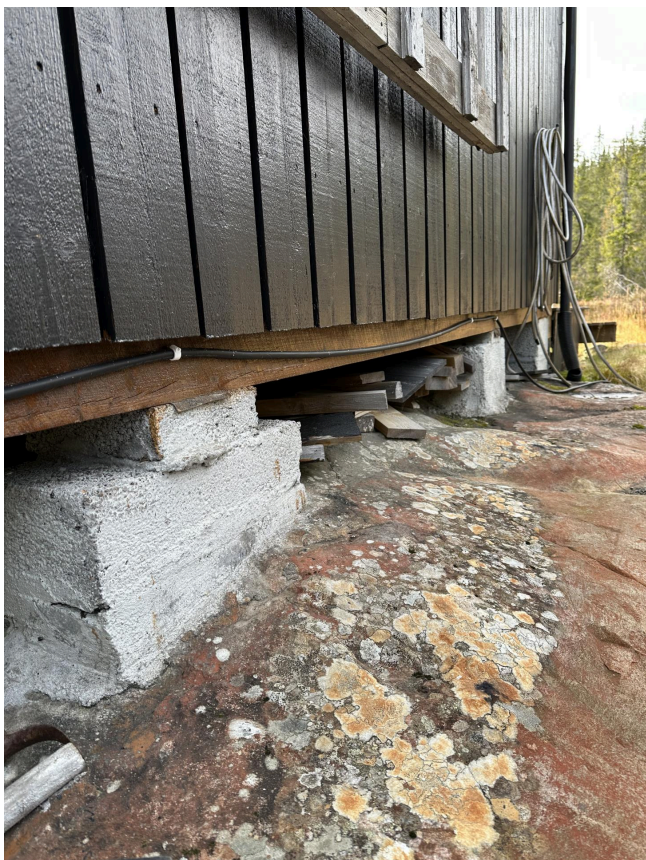
## Bilder

Pilarer av Leca

Fjell i bakre del ,  
Det er ikke nøyaktig kjennskap til hvilken type byggegrunn hytta er oppført på i fremre og midtre del.

Fundamenter av Leca blokker.

Fundamenter til stor terrasse må vurderes å skiftes. (TG 3 )

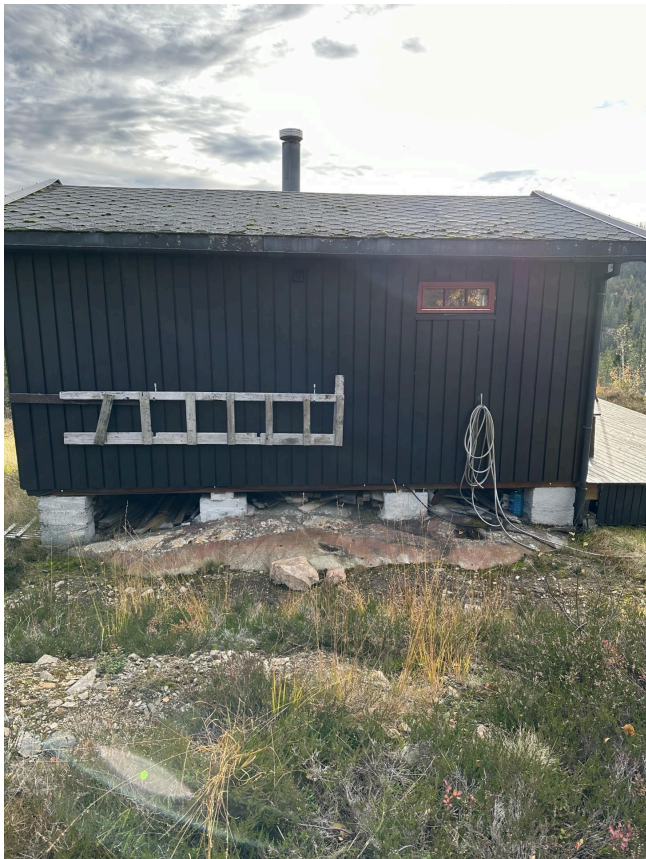
## Bilder

Undertak av bord, shingel på tak.

**Vurdering / Avvik****TG 2****Tekking (undertak, lekter og yttertekking)**

Shingel, alder ukjent.

Skorstein av stål over tak.

Fjerne mose. Det anbefales å bytte shingel i løpet av noen år.

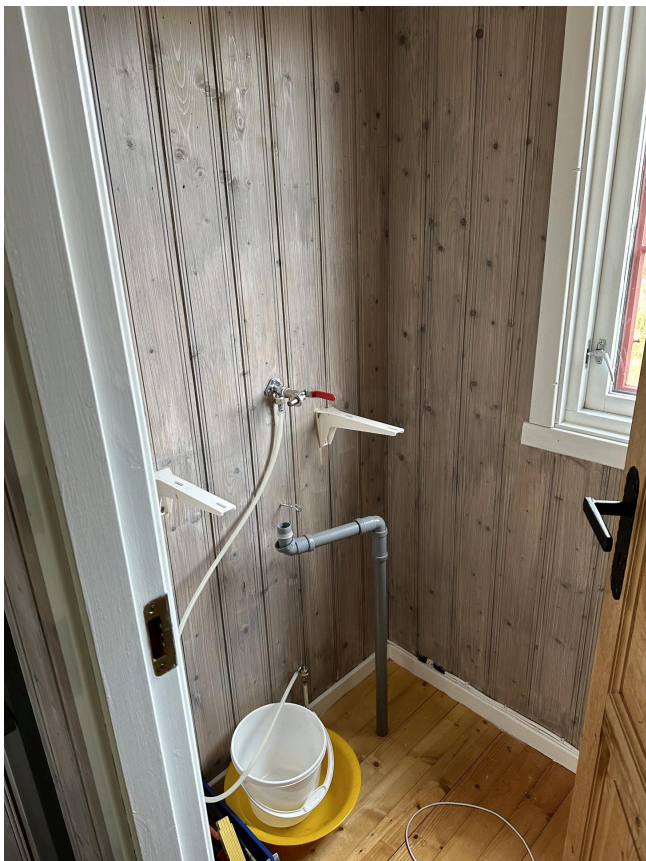
**Bilder**

Enkelt hytte bad/vask

Tregulv

Panel.

Panel

Ingen vann lagt inn, heller ikke avløp. (det er et avløpsrør fra vask som er tatt bort).

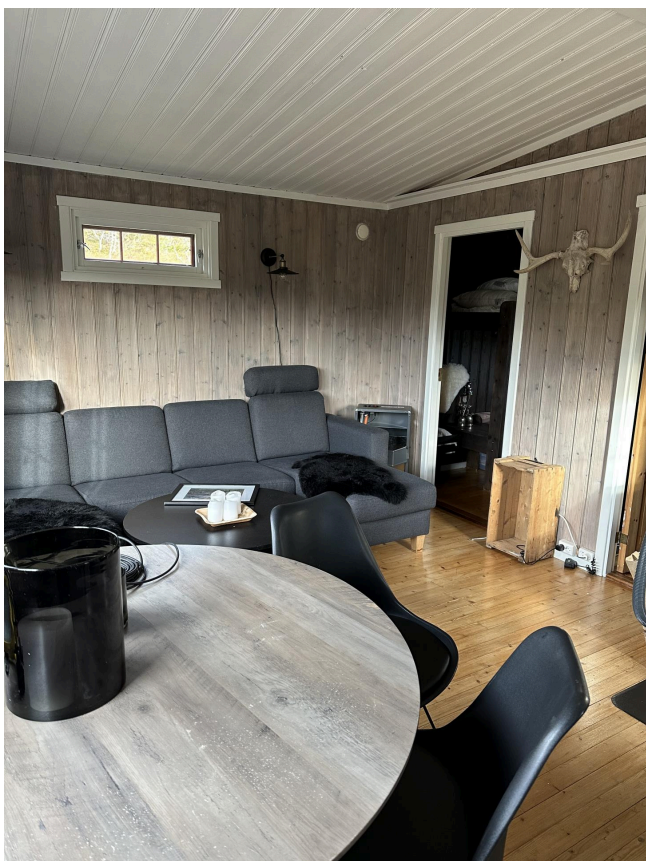
### Bilder

På gulv; Behandlet tregulv. Vegger; beisa panel. Tak; malt panel

Det er overflatebehandlet i 2022.

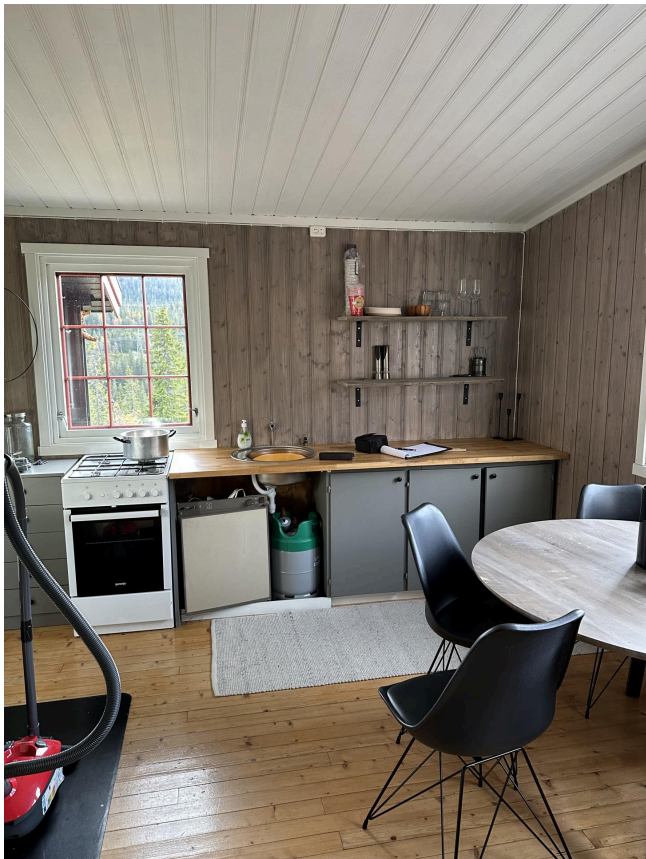
## Bilder

Hytte kjøkken, med gassovn, gass kjøleskap og en utslagsvask.

Lakkert tregulv.

Utslagsvask fra kjøkken, ingen vann inn.

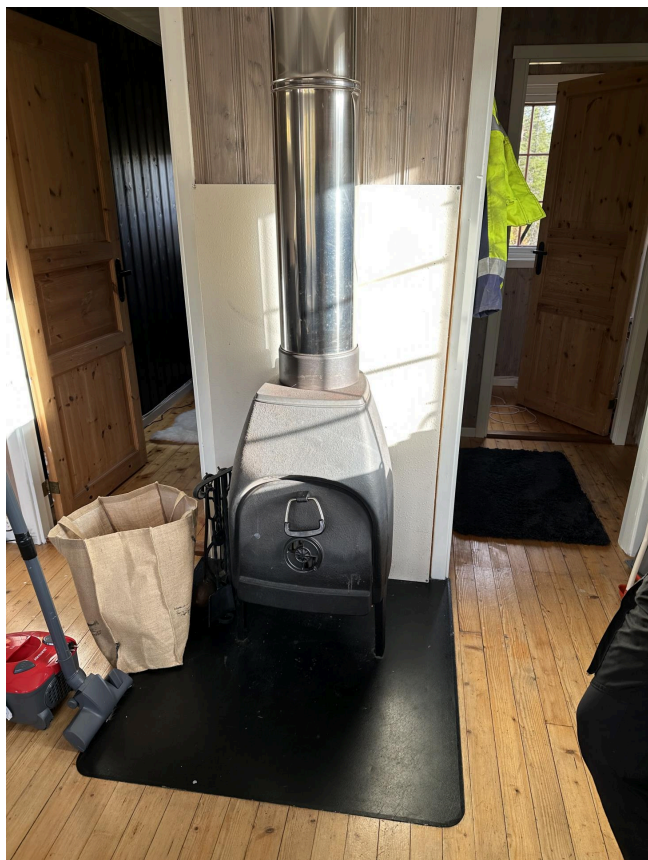
## Bilder

Vedovn med stålpipes.

Vedovn, ikke reg. avvik.

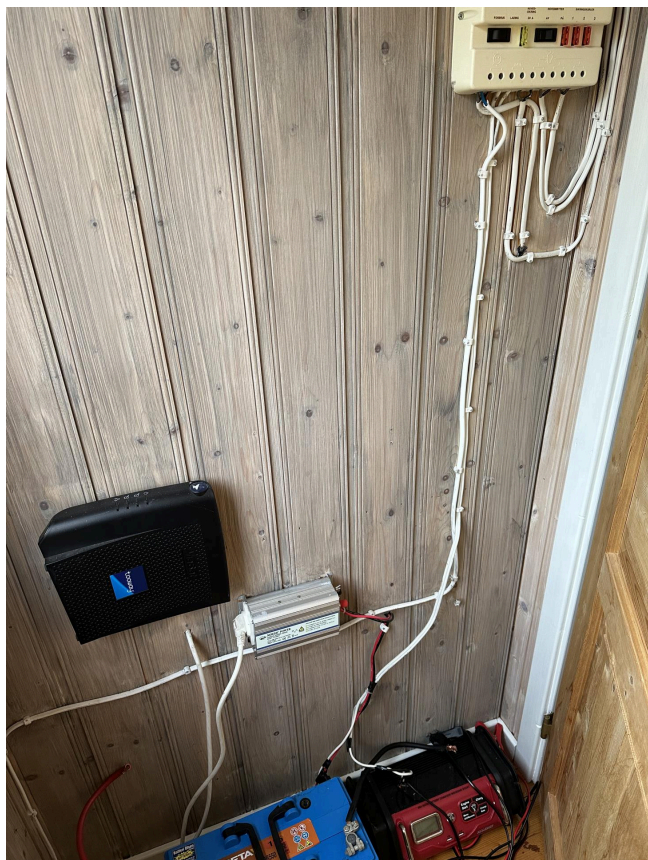
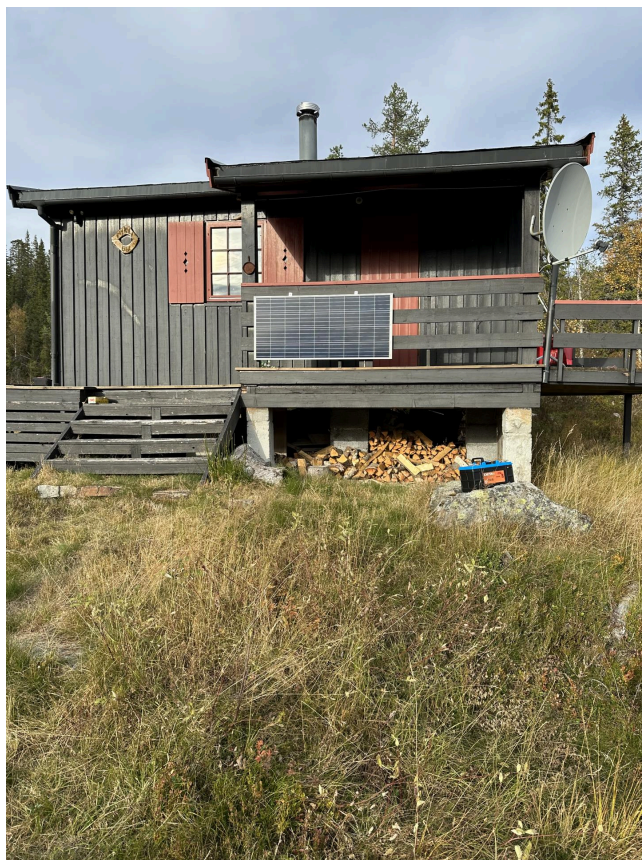
## Bilder

Solcelleanlegg, vann hentes fra Bekk.

Anlegget skal være helt i orden.
