Blessomveien

35 B

Befaringsdato: 12.03.2024

Rapportdato: 02.04.2024

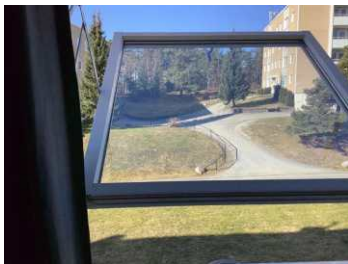
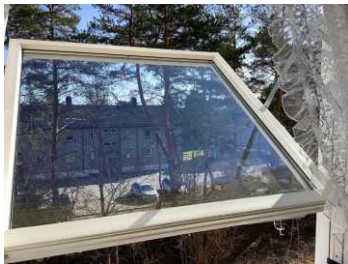
Bygningen har malte trevinduer med 2-lags glass. Vinduer er utvendig beslått med aluminium. Vurdering av avvik: - Det er avvik: Innvendig elde og bruksslitasje. None vinduer er litt tråkke. Konsekvens/tiltak - Tiltak: Vedlikehold og justering/smøring.

Vurdering av avvik:

- Det er avvik:

- Tiltak:

Vedlikehold og justering/smøring.

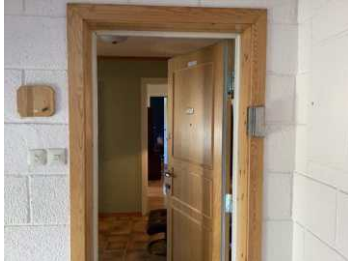
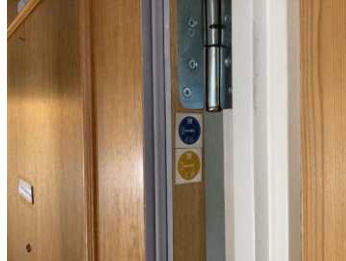
Balkongdør

Bygningen har malt balkongdør i tre.

Vedlikehold.

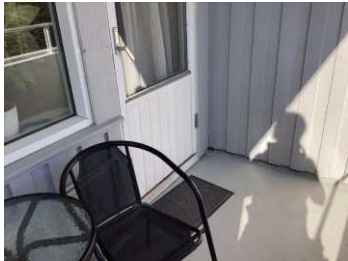
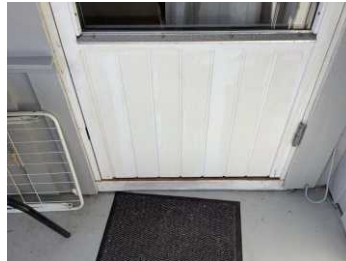
Balkonger, terrasser og rom under balkonger

Malt betonggulv. Betongrekkverk med håndløper av stål.

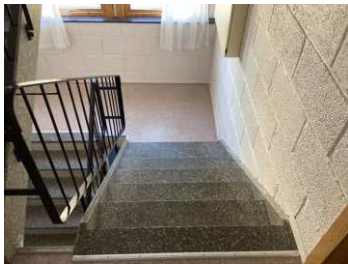
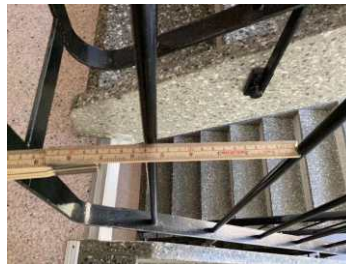
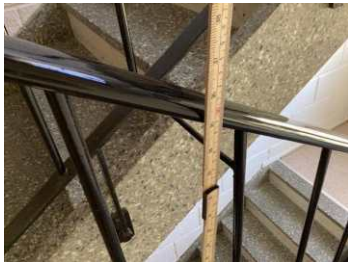
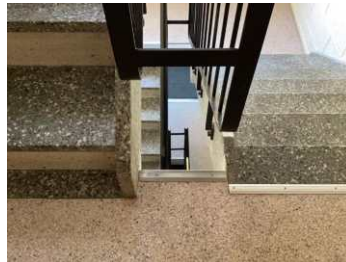
- Åpninger er såpass store at det ut ifra sikkerhetsmessige forhold anbefales å lage mindre åpninger.

Dersom trappen skal tilfredsstillе dagens krav må det utføres tiltak.

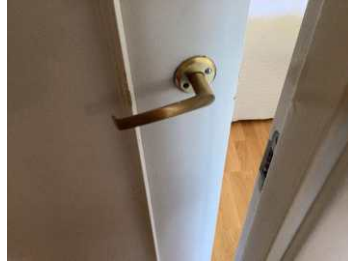
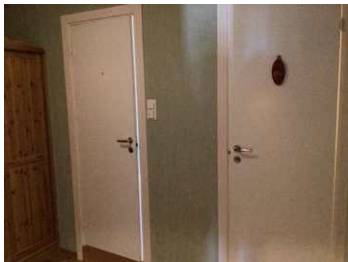
ANDRE ETASJE > BAD

• Det er vindu/dør med ikke fuktbestandige materialer i våtsonen (ved vask, dusj, badekar, osv.), løsningen eller byggematerialet er uegnet

• Uegnede materialer må fuktbeskyttes/utskiftes.

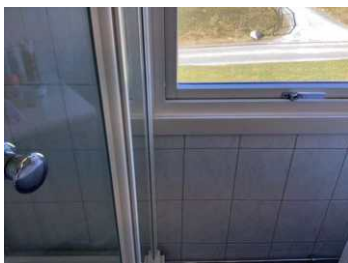
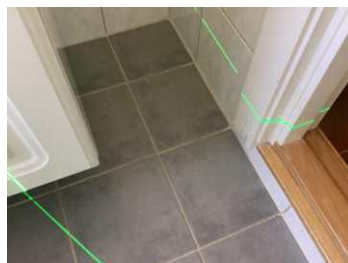
ANDRE ETASJE > BAD

Gulvet er flislagt. Rommet har elektriske varmekabler. Vurdering av avvik: - Det er påvist avvik i fallforhold til sluk i forhold til krav i forskrift på byggetidspunktet. - Det er påvist at noen fliser har bom (hulrom under). Konsekvens/tiltak - Våtrommet fungerer med dette avviket.

Overflater Gulv

Vurdering av avvik:

- Det er påvist avvik i fallforhold til sluk i forhold til krav i forskrift på byggetidspunktet.
- Det er påvist at noen fliser har bom (hulrom under).

- Våtrommet fungerer med dette avviket.

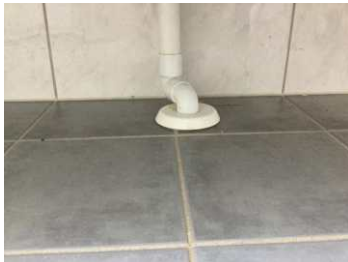
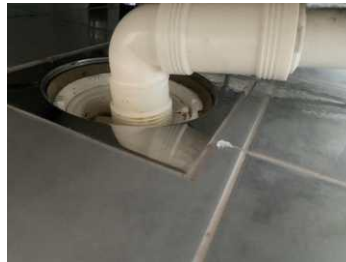
ANDRE ETASJE > BAD

TG 1 Sanitærutstyr og innredning

Noen mindre merker.

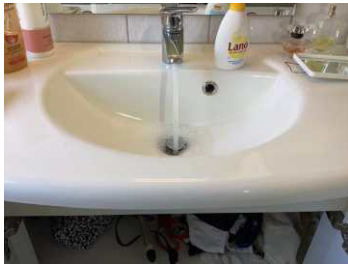
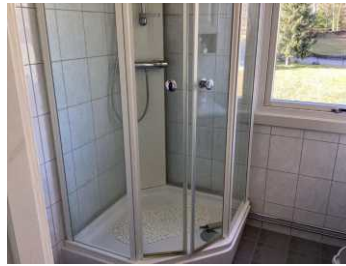
ANDRE ETASJE > BAD

Våtrom > Andre etasje > Bad > Ventilasjon:
Det er naturlig ventilering. Vurdering av avvik: -
Rommet har kun naturlig ventilasjon. - Våtrommet
mangler tilluftsventilering, f.eks. spalte/ventil ved
dør. Konsekvens/tiltak - Det bør etableres
tilfredsstillende tilluft til våtrom f.eks. luftespalte ved
dør e.l. - Elektrisk avtrekksvifte bør monteres for å
lukke avviket.

Ventilasjon

Vurdering av avvik:

Konsekvens/tiltak

- Det bør etableres tilfredsstillende tilluft til våtrom f.eks. luftespalte ved dør e.l.
- Elektrisk avtrekksvifte bør monteres for å lukke avviket.

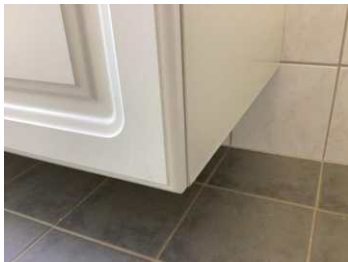
Fuktkvotemåling (vekt%) i konstruksjonen ble målt til under 6.

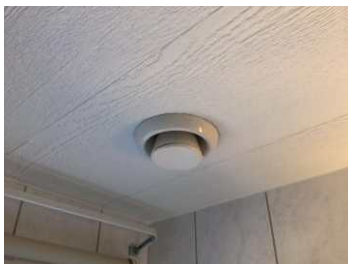
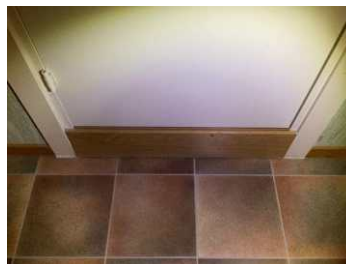
ANDRE ETASJE > BAD

Tilliggende konstruksjoner våtrom

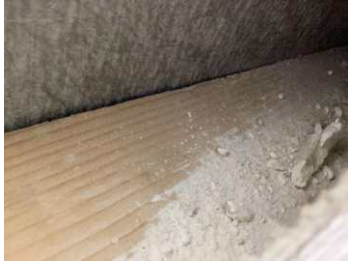
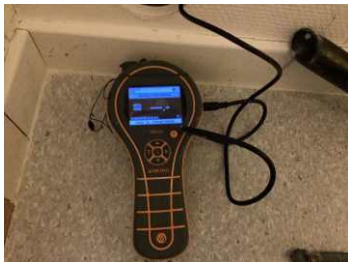
ANDRE ETASJE > VASKEROM

- Det er vindu/dør med ikke fuktbestandige materialer i våtsonen (ved vask, dusj, badekar, osv.), løsningen eller byggematerialet er uegnet
- Tapetskjøter er ikke tette

- Uegnede materialer må fuktbeskyttes/utskiftes.
- Det må gjøres tiltak for å utbedre avviket.

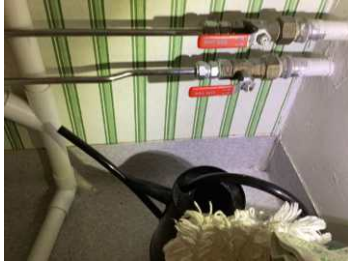
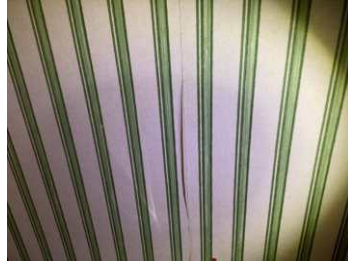
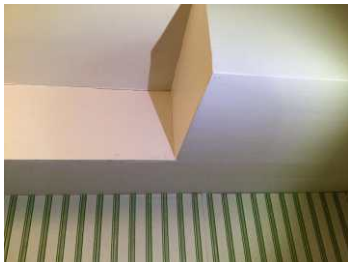
ANDRE ETASJE > VASKEROM

Våtrom > Andre etasje > Vaskerom
> Overflater Gulv:
Gulvet har vinylbelegg. Rommet har ingen
varmekilde. Vurdering av avvik: - Det er avvik:
Ufagmessig utførelse i skjøter. Konsekvens/tiltak -
Tiltak: Lokale utbedringer.

Overflater Gulv

Vurdering av avvik:

- Det er avvik:

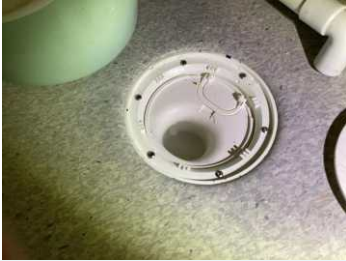
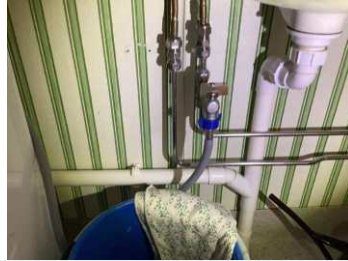
ANDRE ETASJE > VASKEROM

1 TG 1 Sanitærutstyr og innredning

Vurdering av avvik:

Konsekvens/tiltak

- Det bør etableres tilfredsstillende tilluft til våtrom f.eks. luftespalte ved dør e.l.
- Elektrisk avtrekksvifte bør monteres for å lukke avviket.

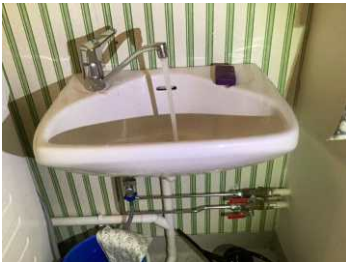
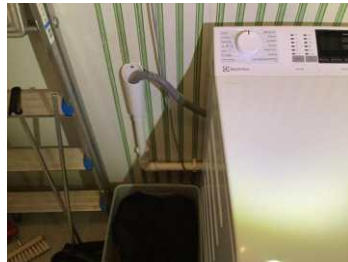
ANDRE ETASJE > VASKEROM

1 TG 2 Ventilasjon

Fuktkvotemåling (vekt%) i konstruksjonen ble målt til under 6.

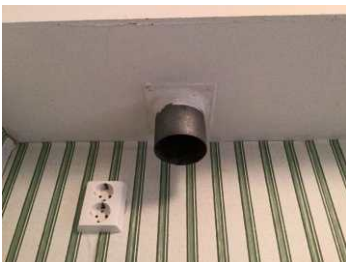
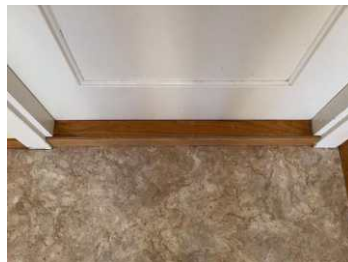
ANDRE ETASJE > VASKEROM

1 TG 1 Tilliggende konstruksjoner våtrom

Vurdering av avvik:

- Det er påvist at overflater har noe skader.

Konsekvens/tiltak

- Det må foretas lokal utbedring.

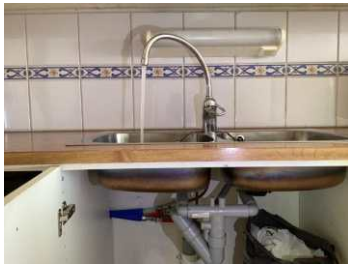
ANDRE ETASJE > KJØKKEN

Avtrekk

Vurdering av avvik:

- Mekanisk avtrekk bør etableres på toalettrom.

Vedlikehold.

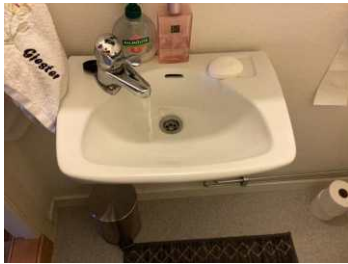
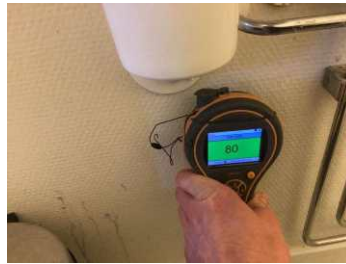
TEKNISKE INSTALLASJONER

Vannledninger

Det er ikke behov for utbedringstiltak siden anlegget fungerer i dag, men ut ifra alder kan skader plutselig oppstå på eldre anlegg.

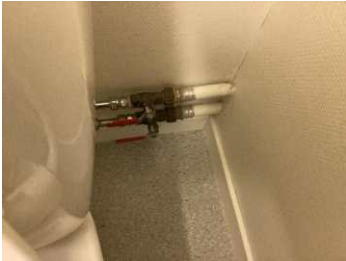
TG 2 Avløpsrør

Tekniske installasjoner > Avløpsrør:
Det er synlige avløpsrør av plast. Fasiliteter og andre
enhetsopplysninger: - 2007-08: Totalrenovering av
alle rørstammer Vurdering av avvik: - Det er avvik:
Mer enn halvparten av forventet brukstid er passert
på delvis av innvendige avløpsledninger.
Konsekvens/tiltak - Tiltak: Det er ikke behov for
utbedringstiltak siden anlegget fungerer i dag, men
ut ifra alder kan skader plutselig oppstå på eldre
anlegg.

Det er synlige avløpsrør av plast.

Vurdering av avvik:

- Det er avvik:

Det er ikke behov for utbedringstiltak siden anlegget fungerer i dag, men ut ifra alder kan skader plutselig oppstå på eldre anlegg.

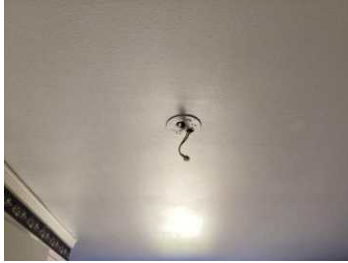
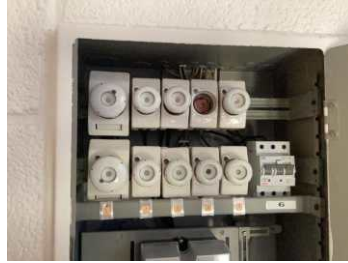
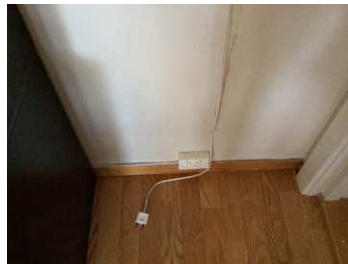
Stikk fungerer ikke.
