# Tilstandsrapport

Hesselbergs gate 1 C, 0555 OSLO  
Borettslagsleilighet (i blokk):  
986 235 450 / 13

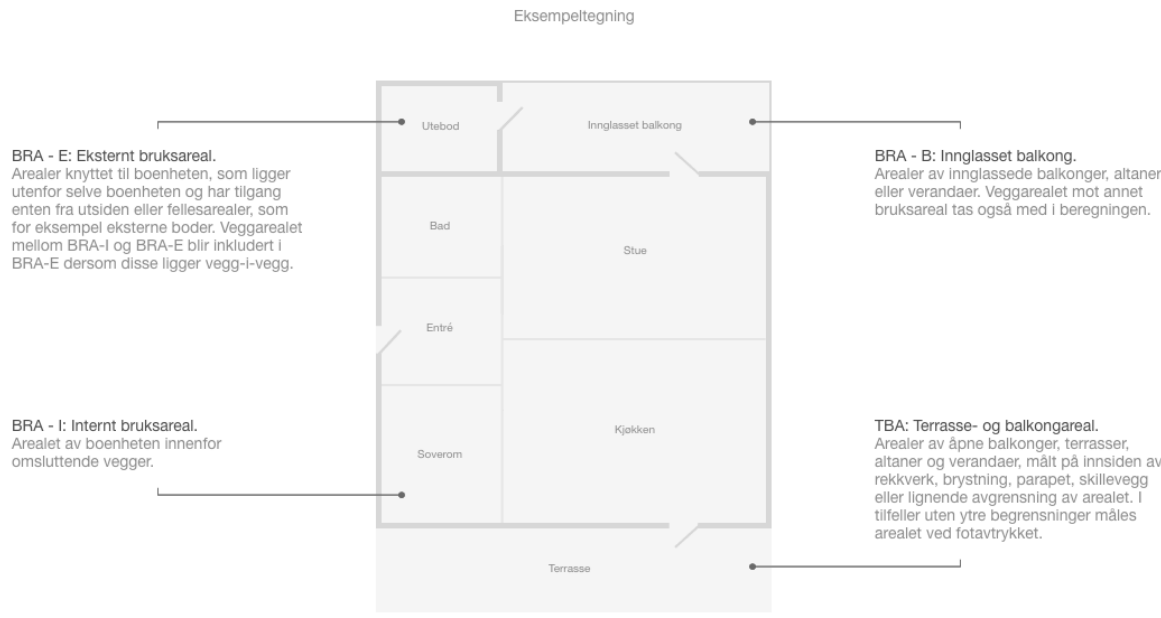
Arealene er oppmålt under befaringen med avstandsmåler og avrundet til nærmeste hele kvadratmeter, i samsvar med NS 3940:2023 Tillegg A. Fordelingen mellom primær- og sekundærareal fremstilles over en overgangsperiode, i samsvar med takstbransjens retningslinjer for arealmåling (2014). Rommene betegnes slik de fremstår under befaringen, selv om de i enkelte tilfeller kan avvike fra godkjente byggetegninger og gjeldende byggeregler. Angivelsen av rom for varig opphold i rapporten innebærer ikke nødvendigvis at rommet er, eller kan bli, godkjent for varig opphold i samsvar med dagens forskriftskrav. De ulike arealene er kort forklart i eksempeltegningen under.
