# Nedre Langgate 91 A

# Tilstandsrapport

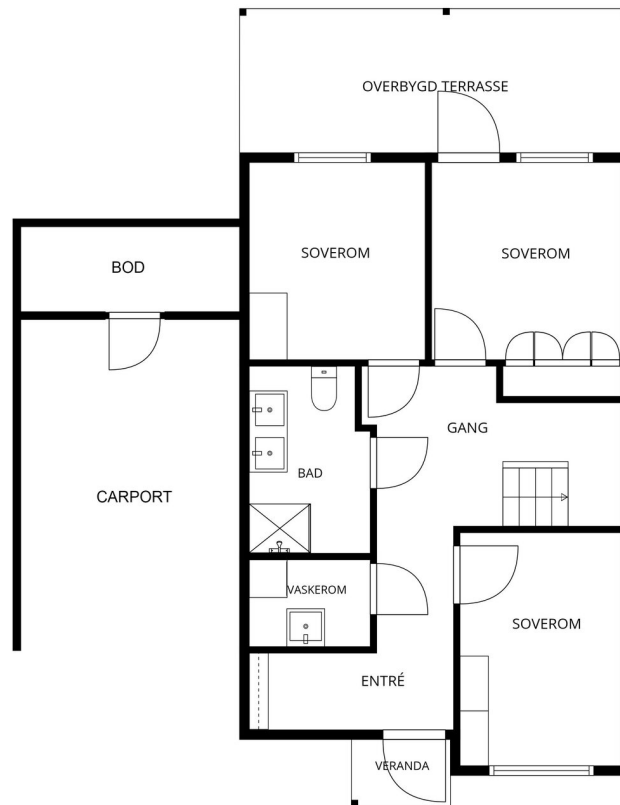
2. etasje:  
Stue/kjøkken, toalettrom og bod.

1. etasje:  
Entré, hall m/trapp, bad, 3 soverom, vaskerom og ekstern  
bod

MÅL BEREGNES MED CUBICASA- TEKNOLOGI, DE ANSES Å VÆRE MEGET PÅLITELIGE, MEN IKKE GARANTERTE.

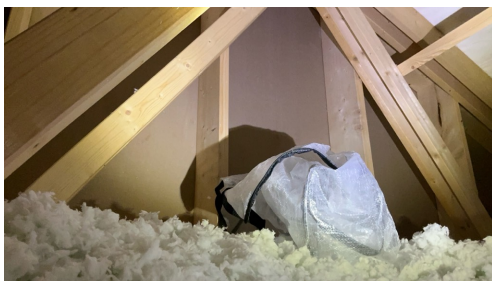
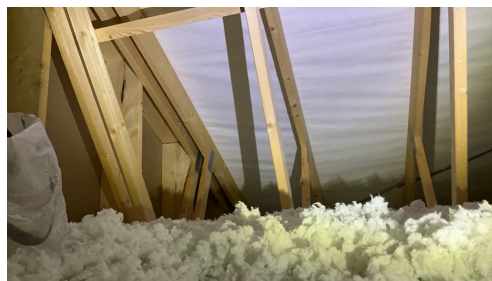
Takkonstruksjonen har W-takstoler i tre. Taket er kun inspisert fra loftsluke pga. manglende tilkomst mulighet.

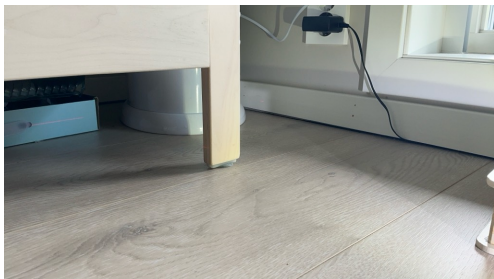
Gulv på grunn er en isolert og armert betongplate. Det er brukt ringmurselementer.

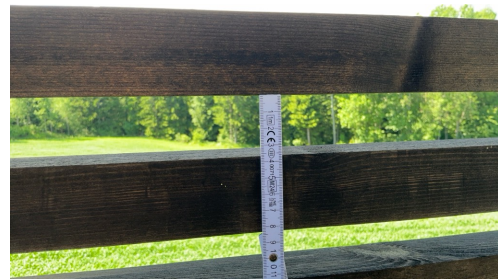
- Åpninger i rekkverk på balkong eller terrasse må endres for å tilfredsstille krav på byggemeldingstidpunktet.

Åpninger skal ikke overskride 2 cm på liggende rekkverk.

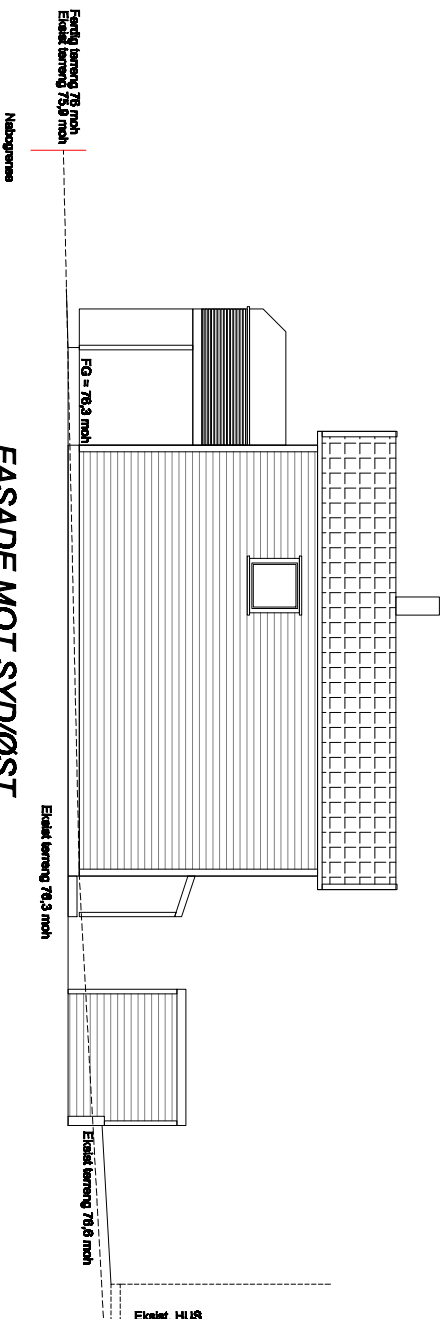
FASADE MOT SYDØST

EKSISTERENDE TERRENG: \_\_\_\_\_  
NYTT TERRENG: \_\_\_\_\_

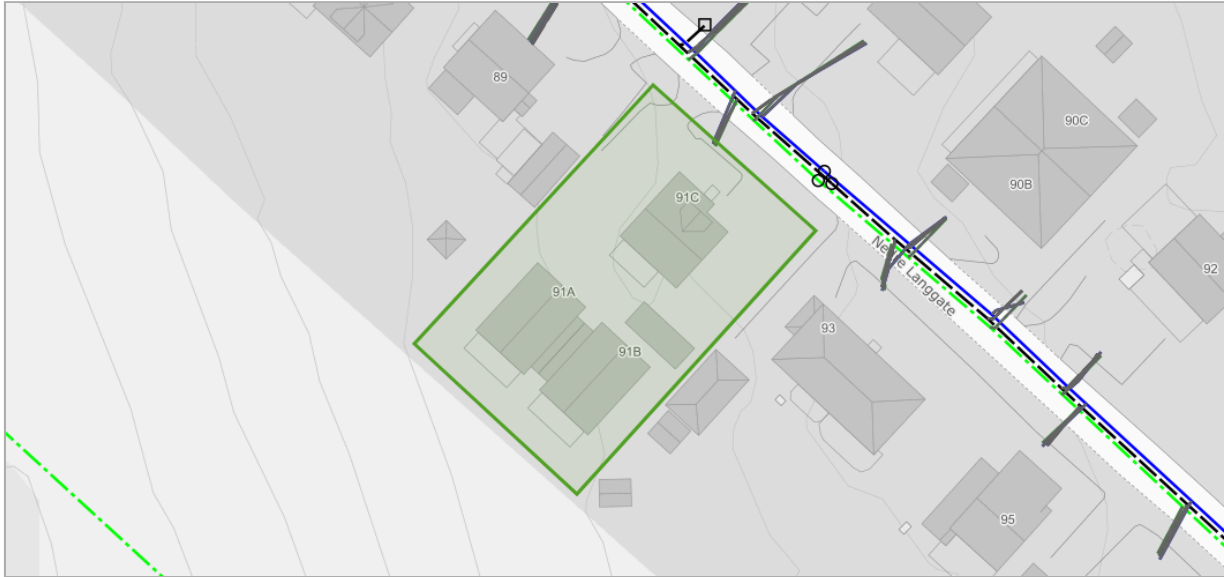
VA-LEDNINGER

Analyseområdet/Eiendommen berører kommunale VA-data. Ledningskartet viser det kommunale ledningsnett som til enhver tid er i drift. Det vises også enkelte private ledninger. Det private nettet er registrert som grått.
