Verditakst over eiendommen

gnr. 53, bnr. 214 i Midt-Telemark kommune

Gullbringvegen 5
3800 BØ I TELEMARK
Gnr. 53 Bnr. 214 Fnr. 0 Snr. 0
4020 Midt-Telemark kommune

Benevnelse
Bolig/forretning/kontor

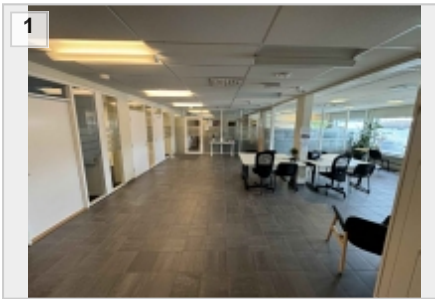
1
 Kontorlokal

1. etasje.
Gulvoverflater av flis fra 2016.
Veggoverflater av malt plater og glass.
Takoverflater av kontorhimling og malt betongelementer.

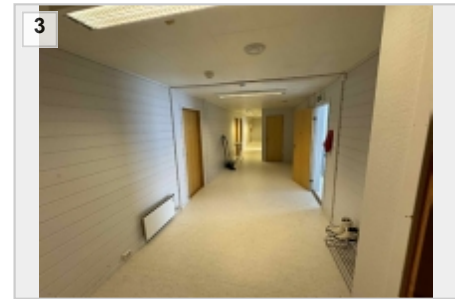
3
 Hybelareal

2. etasje.
Gulvoverflater av vinylbelegg.
Veggoverflater av malt strie og panel.
Takoverflater av takessplater.

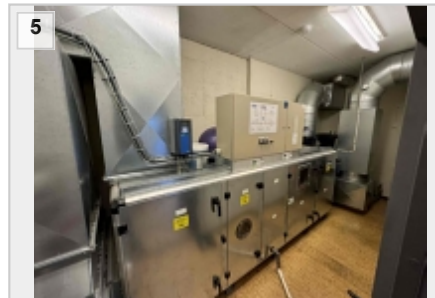
5
 Ventilasjonsrom 1. etasje

- Balansert ventilasjon fra 2017 i 2. etasje.
- Ventilasjonssystem i 1. etasje fra 2007 med regelmessig service.

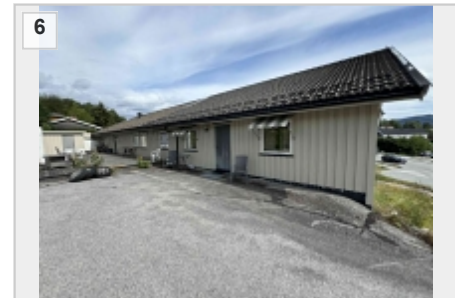
6
 Inngang hybler

Hovedør fra 2016 for tilkomst til næringsdel.
2 stykk ytterdører i 2. etasje for tilkomst til hybler.
