Tilstandsrapport

Enebolig
Olea Crøgers veg 2 B, 3840 SELJORD
SELJORD kommune
gnr. 44,44, bnr. 37,93, snr. 0,0

Befaringsdato: 17.03.2026 **Rapportdato:** 16.04.2026 **Oppdragsnr.:** 13281-1415 **Eiendomsverdi ref nr:** AZ1800

Enebolig - Byggeår: 1971

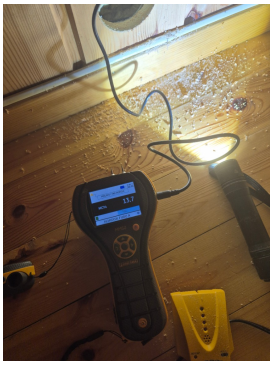
- Det er påvist indikasjoner på noe fuktgjennomtrenging i kjellergulv.
- Det er påvist indikasjoner på noe fuktgjennomtrenging inn i kjellermur.
- Det er påvist andre avvik:

Det er fuktmerker på innvendige murer mot terreng. Det er benyttet plast bak panel på yttervegg mot terreng. Dette er en risikabel konstruksjon, med tanke på innebygget fukt.

- Det påviste fuktnivå gir grunn til å overvåke konstruksjonen jevnlig for å se utvikling over tid, og eventuelt foreta tiltak for å unngå fuktskader.
- Andre tiltak:
