Tilstandsrapport

Boligbygg med flere boenheter

Johan Paulsens vei 6, 1738 BORGENHAUGEN

Befaringsdato: 11.08.2026 **Rapportdato:** 20.08.2026 **Oppdragsnr.:** 20999-1096 **Eiendomsverdi ref nr:** BS5258

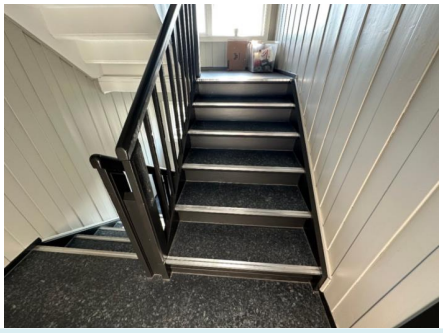
Vurdering av avvik:
• Åpninger i rekkverk er større enn dagens forskriftskrav til rekkverk i innvendige trapper.
• Rekkverkshøyder er under dagens forskriftskrav for rekkverk i innvendige trapper.

Konsekvens/tiltak
• For store åpninger i rekkverket kan medføre økt risiko for fall og personskader, særlig for barn.
• Mangelfull sikring kan føre til fallulykker eller at personer mister støtte, med fare for alvorlig skade.

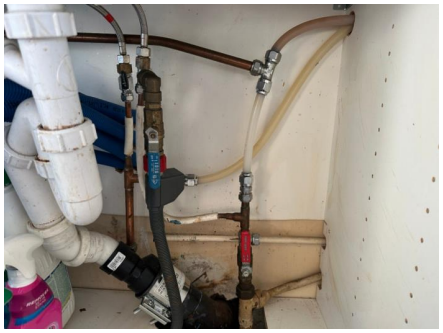
• Eldre kobberrør med skjøter har økt risiko for lekkasjer og svikt i koblinger, med fare for vannskader.
