Tilstandsrapport

Boligbygg med flere boenheter

Deleveien 46 D, 1712 GRÅLUM

Befaringsdato: 21.08.2026 **Rapportdato:** 24.08.2026 **Oppdragsnr.:** 13794-2078 **Eiendomsverdi ref nr:** JD1403

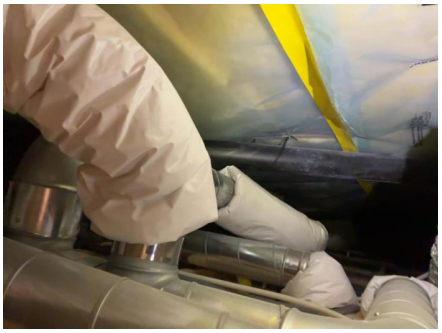
TG 1 Takkonstruksjon/Loft

Pulttak med liten mulighet for inspeksjon.

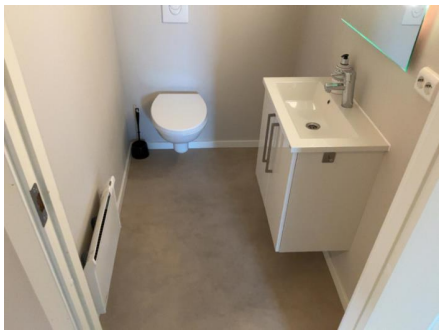
TG 1 Overflater og konstruksjon

Toalettrom med belegg på gulv og malte veggplater. Det er oppvarming med panelovn.

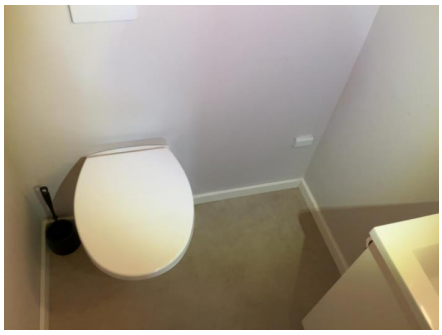
TG 1 Sanitærutstyr

Innredning med heldekkende servant og vegghengt toalett.

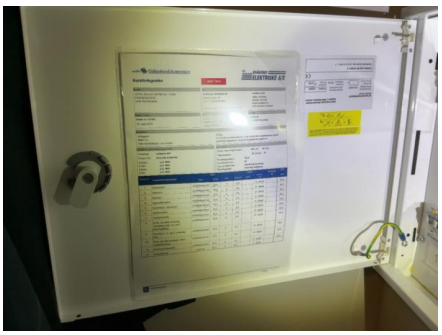
Elektrisk anlegg

Dette sikringsskapet er moderne, med jordfeilautomater (kombivern) på alle kurser. Kursfortegnelsen er ryddig utfylt.
