Tilstandsrapport

Enebolig

Flatdalsvegen 687
3841 FLATDAL
Gnr./Bnr.: 63/31
Seljord kommune

Rapportdato: 07.10.2026
Befaringsdato: 02.10.2026
Referansenummer: 15086509

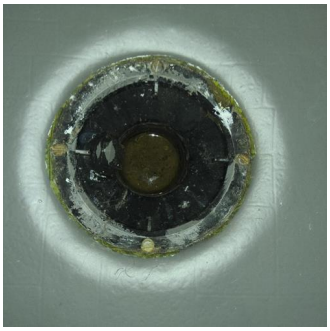
TG 2	Vanntett sjikt / membran i gulv og vegger	Vanntett sjikt/våtromsplater har en alder som tilsier at fremtidig funksjon er usikker. Konsekvensen er at bygningsdelen erfaringsmessig har risiko for nedsatt funksjon, utettheter eller andre aldersrelaterte problemer. Foreslått tiltak er videre overvåking, slik at utskiftning kan iverksettes når dette viser seg å være nødvendig. Det registreres åpning rundt avløpsrøret til servanten og tettesjiktet i veggen. Konsekvens er at eventuelle lekkasjer kan gi følgeskader i tilliggende konstruksjoner. Dusjdørskinne på vegg ved vask står ned i gulvbelegget. Konsekvens er risiko for hull/skader med påfølgende lekkasje. Foreslåtte tiltak er lokale utbedringer.
	Sanitærutstyr og innredning	Drenering fra innebygget toalettsisterne er ikke registrert. Konsekvens er at det derfor ikke kan verifiseres om installasjonen er utført slik at eventuelt lekkasjevann raskt blir synliggjort. Foreslått tiltak ytterligere undersøkelser og eventuell lokal utbedring. Det kan likevel være tilfelle at innebygget sisterne eksempelvis har sealingbag som gjør at det oppfyller forskriftskravene. For å verifisere dette må teknisk dokumentasjon for den aktuelle sisternen innhentes.

Avløp (inkl. sluk) - Sluk i dusjsonen

Vanntett sjikt / membran i gulv og vegger - Dusjdørskinne ned i belegg

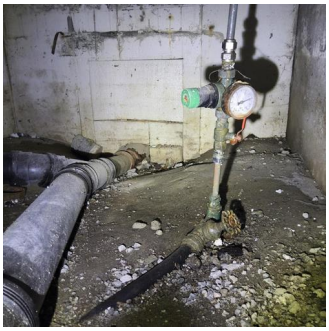
TG 2	Vannrør (utover det som nevnes under andre sjekkpunkter)	Enkelte av boligens vannrør av kobber (og tilhørende komponenter) har en alder som tilsier at fremtidig funksjon er usikker. Konsekvensene av høy alder på vannrør, avløpsrør og varmtvannsbereder er at bygningsdelene erfaringsmessig har risiko for nedsatt funksjon, funksjonssvikt eller andre aldersrelaterte problemer. Bygningsdelen er skjult, så den faktiske tilstanden er ukjent. Foreslått tiltak er videre overvåking, slik at lokale reparasjoner eller utskiftninger kan iverksettes når dette viser seg å være nødvendig.
	Innvendig stoppekran	Innvendig stoppekran er ikke funksjonstestet grunnet komponentens høye alder og lignende symptomer. Konsekvens er at funksjonen/tilstanden ikke er kjent. Boligens stoppekran er en kritisk komponent, både for vedlikehold og hvis det skulle oppstå lekkasjer. Kondensproblematikk observert. Foreslått tiltak er derfor lokal utbedring/utskiftning slik at man kan være sikker på komponentens funksjon.

Varmtvannsbereder - .

Innvendig stoppekran - .
