Tilstandsrapport

Fritidsbolig - hytte

Øyfjellvegen 664
3891 HØYDALSMO
Gnr./Bnr.: 77/13
Tokke kommune

Rapportdato: 05.09.2026
Befaringsdato: 26.08.2026
Referansenummer: 15074441

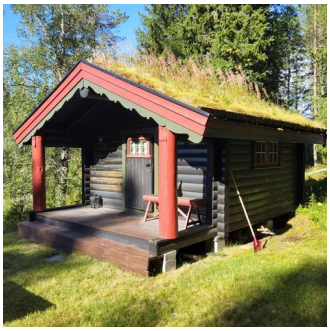
Veggkonstruksjon og fasademateriale	Det merkes tegn på råtedannelse i endeved av søyler ved inngangsparti. Konsekvens er at materialet et utsatt for en pågående nedbrytning. Vurderingen er begrenset til det som er synlig fra bakkenivå, med den begrensing dette innebærer. Stikktaking er utført på typiske skadesteder som var tilgjengelig uten bruk av stige. Foreslått tiltak er at det iverksettes forebyggende vedlikehold og lokale reparasjoner, eller utskiftning hvis videre undersøkelser viser at dette er nødvendig.
Yttertak og takkonstruksjon	Ytter- og undertaket med tilhørende komponenter har en alder og tilstand som tilsier at fremtidig funksjon er usikker. Konsekvens er at usikker fremtidig funksjon betyr at bygningsdelen erfaringsmessig har risiko for nedsatt funksjon, funksjonssvikt eller andre aldersrelaterte problemer. Bygningsdelen er skjult, så den faktiske tilstanden er ukjent. Foreslått tiltak er oppfølging med jevnlig ettersyn slik at eventuelle tiltak kan iverksettes ved behov.

Veggkonstruksjon og fasademateriale - Anneks
