Tilstandsrapport

Hovedbolig

Brekkerød 45, 1684 VESTERØY

Befaringsdato: 16.04.2026

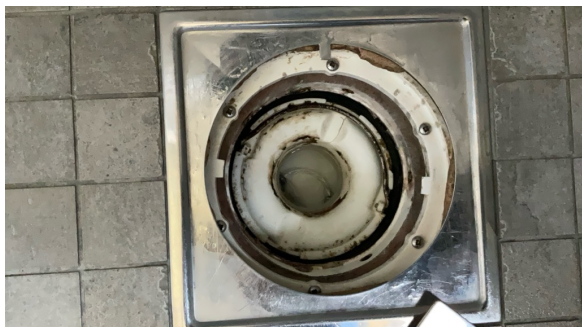
Vurdering av avvik:

- Overvåk tilstanden jevnlig. For å få tilstandsgrad 0 eller 1 må tettesjiktet skiftes ut, men tidspunktet for når dette er nødvendig er vanskelig å si noe om.
- Det er viktig å merke seg at levetiden til en membran varierer basert på kvalitet, installasjon og bruk. Eldre membraner kan bli sprø og sprekke opp, noe som fører til at de mister sin vanntettende funksjon. Dette kan resultere i vannlekkasjer gjennom vegger og gulv og fuktskader.

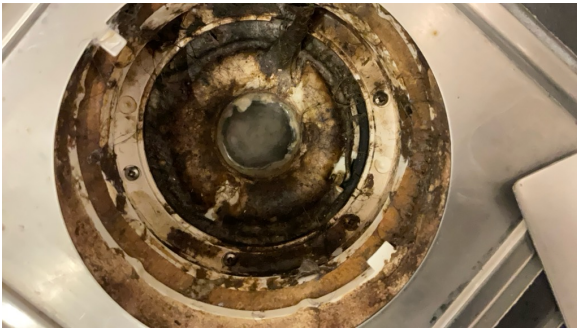
Vurdering av avvik:

- Overvåk tilstanden jevnlig. For å få tilstandsgrad 0 eller 1 må tettesjiktet skiftes ut, men tidspunktet for når dette er nødvendig er vanskelig å si noe om.
- Det er viktig å merke seg at levetiden til en membran varierer basert på kvalitet, installasjon og bruk. Eldre membraner kan bli sprø og sprekke opp, noe som fører til at de mister sin vannnettende funksjon. Dette kan resultere i vannlekkasjer gjennom vegger og gulv og fuktskader.

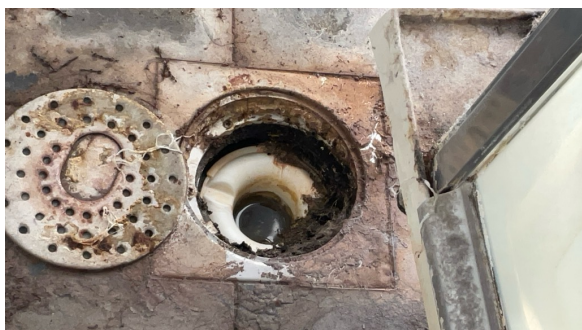
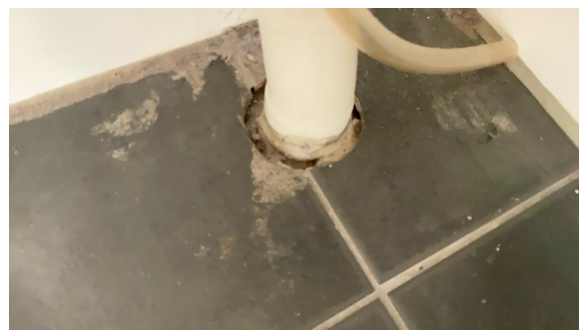
- Det må gjøres nærmere undersøkelser. Manglende membran/tettesjikt medfører risiko for lekkasjer og fukt i konstruksjonen.

Det bør etableres silikonfuge ved rørgjennomføringen til vaskemaskinen for å hindre vannlekkasje og fuktskader i konstruksjonen. Manglende fuge medfører økt risiko for vanninntrengning og påfølgende skader på omkringliggende materialer.
