Tilstandsrapport

📍 Brekkegrendvegen 294, 3805 BØ I TELEMARK

gnr. 11, bnr. 7

Befaringsdato: 27.05.2025

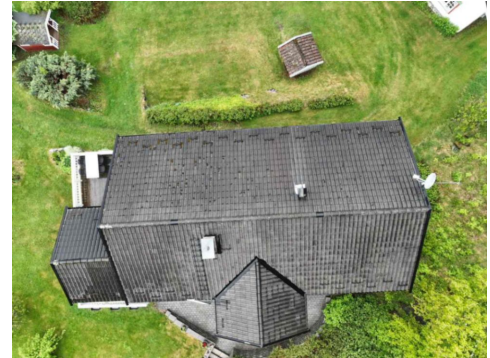
TG 2 Nedløp og beslag

- Det er avvik:
 1. Det mangler snøfangere på deler av taket, men det var ikke krav om dette på byggemeldingstidspunktet.
 2. Renner er fylt med nedfall og har tette nedløp på fremside av bolig.
 3. Renner har slitasje i renneskjøter og renneskjøter vil ha drypplekkasje ved nedbør.

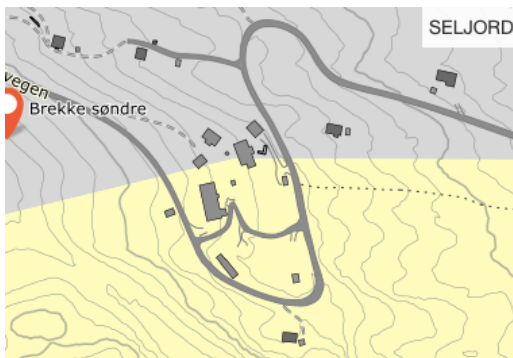
Radonkart

Radon målinger blir anbefalt de fleste plasser for å danne seg et bilde av situasjonen angående risiko knyttet til eventuelt radon eksponering. Det kan ikke utelukkes at det kan finnes forhøyede verdier. Målinger er eneste reelle mulighet for påvisninger.
