# Tilstandsrapport

Våningshus

Åbøvegen 122 , 3890 VINJE

Befaringsdato: 01.06.2026

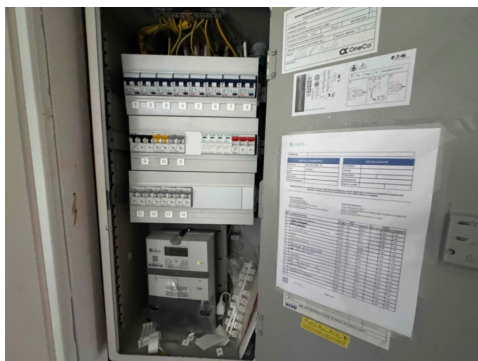
EL-skap

10. Er det tegn på at kabelinnføringer og hull i inntak og sikringsskap ikke er tette, så langt dette er mulig å sjekke uten å fjerne kapslinger?  
**Nei**
11. Finnes det kursfortegnelse, og er den i samsvar med antall sikringer?  
**Ja**
12. Foreta en helhetsvurdering av det elektriske anlegget, dets alder, allmenne tilstand og fare for liv og helse. Bør det elektriske anlegget ha en utvidet el-kontroll?  
**Ja** Det anbefales alltid elektrisk kontroll på anlegg som ikke innehar dokumentasjon eller innhenting av dokumentasjon fra utførende. Ved elektrisk kontroll bør ny eier påregne utbedring og utskifting av eldre komponenter med eventuelle avvik.
