Nedre Flanderborg 3 7374 RØROS

Tilstandsrapport Eierskifte

Boligtype: Tomannsbolig

Byggeår: 1908

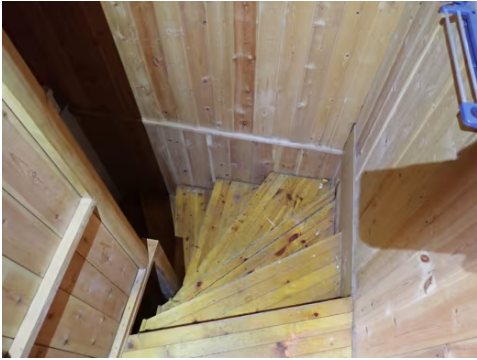
6.21 Trapp: Kjellertrapp

Kjellertrappen er en lukket tretrapp i lakkert utførelse.

-Håndløper anbefales montert på begge sider i trappeløpet for bedre sikkerhet.

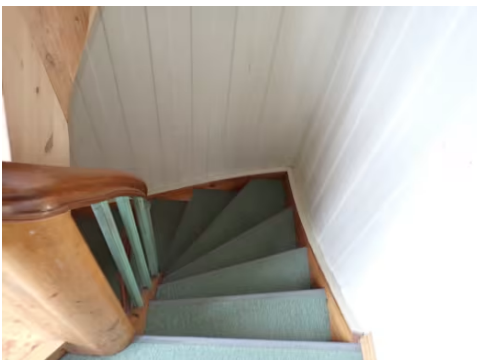
6.22 Trapp: Trapp mellom 1.- og 3. etasje

Trapp mellom 1.- og 3. etasje er en lukket tretrapp. Trinn har beleg, og det er et malt rekkverk av tre. Det er etablert håndløper på 1 side.

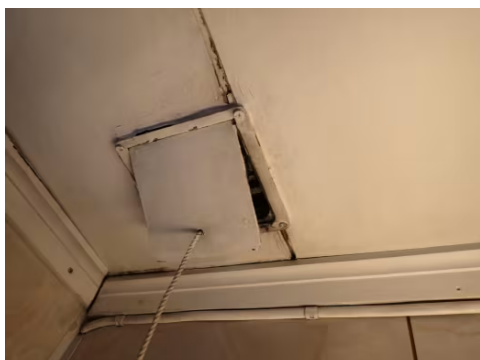
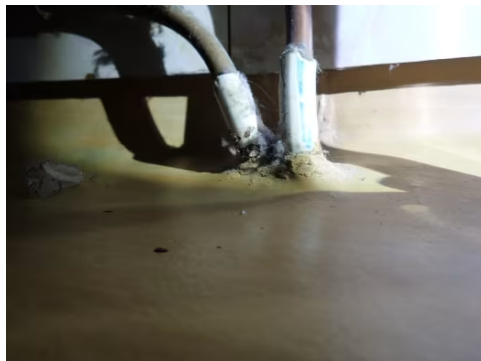
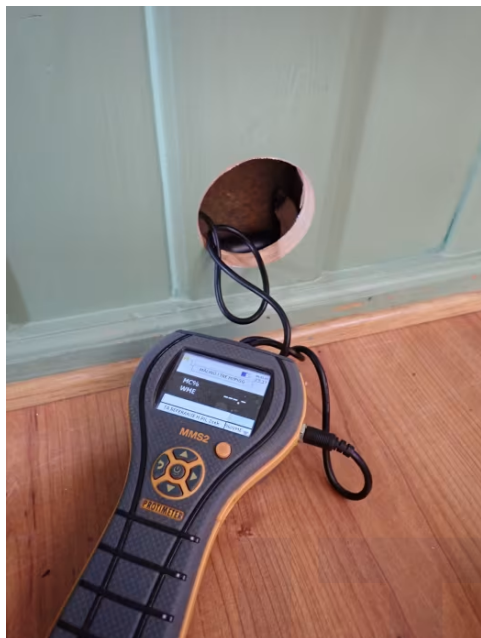
6.30 Våtrom: Bad, 2. etasje

-Badet er oppgradert etter opprinnelig byggeår, men fremstår som aldrende. Ukjent oppgraderingsår.

Er det påvist avvik i krav om høydeforskjell på tettesjikt/fall til sluk?	Ja
Er det fare for at lekkasjevann fra installasjoner i rommet ikke når sluket?	Nei
Er vindu eller dør plassert i våtsone (utsatt for vannsprut)?	Ja
Er materialet i dør/vindu uegnet for plassering i våtsone?	Ja
Er det gjennomføringer i vegg/tak mot kald sone?	Ja
Er det påvist tegn til kondensdannelse (fukt) ved gjennomføringer i vegg/tak mot kald sone?	Ja
Er det registrert riss, sprekker i fuger, bom (hulrom) under flis?	Nei
Er det påvist tegn på sopp/råteskader/fuktskader på overflater eller skadedyr?	Nei
Er det registrert knirk i gulvet?	Nei

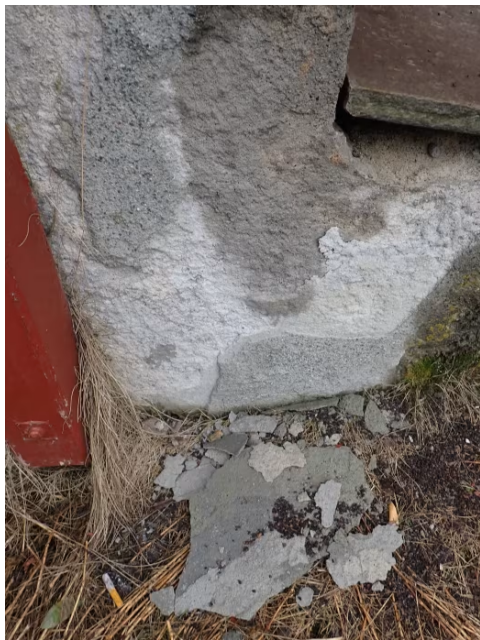
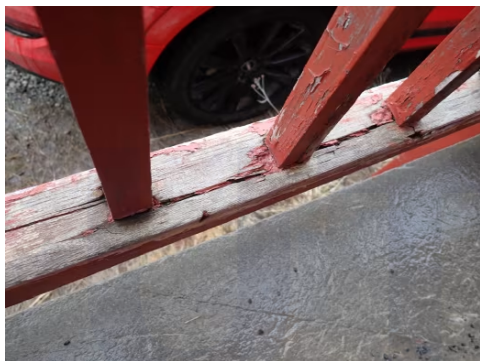
6.32 Øvrig: Utvendig trapp

Foran hovedinngang er det etablert en utvendig trapp i støpt betong med skiferbelagte trinn. Det er etablert rekkverk i malt tre.

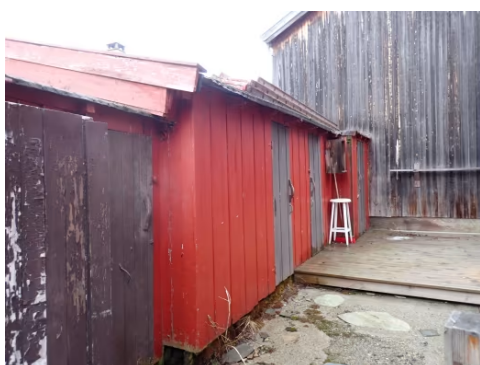
6.34 Øvrig: Uthus

- Takpappen har løsnet i øvre del, og er utsatt for lekkasjer. Innvendige overflater i taket tyder på fukt, og fare for utvikling av råteskader.
- Det er dårlig/manglende tetthet på tekking inn mot boligen, og i toppen av taket. Det vil si at det ikke er etablert tilfredsstillende beslagløsninger.
- Boden er generelt slitt og bærer preg av dårlig vedlikehold.

TG 3 er satt for skader og fukt i tak.

Uthus med uteboder oppført i 1 etasje på underlag av støpte betongfundamenter. Det er gulvbjelkelag av tre og yttervegger av enkelt bindingsverk kledd utvendig med stående panel. Taket har pulttaksform og er tekket med asfaltpapp.

- Utbedringer av taket må påregnes. Nærmere undersøkelser av eventuelt skadeomfang anbefales før tiltak iverksettes.
- Boden har generelt vedlikeholdsbehov.
