# Tilstandsrapport

Enebolig

Skotbuveien 103, 1409 SKOTBU

Befaringsdato: 07.01.2026

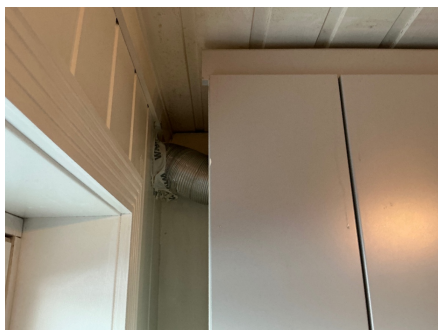
#### TG 1 Avtrekk

Det er kjøkkenventilator med avtrekk ut.
