# Tilstandsrapport

Enebolig

Hagastuveien 28, 1734 HAFSLUNDSØY

Befaringsdato: 18.05.2026

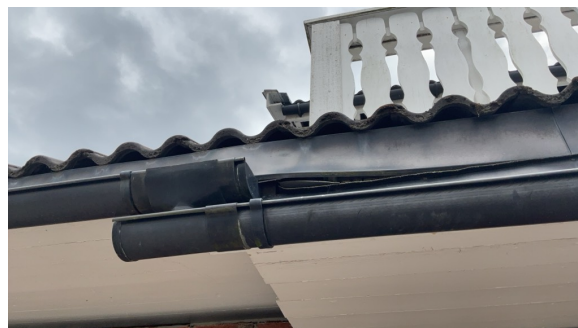
Sprekk i takrenne

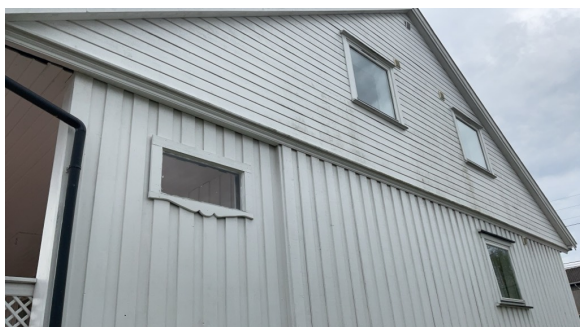
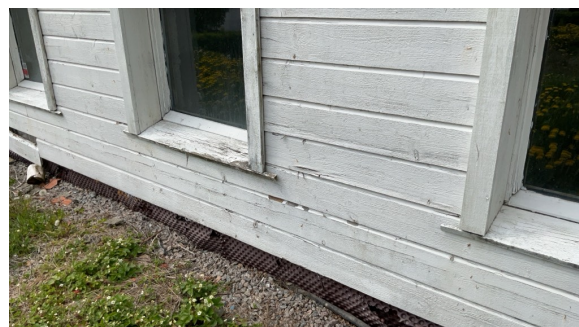
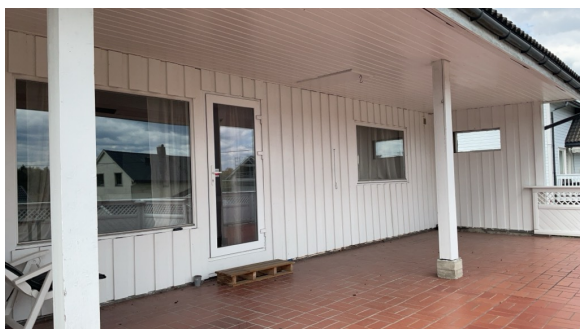
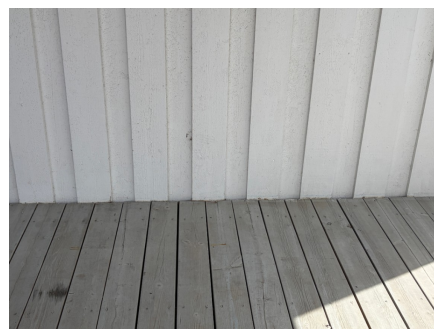
- Det er ingen eller liten lufting i nedre kant av kledning mot grunnmur.
- Det er påvist spredte råteskader i bordkledningen.

- Råteskader i bordkledningen kan fortsette å utvikle seg både i tillegg til bordkledning og til bakenforliggende veggkonstruksjon, dersom en ikke foretar tiltak.
- Det bør foretas tiltak for å bedre lufting av kledningen.
- Råteskadet trekledning må skiftes ut.
- Uten tilstrekkelig lufting bak bordkledningen kan fuktighet som trenger inn bak bordene eller gjennom veggen innenfra ikke tørke opp. Dette skaper ideelle forhold for råtesopp og muggvekst.

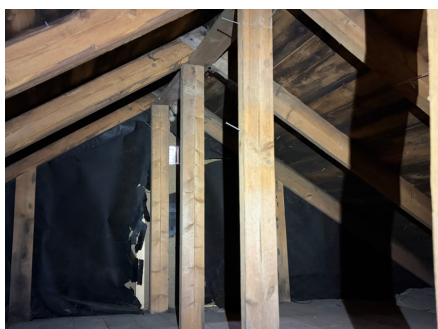
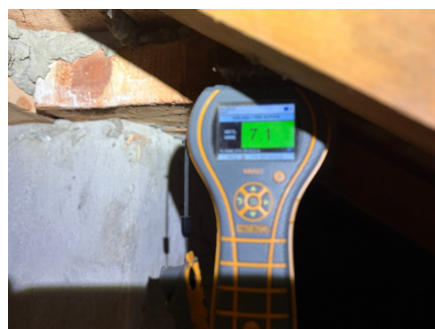
- Det er avvik:
- Undertaket er misfarget.

Det er registrert tegn til mus eller rotte aktivitet på loftet, herunder ekskrementer og/eller gnagespor. Skadeomfanget vurderes som begrenset.

Svertesopp på undertaket skyldes vanligvis høy luftfuktighet og utilstrekkelig ventilasjon. Dette indikerer ugunstige fuktforhold, som over tid kan føre til muggvekst og skader på treverk.

Det anbefales å bedre ventilasjonen i takkonstruksjonen, kontrollere eventuell luftlekkasje fra innvendige rom, og vurdere lokal utbedring. Videre bør årsaken til fuktbelastningen kartlegges for å hindre videre vekst.

Mus og rotteaktivitet kan over tid medføre skade på isolasjon, elektriske kabler og bygningsdeler, samt gi lukt og hygieniske utfordringer. Tiltak for fjerning og forebygging anbefales.

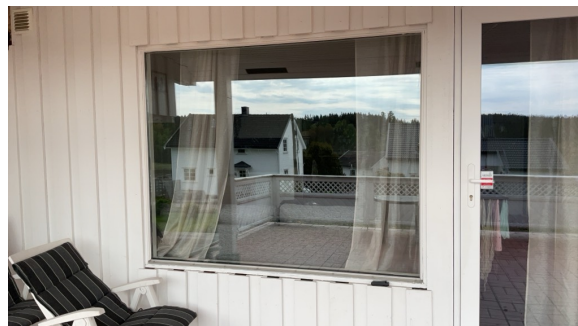
Vindusomramming står i kontakt med underbeslaget.

Det anbefales å etablere klaring mellom beslag og treverk. Dette reduserer oppsug og forlenger levetiden. Fukt som suges opp i endevend og omramming øker risikoen for oppsprekking, råte og redusert levetid på kledningsdetaljer. Dette kan gi behov for utskifting tidligere enn normalt.

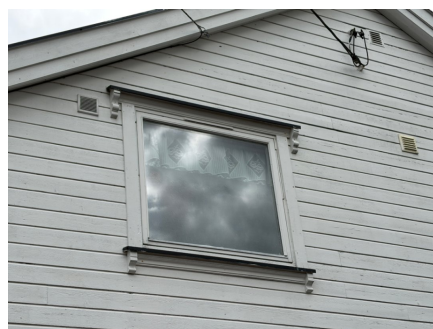
- Det er påvist avvik rundt innsetningsdetaljer.
- Det er avvik:

Det er påvist avvik rundt innsettsdetaljer.

Manglende vedlikehold kan over tid føre til redusert funksjon, trekk, fuktskader og forkortet levetid. Det anbefales å utbedre vedlikeholdet for å sikre vinduenes funksjon og levetid.

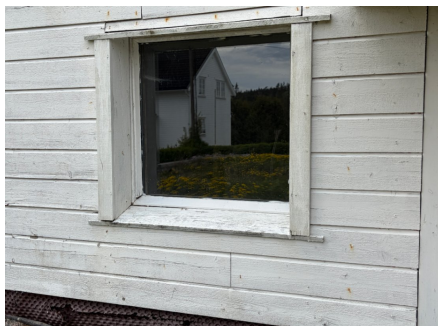
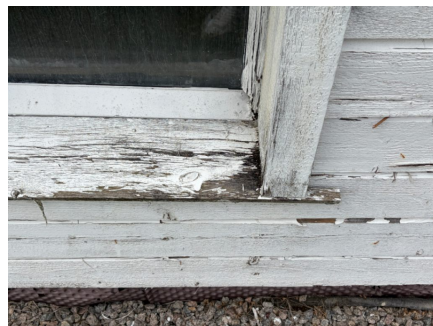
- Det er påvist avvik rundt innsettsdetaljer.
- Det er påvist vinduer med fukt/råteskader.

Feil utførelse på omramming

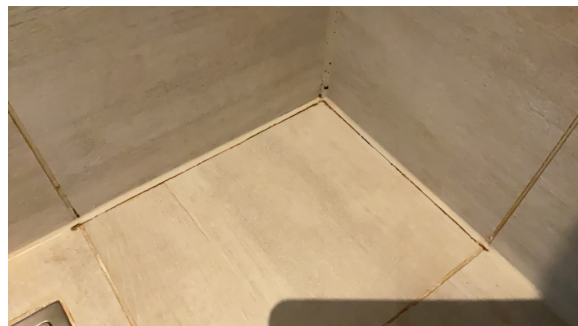
Mykfug i dusjsone har løsnet

Fuger i overgang vegg/gulv må utbedres i dusjsone.

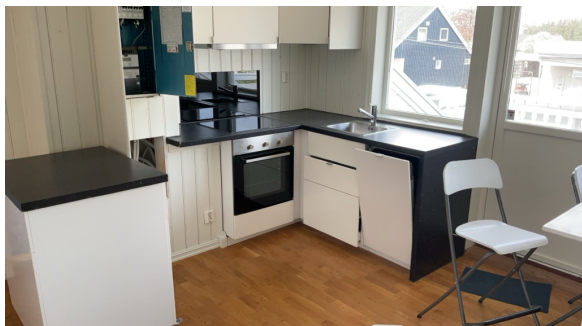
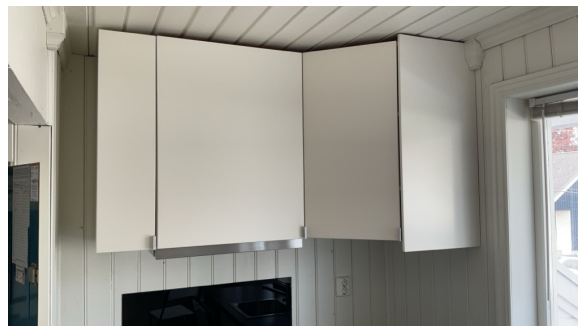
Det er registrert skader på benkeplater.

Den enkelte må vurdere behov for tiltak.

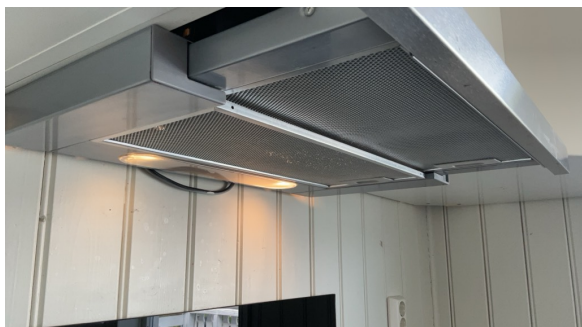
- Det er kun kullfilterventilator på kjøkkenet og heller ikke andre forserte/mekaniske avtrekksløsninger fra kokesonen.
- Det er avvik:

Ved kontroll av ventilasjonsavtrekket ble det utført papirtest. Papiret ble ikke holdt fast mot ventilen, noe som indikerer utilstrekkelig undertrykk og mangelfull avtrekksfunksjon. Avtrekket vurderes derfor ikke å være tilfredsstillende.

Fravær av mekanisk avtrekk kan medføre dårligere luftkvalitet og økt fuktbelastning i kjøkkensonen over tid.

Det anbefales, dersom det er teknisk mulig, å etablere mekanisk eller forsert avtrekk til friluft fra kokesonen for å sikre bedre ventilasjon og redusere risiko for kondens og luktproblemer.

Det anbefales å få kjøkkenventilatoren kontrollert, da avtrekket ikke fungerer tilfredsstillende.

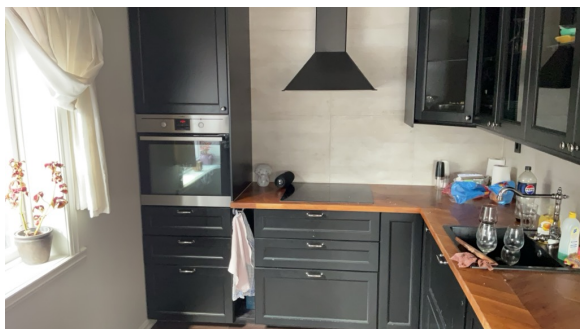
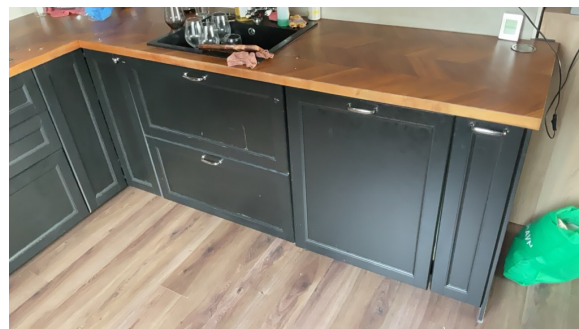
Slitemerker på benkeplate

Den enkelte må vurdere behov for tiltak.

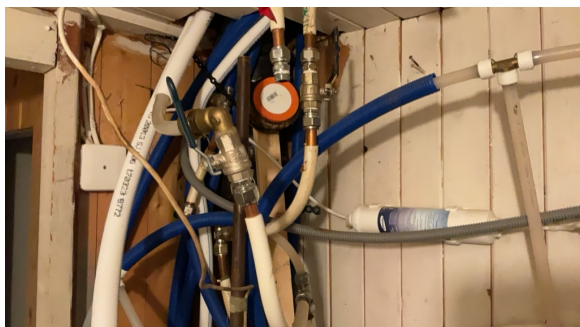
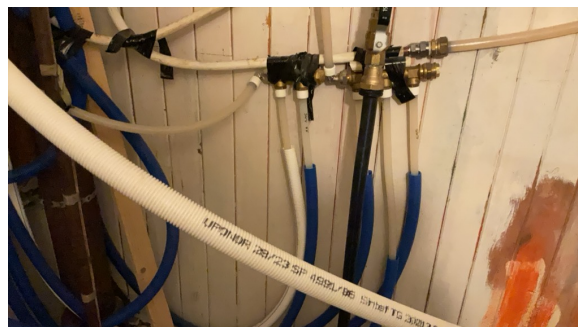
- I forbindelse med oppgradering av våtrom vil det være naturlig med utskifting av rør.
- Eldre avløpsrør har blant annet større sannsynlighet for lekkasjer, noe som kan føre til omfattende og kostbare vannskader i boliger.

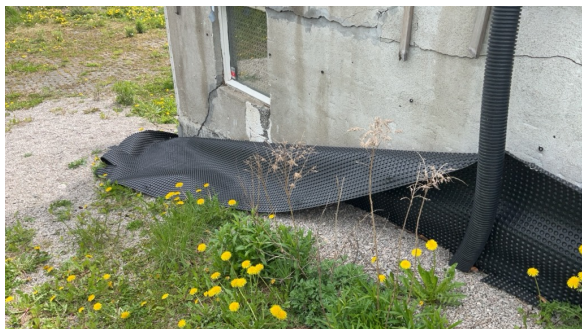
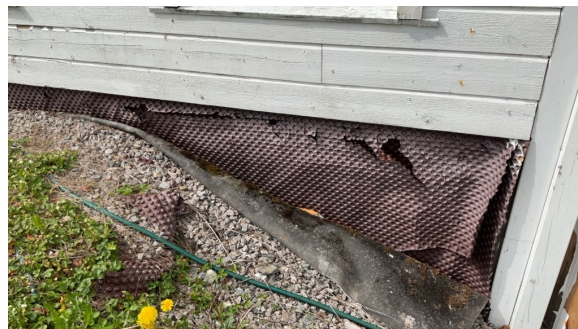
- Det er registrert skråriss som er symptom på setninger.
- Grunnmuren har sprekkdannelser.

Sprekker i grunnmur kan medføre økt risiko for vanninntrengning og frostsprengning, samt videre nedbrytning av materialet. Videre kan sprekker i grunnmur gi adgang for skadedyr til andre konstruksjonsdeler av bygningen.

Anbefaler å utbedre sprekker i muren og følge med videre utvikling.

Følg med på eventuell videre utvikling. Det anbefales å kontrollere grunnmuren nærmere. Der sprekker og eventuelle åpninger er mest fremtredende, bør det vurderes lokal utbedring i form av fuging og tetting.
