# Hagastuveien 28

# Tilstandsrapport

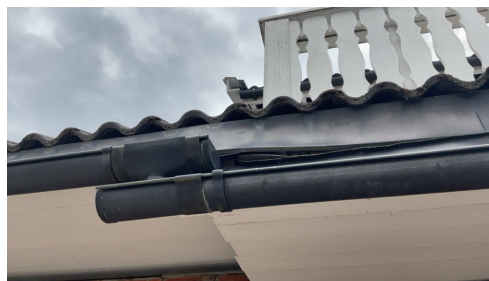
- Det mangler snøfangere på hele eller deler av taket, men det var ikke krav om dette på byggemeldingstidspunktet.
- Mer enn halvparten av forventet brukstid er passert på renner/nedløp/beslag.
- Takrenner har punktvis lekkasjer.

Sprekk i takrenne

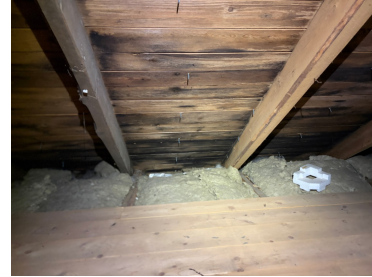
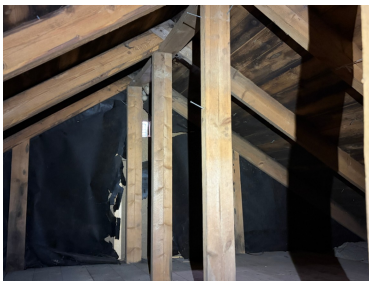
- Det er avvik:
- Undertaket er misfarget.

Svertesopp på undertaket skyldes vanligvis høy luftfuktighet og utilstrekkelig ventilasjon. Dette indikerer ugunstige fuktforhold, som over tid kan føre til muggvekst og skader på treverk.

Undertaket er misfarget.

Det anbefales å bedre ventilasjonen i takkonstruksjonen, kontrollere eventuell luftlekkasje fra innvendige rom, og vurdere lokal utbedring. Videre bør årsaken til fuktbelastningen kartlegges for å hindre videre vekst.

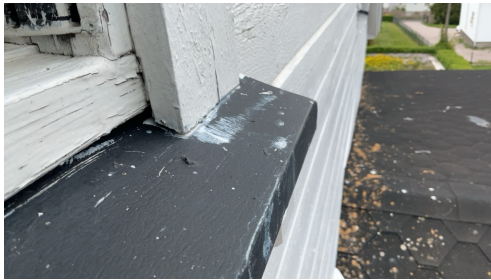
Vindusomramming står i kontakt med underbeslaget.

Det anbefales å etablere klaring mellom beslag og treverk. Dette reduserer oppsug og forlenger levetiden. Fukt som suges opp i endevog og omramming øker risikoen for oppsprekking, råte og redusert levetid på kledningsdetaljer. Dette kan gi behov for utskifting tidligere enn normalt.

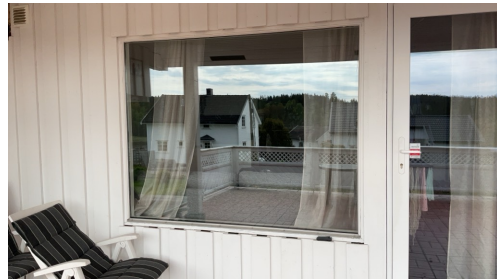
Det er påvist avvik rundt innsettsdetaljer.

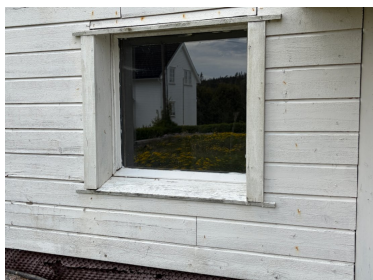
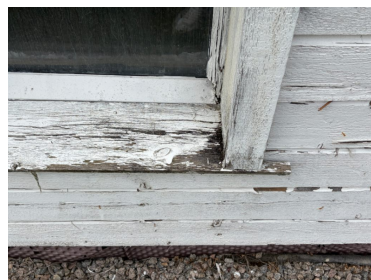
Feil utførelse på omramming

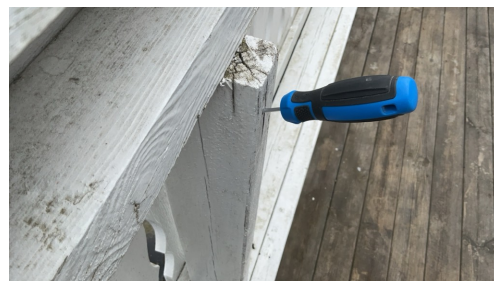
- Det er påvist fukt-/råteskader i konstruksjonen.
- Mer enn halvparten av forventet brukstid er passert på tettesjikt/membran.

Råte i rekkverk

- Råteskadede konstruksjoner må skiftes ut.
- Tidspunkt for utskiftning av tettesjikt/membran nærmer seg ut ifra alder på dagens tekking.

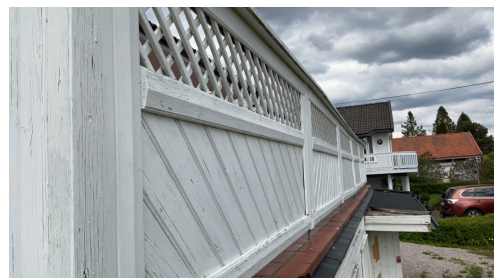
Det er etterslep på vedlikehold

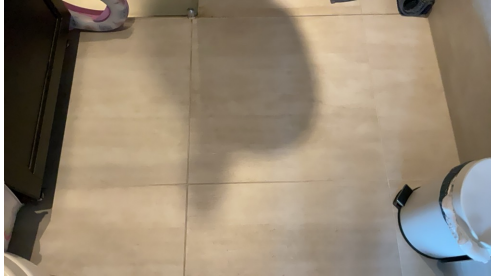
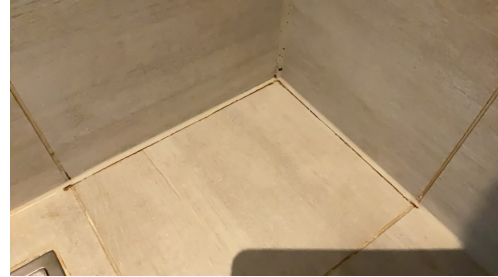
Mykfug i dusjsone har løsnet

Fuger i overgang vegg/gulv må utbedres i dusjsone.
