# Tilstandsrapport

levert av Anticimex AS

Tyrivegen 13  
3825 LUNDE  
Gnr./Bnr.: 101/716  
Nome kommune

Befaringsdato: 11.06.2025

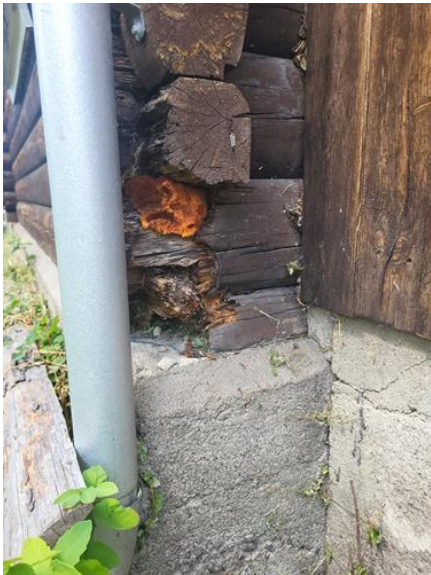
*Yttervegger inkl. fasader og konstruksjon - [Hovedhus]*

Stedvis høy slitasje på yttervegger, det er blant råte skader i stokker/konstruksjon mot nord ved asketre og på gavlvegg mot innkjøring.
