# Tilstandsrapport

Tomannsbolig

Opsundveien 87 A, 1726 SARPSBORG

Befaringsdato: 12.08.2026

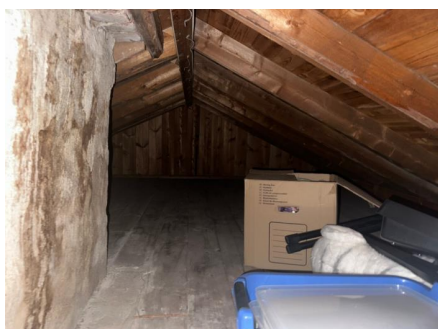
Taket er et saltak med sperrekonstruksjon og rupanel som undertak. Det er kaldtloft.

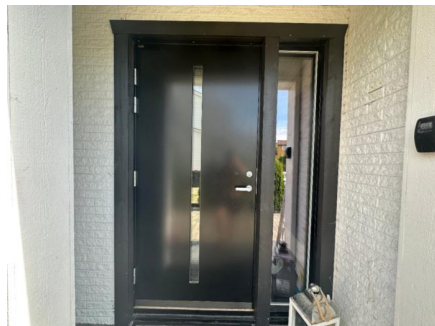
Hovedytterdøren er malt og har sidefelt med 2-lags glass.

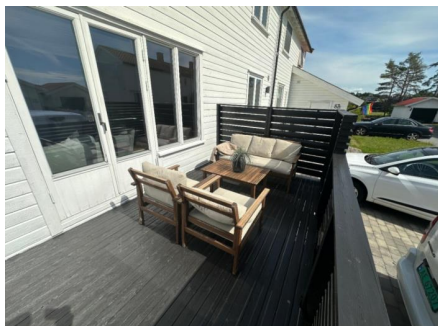
Det er terrasser på terreng understøttet av bjelker eller pilarer.

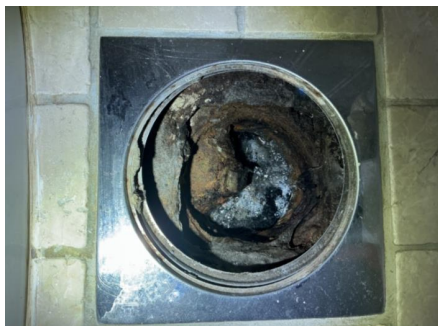
Det mangler vanntett sjikt på vegger og det er ukjent tette sjiktet på gulv. Sluket er et eldre soilsluk, og høydeforskjellen fra toppen av sluket til toppen av membran ved dørterskelen er 10 mm.

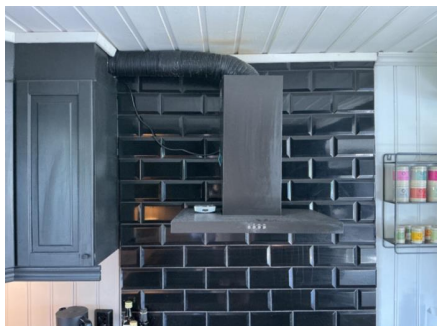
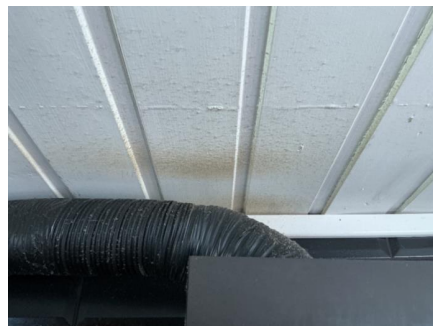
- Manglende avtrekk kan føre til økt fukt-, lukt- og fettbelastning på innvendige overflater. Ventilatoren bør tilkobles egnet avtrekkskanal og føres til godkjent avkast.

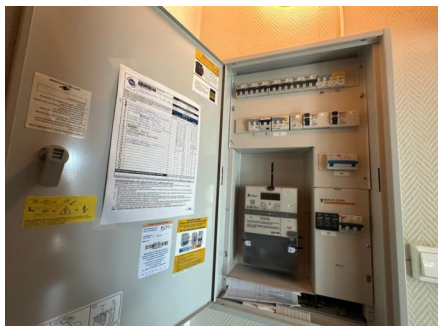
Det er fremlagt samsvarserklæring datert 07.04.2016 fra Installatøren Fredrikstad As som omhandler montere utestikk og kontroll av stikk på soverom.
