Tilstandsrapport

Boligbygg med flere boenheter

Dalveien 114 A, 1718 GREÅKER

Befaringsdato: 16.04.2024

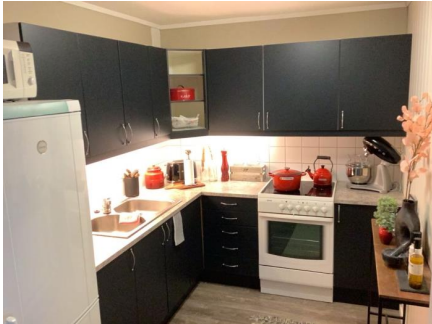
3. ETASJE > KJØKKEN

TG 2 Avtrekk

Vurdering av avvik:
