# Askeladdveien 5

# Tilstandsrapport

Befaringsdato: 19.12.2025

Rapportdato: 02.01.2026

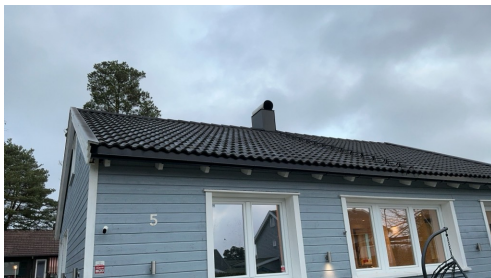
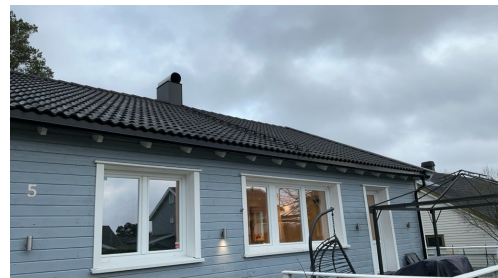
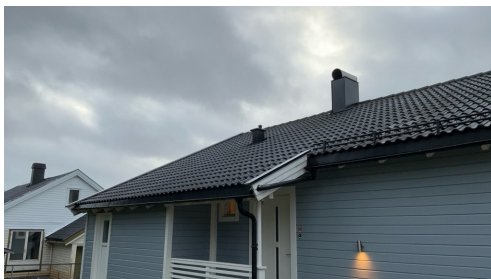
### Nedløp og beslag

Takrenner, nedløpsrør, samt takfotbeslag, pipebeslag og luftehatt er av plastbelagt stål.

Det bør vurderes å montere snøfangere for å hindre risiko for snøras som kan medføre skade.

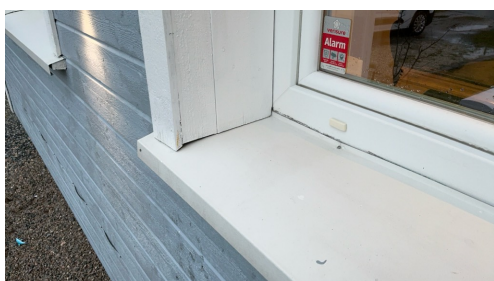
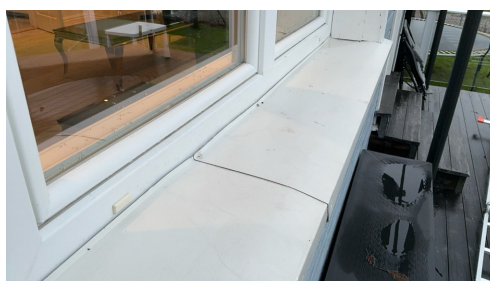
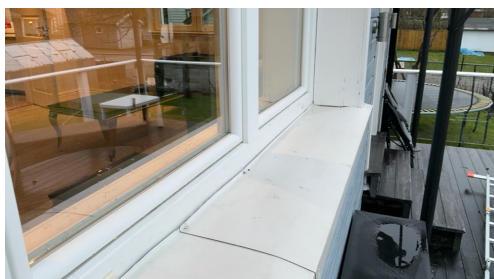
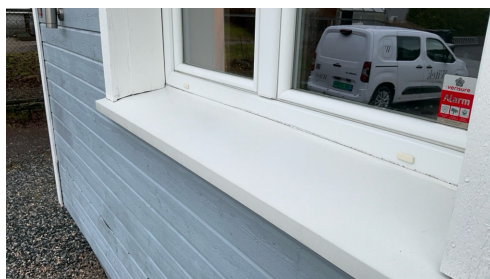
## TG2 Dører

Det mangler vannbrettbeslag, noe som gir økt risiko for fuktinntrengning.

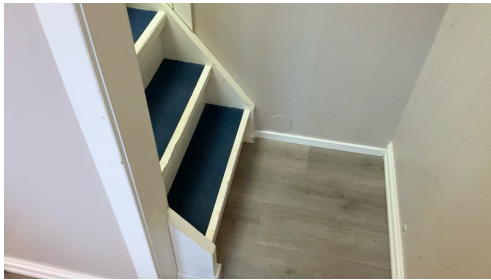
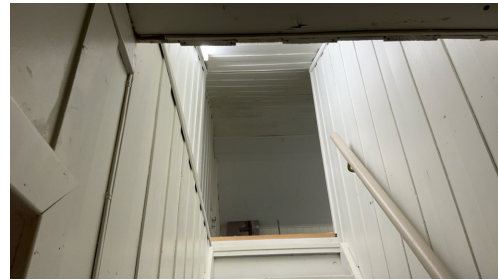
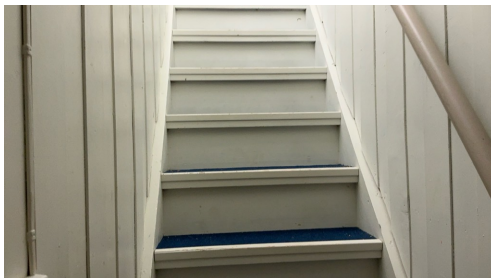
## TG 2 Innvendig kjellertrapp

Til kjelleren er det en enkel plassbygget kjellertrapp i trekonstruksjon.

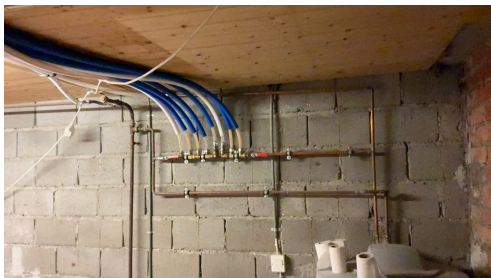
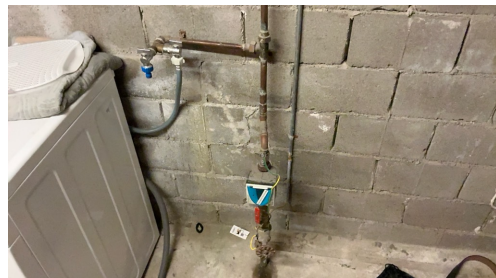
### TG 2 Avløpsrør

Det er synlige avløpsledninger av plast og eldre støpejern.

Anlegget ser ut til å fungere i dag, men ut ifra alder kan skader plutselig oppstå på eldre anlegg. På generelt grunnlag anbefales egen kontroll av autorisert VVS fagmann.

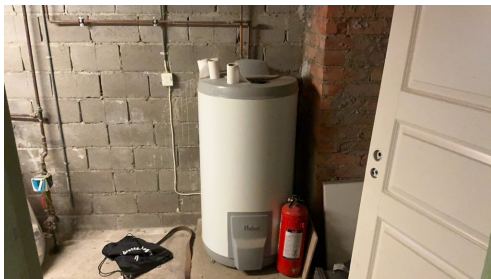
## ! TG 1 Varmtvannstank

Årstall: 2012

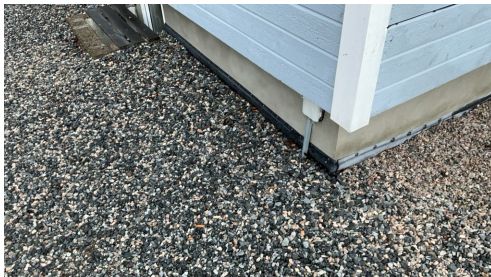
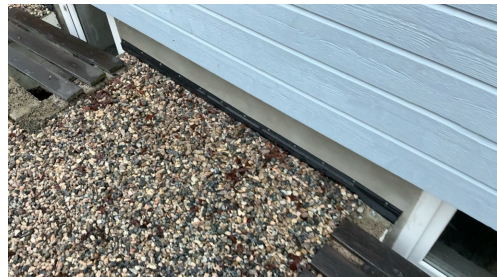
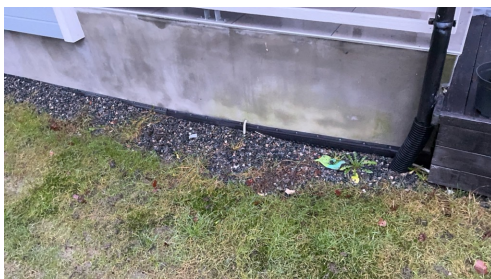
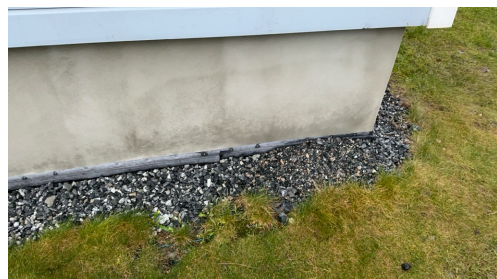
### TG 1 Fuktsikring og drenering

Det var ikke vanlig med fuktsikring/isolering mot grunnen da dette huset ble oppført, og man må kunne forvente at det kan være kapillært oppsug fra grunnen. Kjelleren er ikke innredet, og ser ut til å fungere med dagens bruk.

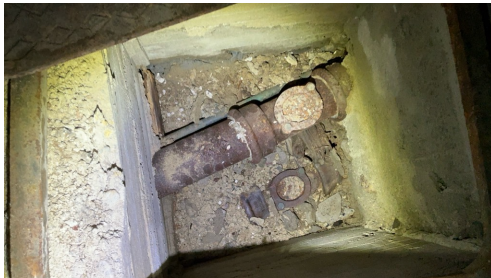
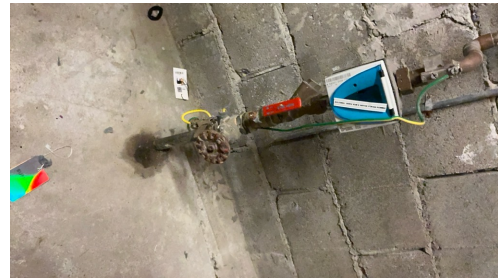
- Det er ikke behov for utbedringstiltak siden anlegget fungerer i dag, men ut ifra alder kan skader plutselig oppstå på eldre anlegg.

Gamle vann- og avløpsrør har høy risiko for lekkasjer, tilbakeslag og dårlig vannkvalitet. Skader er ofte ikke forsikret, og det kan bli svært kostbart å vente for lenge med å bytte dem.
