# Tilstandsrapport

Enebolig

Askeladdveien 5, 1709 SARPSBORG

Befaringsdato: 19.12.2025

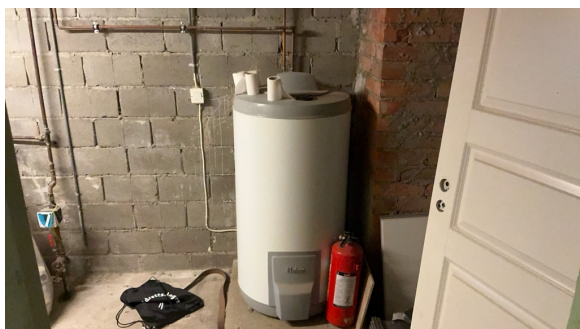
## TG 1 Varmtvannstank

Årstall: 2012

Kilde: Tidligere salgsoppgaver

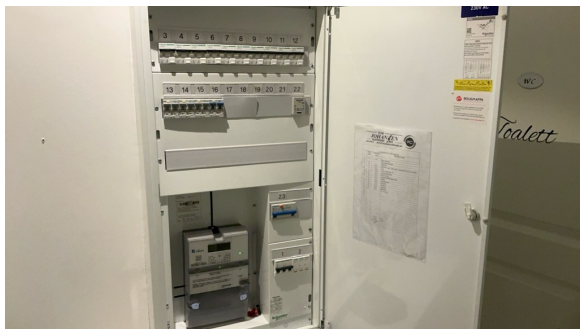
Det anbefales på generelt grunnlag at det gjennomføres en elkontroll av godkjent kontrollvirksomhet.

Kostnadsestimat: 20 000 - 100 000
