Tilstandsrapport

Enebolig

Nøtteveien 3, 1715 YVEN

Rapportdato: 09.06.2026

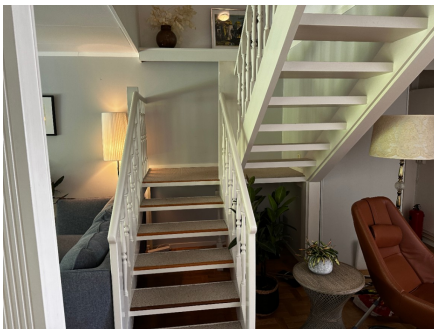
TG 1 Innvendige trapper

Boligen har malt tretrapp med teppe i trinnene.

Trappen er hel og funksjonell, men det registreres noe alminnelig bruksslitasje.

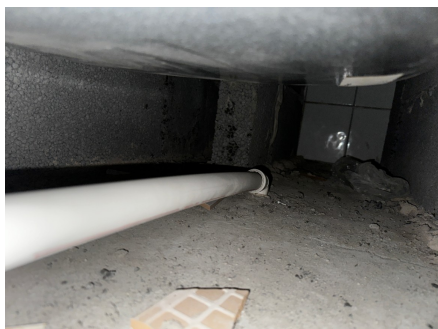
sluk i dusj.

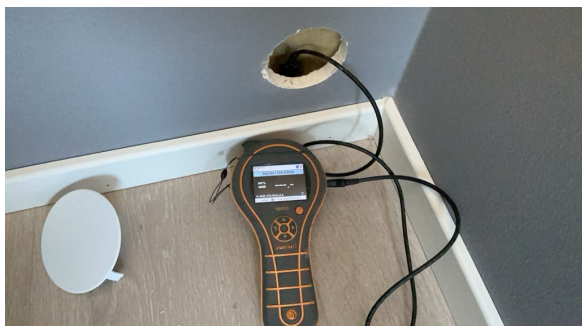
Tilliggende konstruksjoner våtrom

Hulltaking er foretatt i soverom mot dusj.

Fuktkvotemåling (vekt%) i konstruksjonen ble målt til under 6.

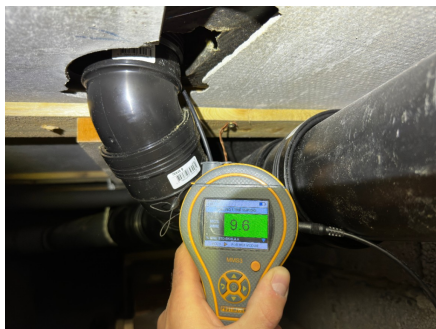
TG 0 Tilliggende konstruksjoner våtrom

Det er utført fuktmålinger fra krypkjeller under dusjkabinettet, uten å påvise unormale forhold, Måleverdi 9,6%.
