Tilstandsrapport

Boligbygg med flere boenheter

St. Hansveien 19, 1727 SARPSBORG

Befaringsdato: 21.05.2026

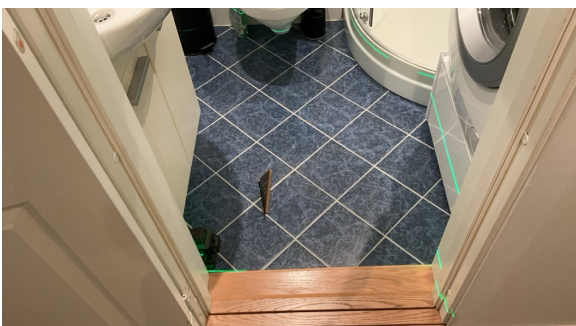
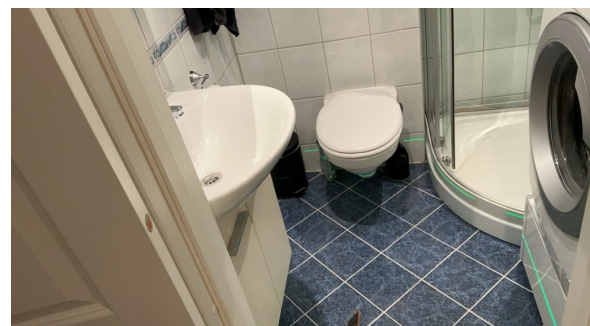
2. ETASJE > BAD

- Det er påvist avvik i fallforhold til sluk i forhold til krav i forskrift på byggetidspunktet.

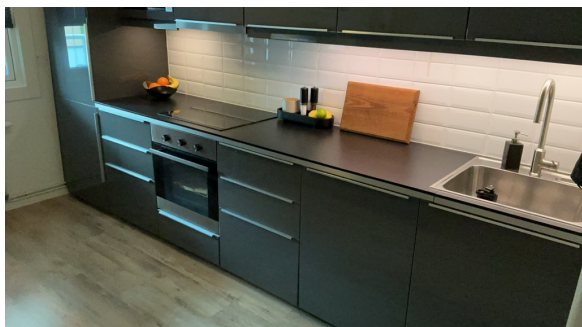
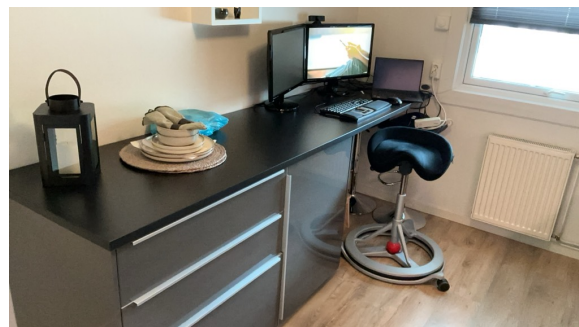
2. ETASJE > KJØKKEN

ⓘ TG 2 Avtrekk

- Elektrisk avtrekksvifte bør monteres for å lukke avviket.
- Andre tiltak:

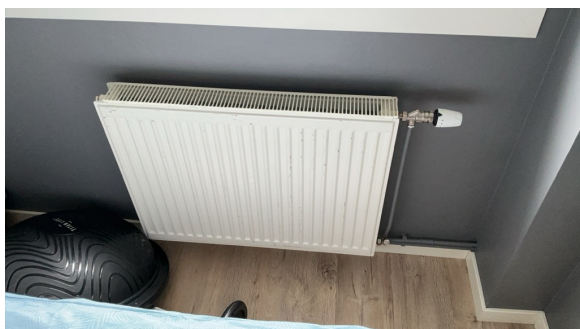
Det er felles oppvarming for borettslaget fra varmepumpeanlegg (fjernvarme) tilknyttet radiatorer med vannbåren varme i rommene. På badet er det varmekabler i gulvet.

Takstmann har ikke funksjonstestet utstyret.
