Tilstandsrapport

Rekkehus

Veidegrenda 28, 1671 KRÅKERØY

Befaringsdato: 19.05.2026

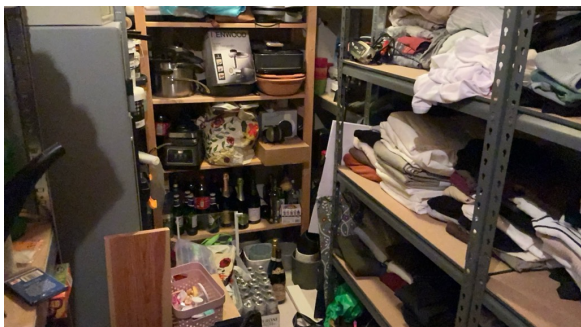
Gulvet er av betong og har laminat. Veggene har betong/mur. Hulltaking er ikke foretatt da det ikke er fysisk mulig pga tilliggende konstruksjoner. Murvegger.

Mye lagret i bod.

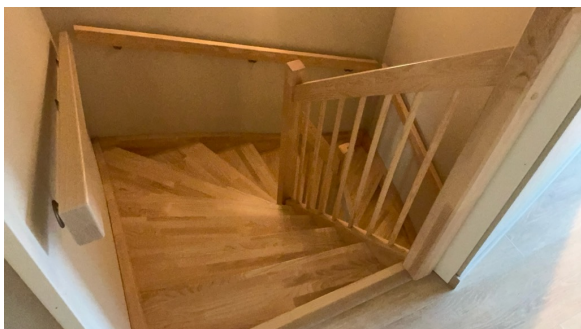
TG 1 Innvendige trapper

Boligen har lakkert heltre ask trapp.

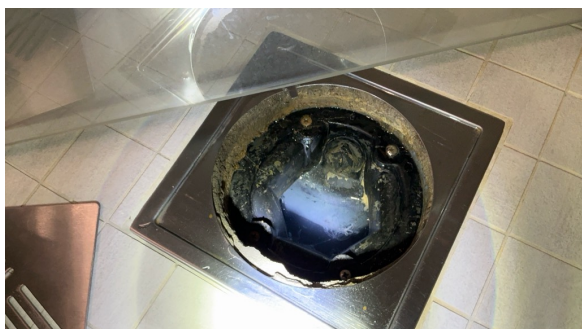
- Til tross for avviket i fall/høydeforskjell til sluk, vil gulvet fortsatt kunne lede vann mot sluket, men med redusert effektivitet. Dette kan potensielt øke risikoen for vannansamling i enkelte områder av badet.

- Overvåk tilstanden jevnlig. For å få tilstandsgrad 0 eller 1 må slukløsningen skiftes ut og sannsynligvis må også membransjiktet skiftes/utbedres. Det er imidlertid vanskelig å si noe om tidspunktet for når dette er nødvendig.
- Det er viktig å merke seg at levetiden til en membran varierer basert på kvalitet, installasjon og bruk. Eldre membraner kan bli sprø og sprekke opp, noe som fører til at de mister sin vanntettende funksjon. Dette kan resultere i vannlekkasjer gjennom vegger og gulv og fuktskader.
- Eldre sluk av plast er ofte utsatt for lekkasjer og særlig i overganger. Eventuelle lekkasjer kan medføre fuktskader på tilleggende konstruksjoner.

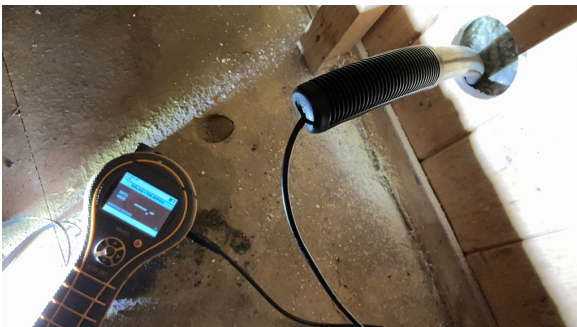
Hulltaking er foretatt uten å påvise unormale forhold. Hulltaking er foretatt ved/i utvendig bod.

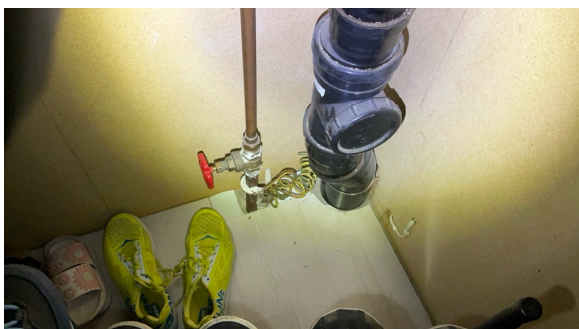
- Det er ikke behov for utbedringstiltak siden anlegget fungerer i dag, men ut ifra alder kan skader plutselig oppstå på eldre anlegg.
