Tilstandsrapport

Enebolig

Råkilveien 10, 1710 SARPSBORG

Befaringsdato: 10.02.2026

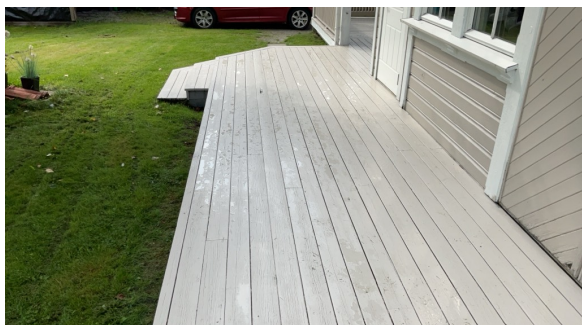
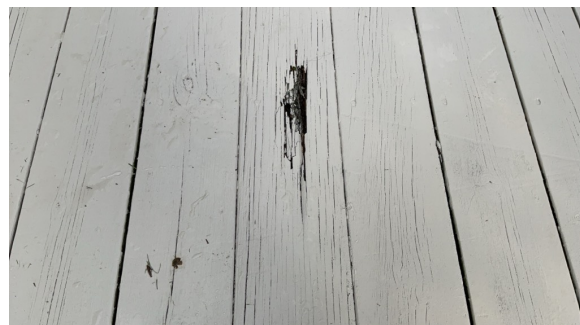
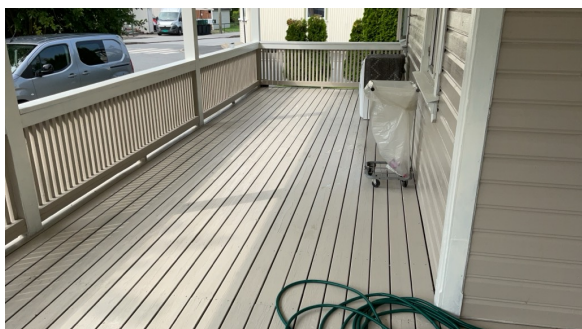
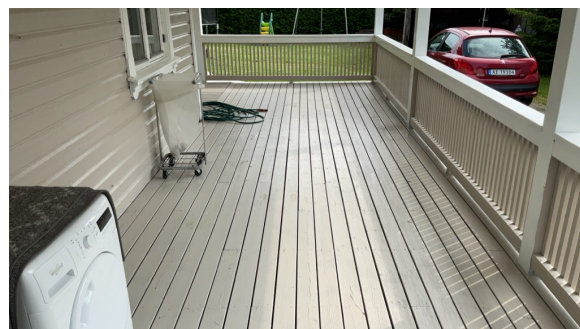
Terrasse har et bord med skade.

Terrassebord bør byttes.

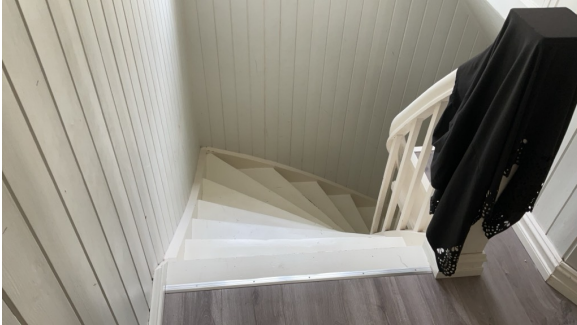
TG 3 Innvendige trapper

Det er betydelig knirk i trapp.

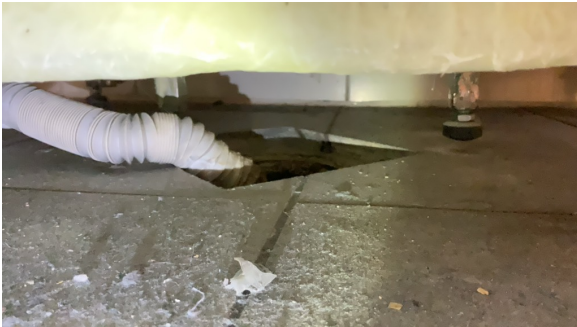
2. ETASJE > BAD

TG 3 Overflater Gulv

- Når sluket har begrenset tilgang, er det vanskelig å rengjøre sluket og å inspisere den for å oppdage skader i membranen/fuger rundt sluket, som er avgjørende for å forhindre lekkasjer.
- Det må foretas utbedring for å unngå fuktskader i konstruksjonen.
- Tilgang til sluk må bedres både for inspeksjon og rengjøring.

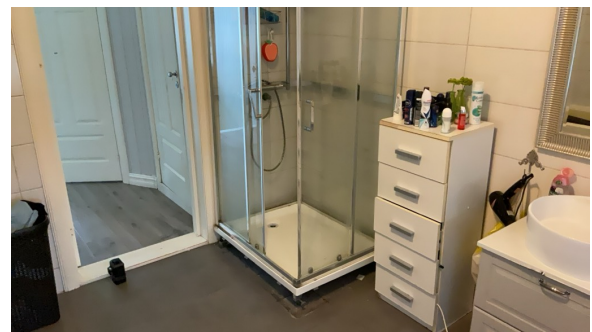
2. ETASJE > BAD

Innredning har skader.

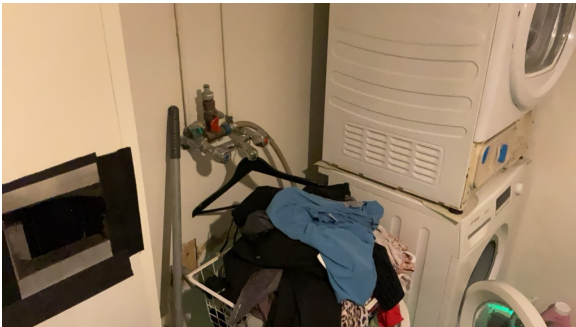
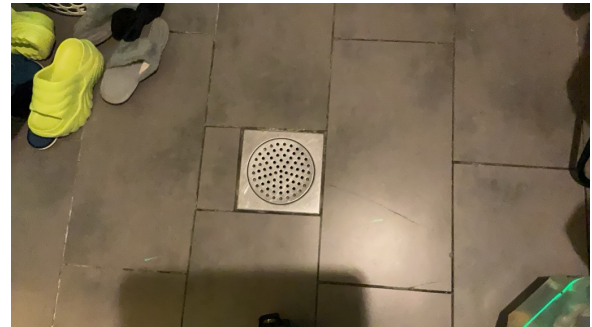
2. ETASJE > BAD

TG 3 Ventilasjon

- Våtrommet har behov for omfattende oppgraderinger. For å sikre en løsning som oppfyller gjeldende krav, bør tettesjikt, sluk og røropplegg oppgraderes og dokumenteres.

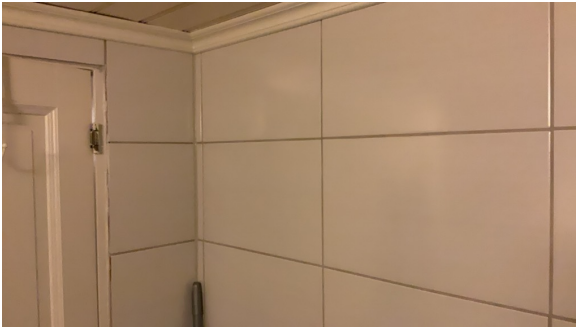
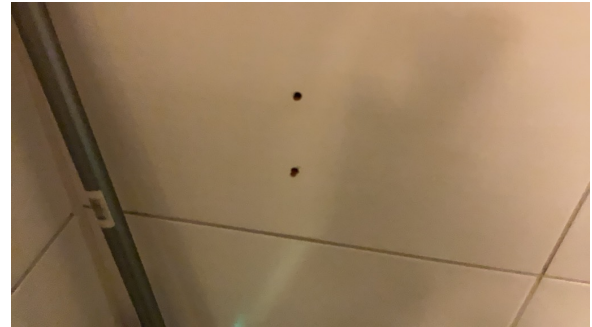
KJELLER > VASKEROM

TEIU Tilliggende konstruksjoner våtrom

Hull bør tettes for å hindre vanninntrengning.

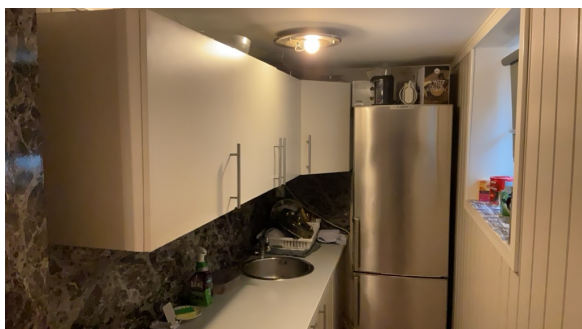
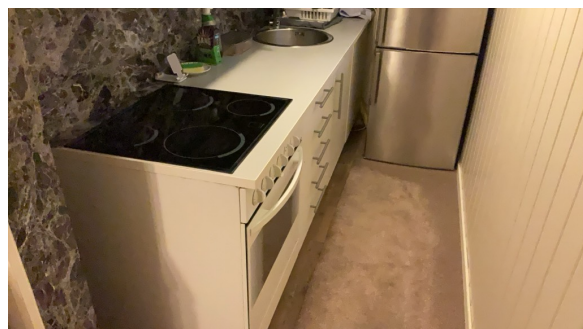
KJELLER > KJØKKEN

TG 2 Overflater og innredning

- Det må påregnes lokal utbedring/utskiftning.

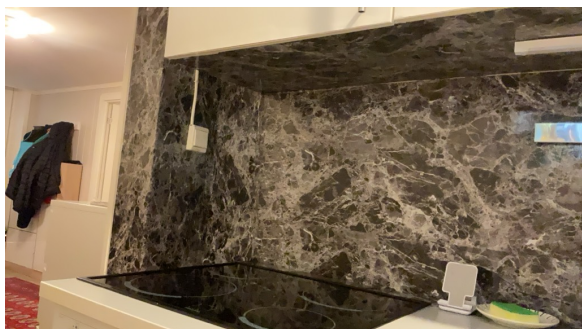
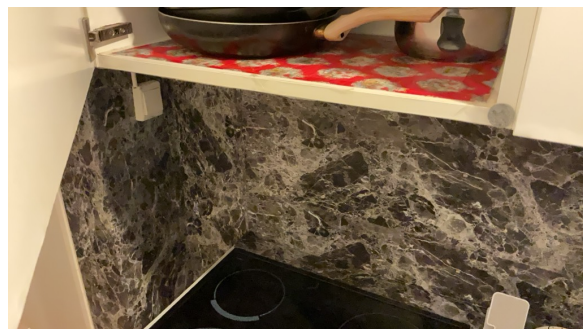
KJELLER > KJØKKEN

TG 2 Avtrekk

- Mekanisk avtrekk bør etableres.
- Uten forsert avtrekk fra kokesonen kan matos og forurensninger fra matlaging spre seg i boligen, noe som blant annet forringer innneklimaet.

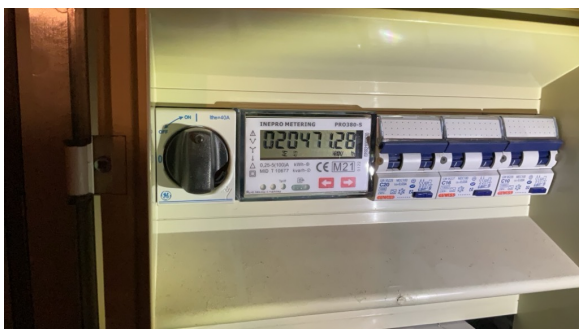
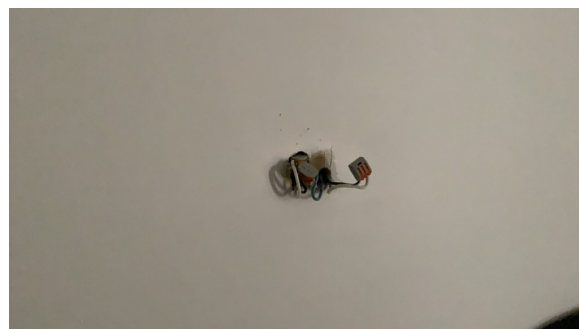
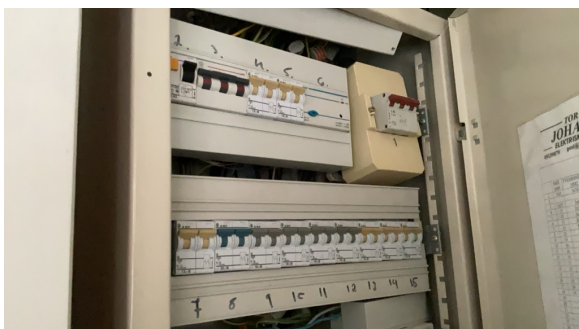
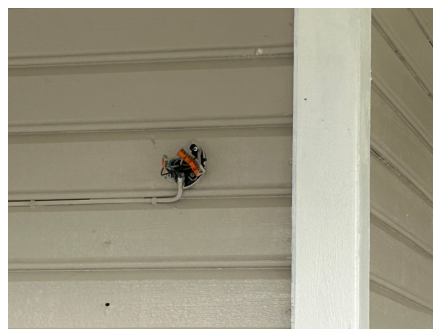
Anlegget er kun visuelt besiktiget. EL. anlegget er ikke videre vurdert da dette ikke er takstingeniørens kompetanseområde. Det anbefales alltid eltakst ved tvil om funksjonalitet og kapasitet.

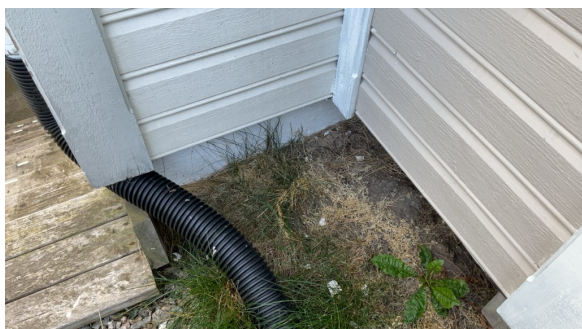
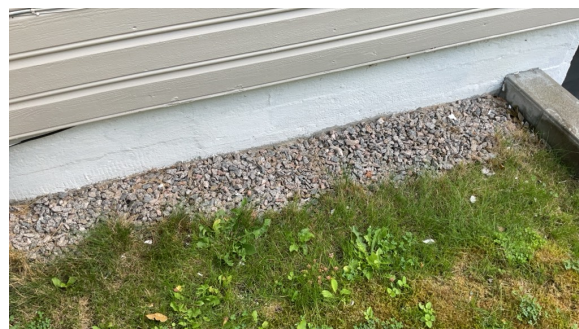
Fuktsikring og drenering

- Det mangler, eller på grunn av alder er det sannsynlig at det mangler, utvendig fuktsikring av grunnmuren ved kjeller/underetasje.

- Det må gjennomføres ytterligere undersøkelser.

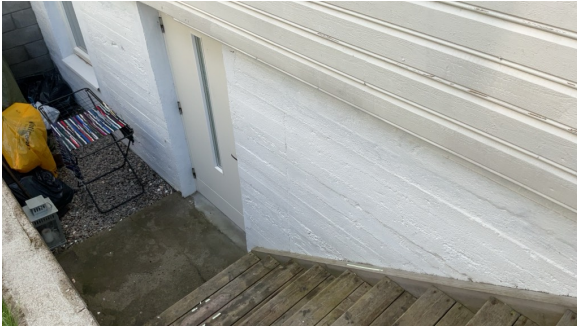
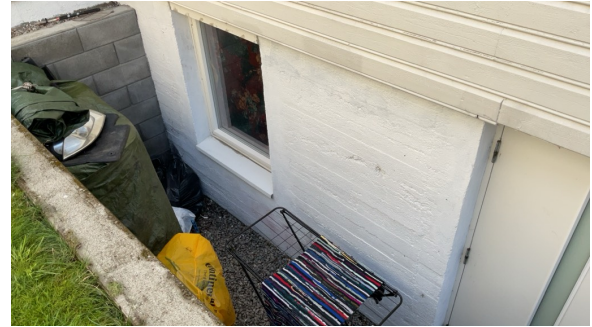
TG 1 Grunnmur og fundamenter

Bygningen har betonggrunnmur.

Kontrollen av grunnmur med tanke på sprekker eller skader ble begrenset til en visuell kontroll utvendig over terrengnivå og på fritt eksponerte murvegger i kjeller.
