Råkilveien 10

Holmskau & Partners v/Caroline presenterer Råkilveien 10, en pen enebolig med fin beliggenhet i et populært område.

Tilstandsrapport

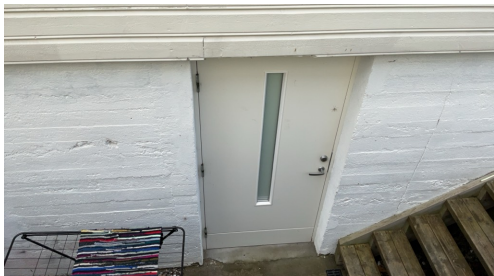
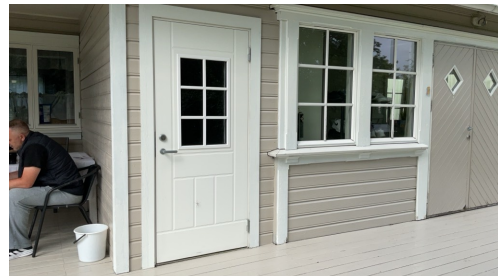
📍 TG 2 Dører

- Det er påvist utetthet/åpning mellom dørbblad og dørkarm. Dvs. at kald trekk kan oppstå.
- Karmene i dører er værslitte utvendig og det er sprekker i trevirket.

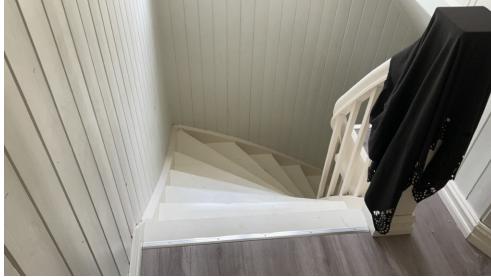
Det er betydelig knirk i trapp.

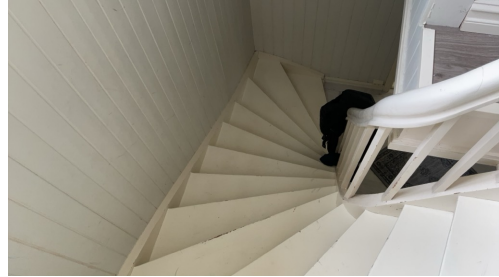
Det mangler håndløper på vegg i trappeløpet.

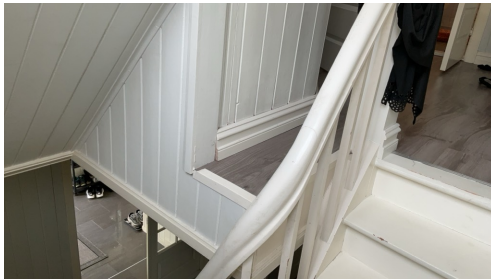
Det mangler rekkverk i topp av trapp.

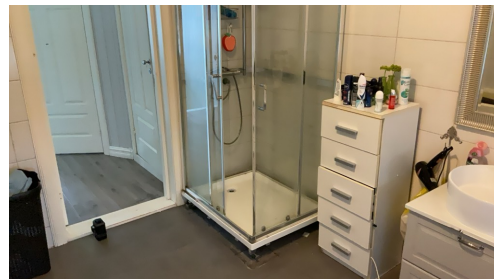
2. ETASJE > BAD

TG 3 Ventilasjon

- Våtrommet har behov for omfattende oppgraderinger. For å sikre en løsning som oppfyller gjeldende krav, bør tettesjikt, sluk og røropplegg oppgraderes og dokumenteres.

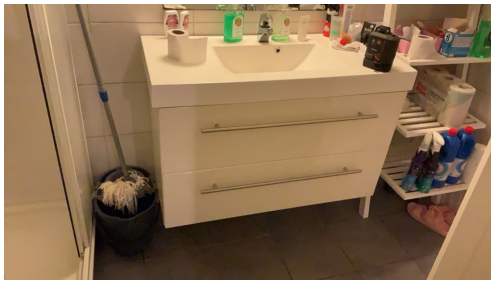
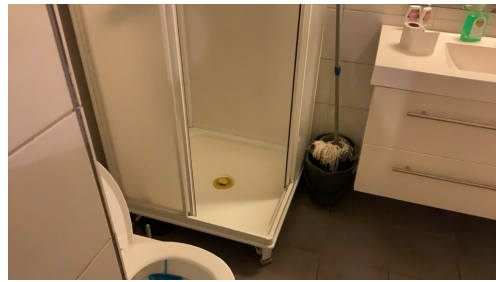
KJELLER > BAD

! TG 2 Ventilasjon

- Over tid kan manglende tilluftsventilering resultere i mugg- og soppdannelse, spesielt på steder som ikke får god nok luftgjennomstrømming.
- Elektrisk avtrekksvifte bør monteres for å lukke avviket.
- Det bør etableres tilluft til våtrommet.

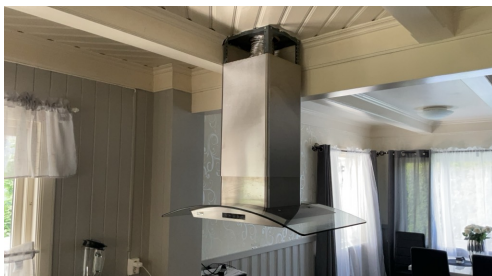
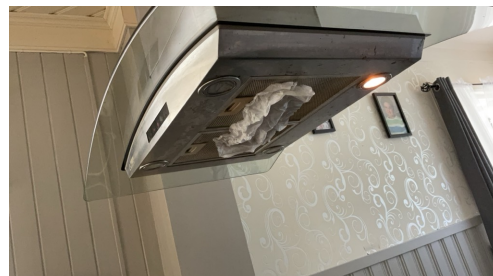
KJELLER > KJØKKEN

TG 2 Overflater og innredning

- Det må påregnes lokal utbedring/utskiftning.

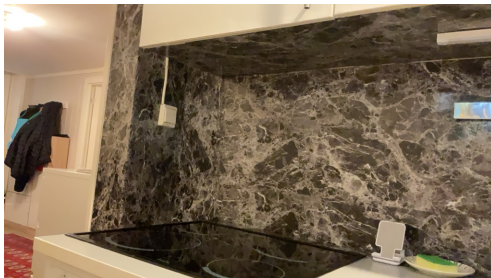
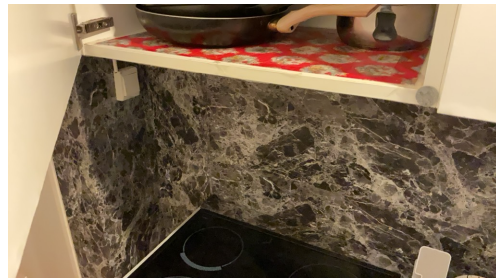
Konsekvens/tiltak

- Mekanisk avtrekk bør etableres.
- Uten forsert avtrekk fra kokesonen kan matos og forurensninger fra matlaging spre seg i boligen, noe som blant annet forringer innklimaet.

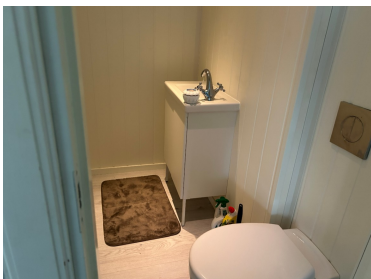
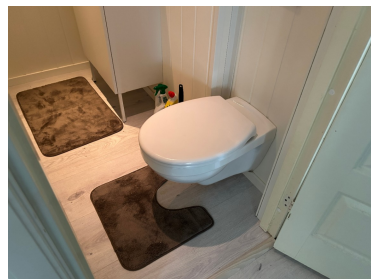
1. ETASJE > TOALETROM

Veggmontert toalett er etablert med innbyggingsisterne hvor det er montert lekkasjesikrende sealbag/safetybag. Løsning som skal sikre at eventuelt

lekkasjevann fra sisternen ledes ut i front og blir synlig ved toalettet, slik at skjulte lekkasjer i vegg kan oppdages tidlig.

- Mekanisk avtrekk bør etableres på toalettrom.

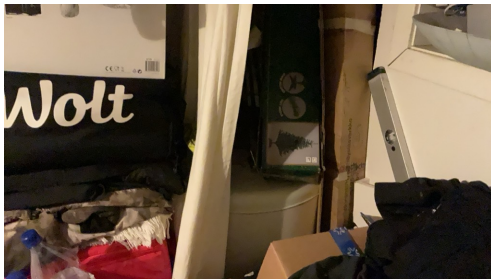
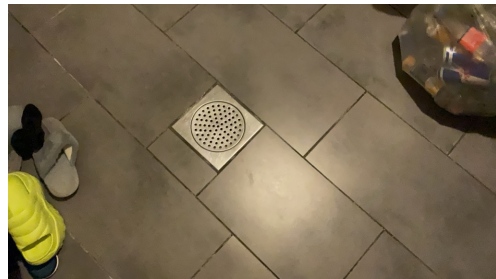
- Det bør etableres tilfredsstillende el-tilkobling etter gjeldende forskrift.

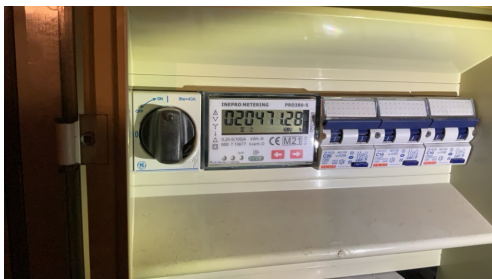
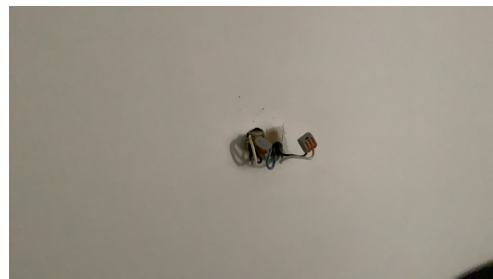
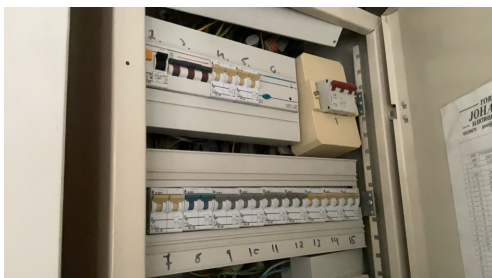
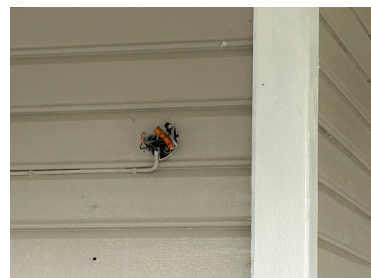
🔧 TG 3 Elektrisk anlegg

Anlegget er kun visuelt besiktiget. EL. anlegget er ikke videre vurdert da dette ikke er takstingeniørens kompetanseområde. Det anbefales alltid eltakst ved tvil om funksjonalitet og kapasitet.

Kostnadsestimat: Under 10 000

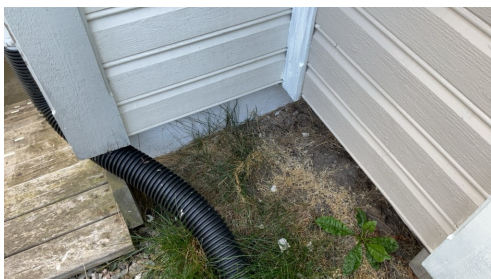
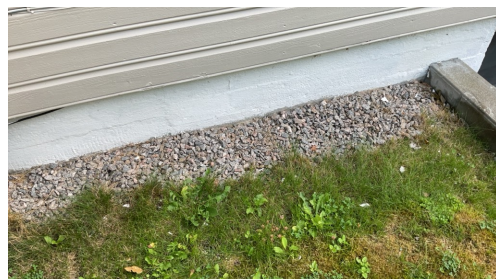
TC 2 Fuktsikring og drenering

- Det mangler, eller på grunn av alder er det sannsynlig at det mangler, utvendig fuktsikring av grunnmuren ved kjeller/underetasje.

- Det må gjennomføres ytterligere undersøkelser.

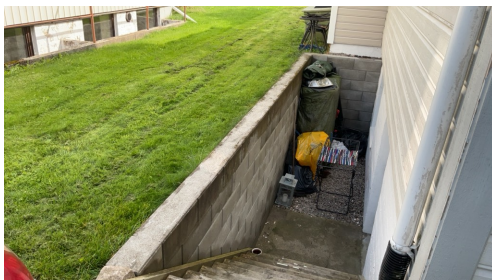
- Rekkverk/annen sikring på forstøtningsmur må settes opp/utbedres.

Kostnadsestimat: Under 10 000

Det mangler rekkverk/annen sikring på forstøtningsmuren(e) ut ifra dagens krav.
