# Årumveien 5

## Årumveien 5

# Tilstandsrapport

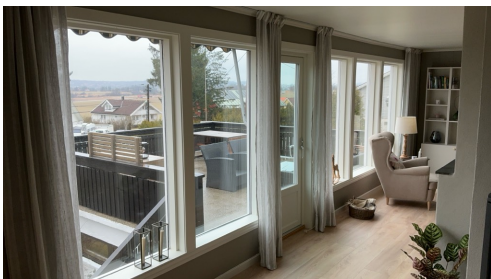
Bygningen har malte trevinduer med 2-lags glass. De fleste vinduene fremstår som nyere. De fem store vinduene i stue er av eldre dato, men i ett av disse er glasset skiftet etter tidligere punktering. Det må påregnes vedlikehold og eventuell utskifting av eldre vinduer på sikt.

Skiftet glass i vindu hitterst mot dør..

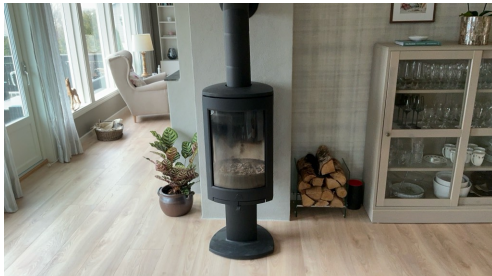
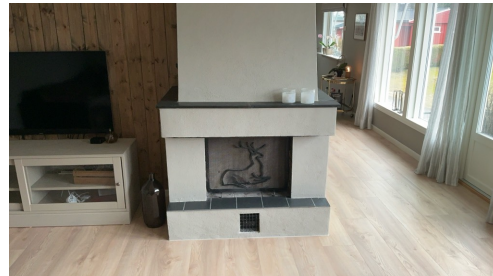
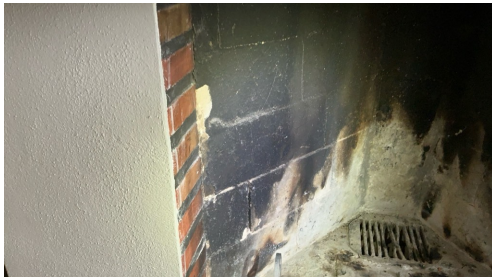
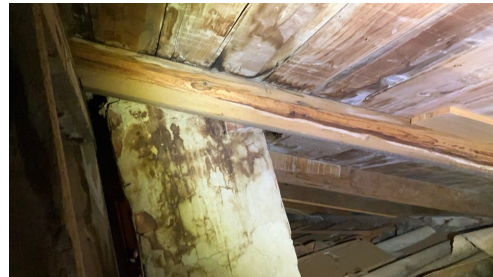
- Tidspunkt for piperehabilitering nærmer seg.

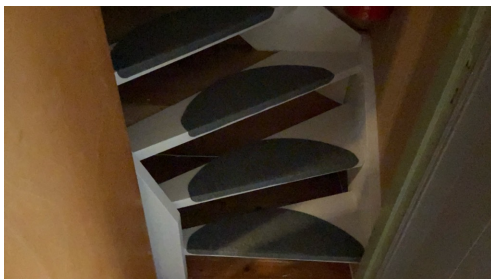
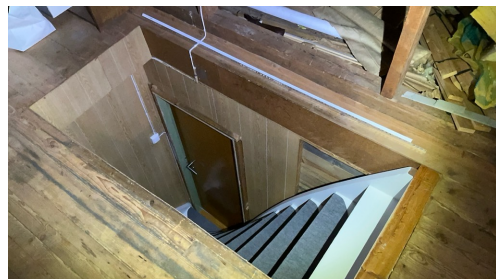
- Det er avvik:
- Trappen er nokså bratt og mangler rekkverk på loft.

Rekkverk må monteres pga. sikkerhet.

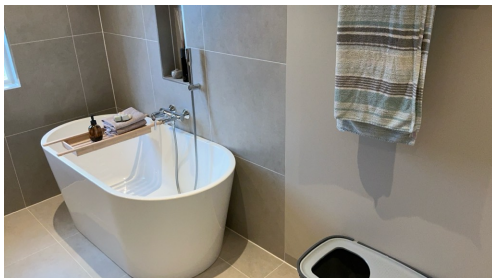
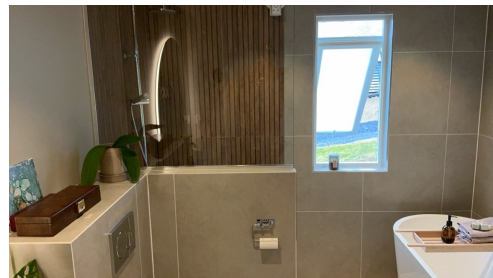
### TG 1 Overflater vegger og himling

Veggene har fliser og malte plater. Taket er malt.

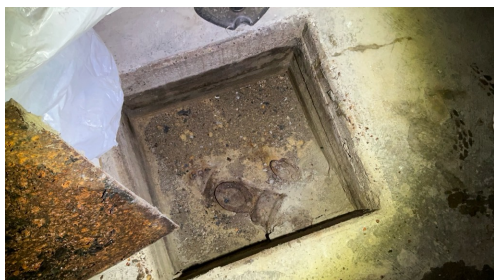
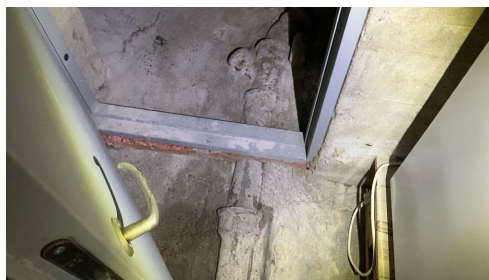
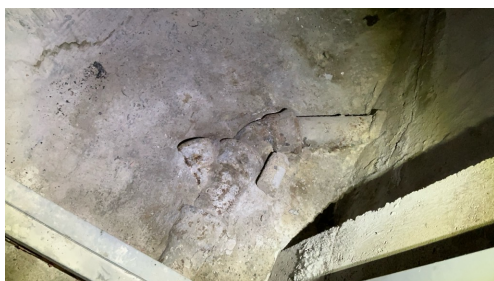
### Oljetank

Eldre oljetanker i stål har risiko for korrosjon og lekkasje over tid, selv om de ikke er i bruk. Ubenyttede tanker kan fortsatt inneholde restolje og utgjøre en miljømessig risiko ved eventuell lekkasje.
