# TILSTANDSRAPPORT

Enebolig

Fjellvegen 11

FJELLVEGEN 11 - 4018/101/535/0/0/0

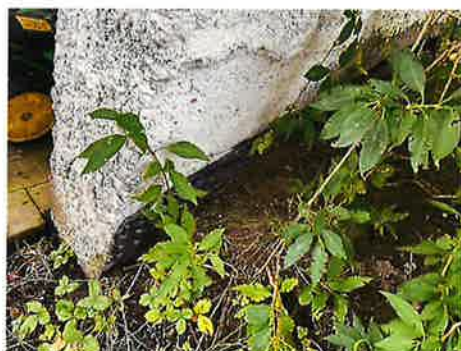
Det er avdekket tegn til fukt ved visuell kontroll i bod som grenser mot terreng.

Fuktmålinger viser økte fuktnivåer i nedre del av yttervegg.

Det er saltutslag på vegger noe som indikerer fuktvandring.

Det gjøres oppmerksom på at utforede og kledde vegger mot grunnen i eldre bygg er å anse som en risikokonstruksjon med fare for magasinering av fukt inne i veggene ved en eventuell utilsiktet fukttilgang og det anbefales og la grunnmur få stå fritt eksponert samt sørge for god ventilering.

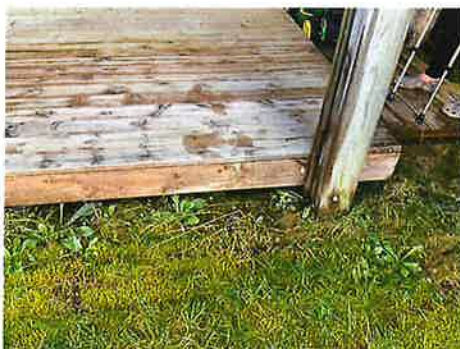
Balkong har synlige skader. Råteskader på rekkverksstolpen, svake punkter i konstruksjon (bjelkeforlengere ble ikke riktig skrudd sammen, lett råtnet og algenangrep), utstikkende skruer på plattingen og slitasje på overflatene. Strakstiltak anbefales.

Råteskader på rekkverksstolpen

Råteskader på planting og bjelker

Det anbefales etablert rekkverk på minimum 1m over dekket.  
Vedlikeholdsarbeid på skadet terrassebord anbefales.

Vedlikeholdsarbeid på skadet terrassebord anbefales.

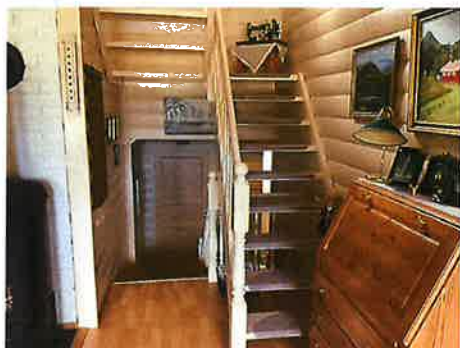
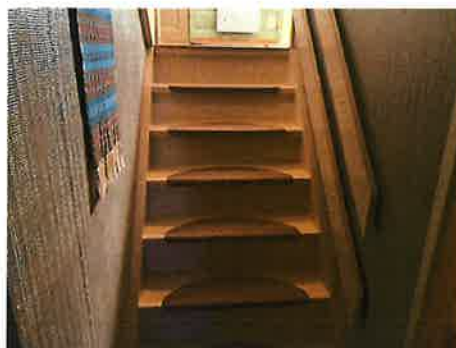
❗ Normal forventet levetid på trapp i tre 15-30 år.

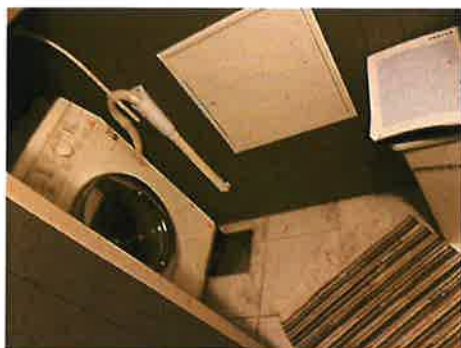
Det er ingen fuktskader/fuktskjolder å se, og det er ingen unormale fuktverdier i tilstøtende rom. Vaskerommet fremstår i god stand og våtrommets tettesjikt er ivaretatt. Det er etablert sluk i gulvet. Vaskerommet innehar opplegg for vaskemaskin med kran og avløp og varmtvannsbereider.

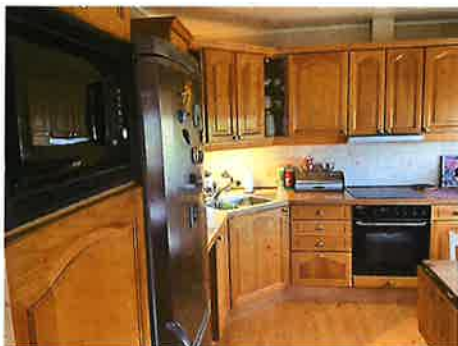
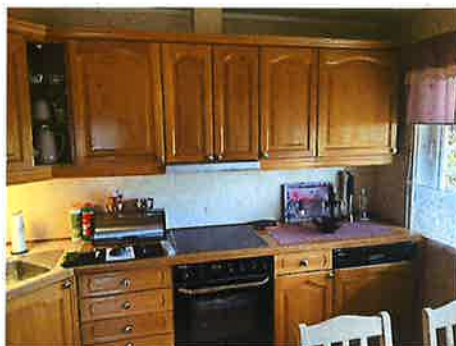
⚠ Normal levetid på kjøkkeninnredning 20-60 år.
